INFORME MEMORIA DEL PROYECTO DE SONDEOS Y CONTROL ARQUEOLÓGICO DE LAS OBRAS DE LA III FASE DE RESTAURACIÓN: ACTUACIONES INTERIORES EN LA IGLESIA DE SAN PEDRO DE SOANDRES. A LARACHA (A CORUÑA)

ED 102A 2015/060-0

Julio 2015

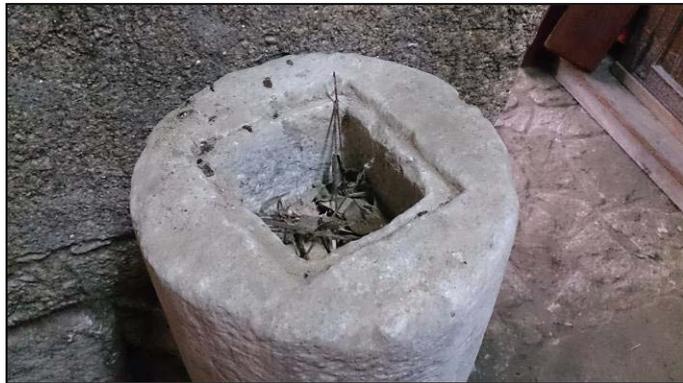
Columna encontrada por el párroco de San Pedro de Soandres en el transcurso de anterior intervención en el subsuelo de la antigua Sacristía. (Se encuentra en el interior del Claustro del antiguo Monasterio).

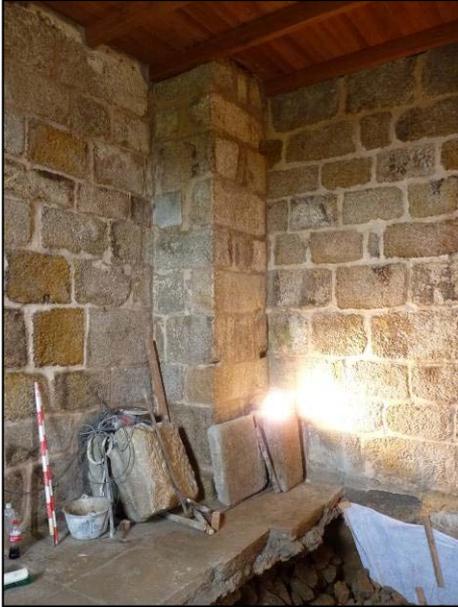
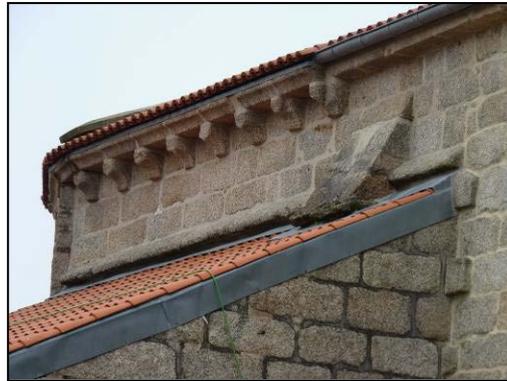
Vista interior y exterior del contrafuerte dentro de la antiagua Sacristía

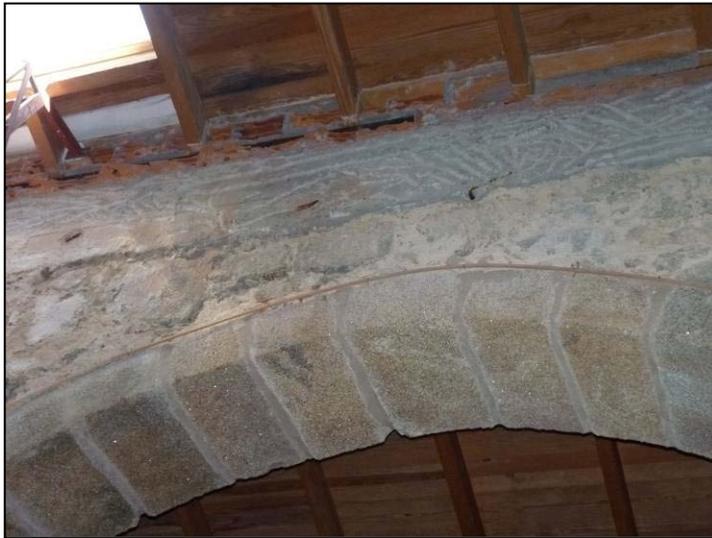
Ejemplo de actuaciones anteriores sobre los elementos constructivos de la Iglesia

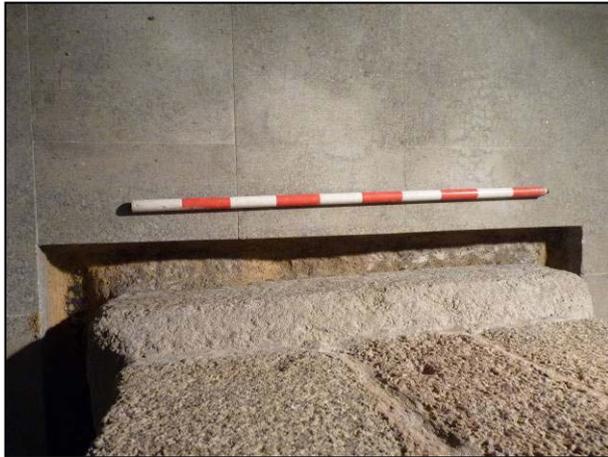
Vista parcial de la posible cimentación de uno de los pilares

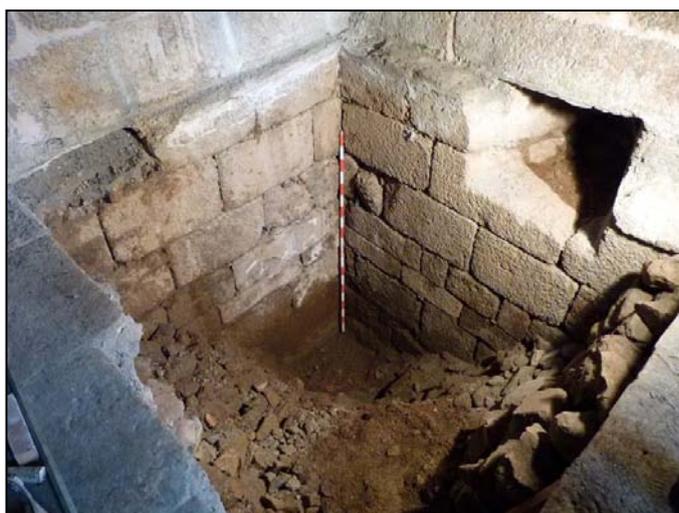
Vista general del sondeo desde el SE

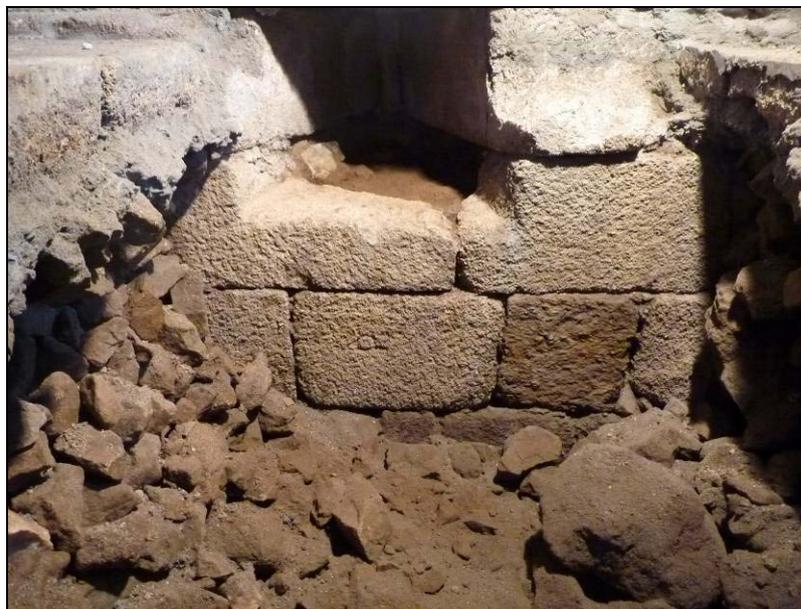
Detalle de la localización de la marca de cantero de la 2º hilada por debajo del hueco de la ventana

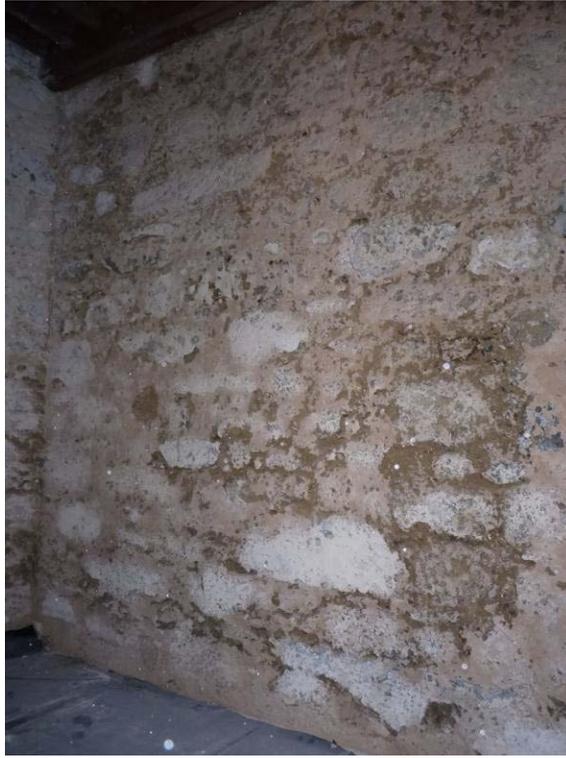
Foto n° 3: Vista parcial del tipo de paramento de mampostería empleado en las paredes S, O y N (mitad O)

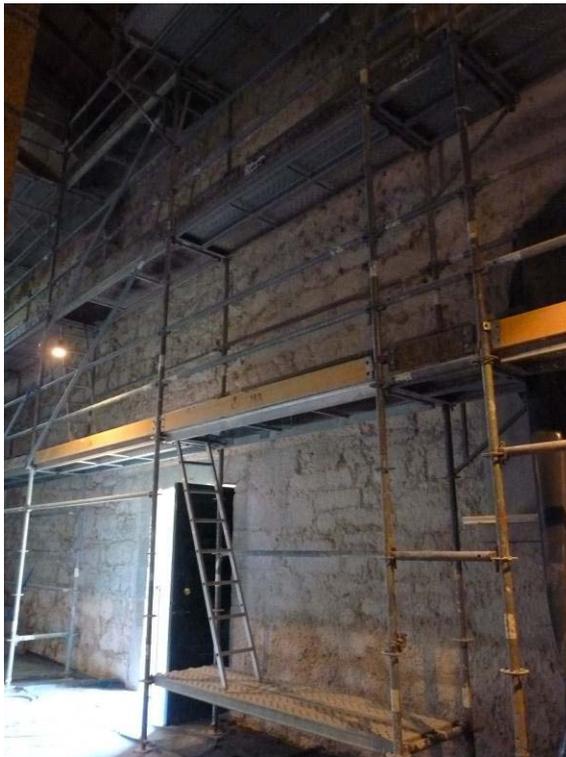
Foto n° 4: Vista general del paramento N (mitad O) una vez retirado el revoco

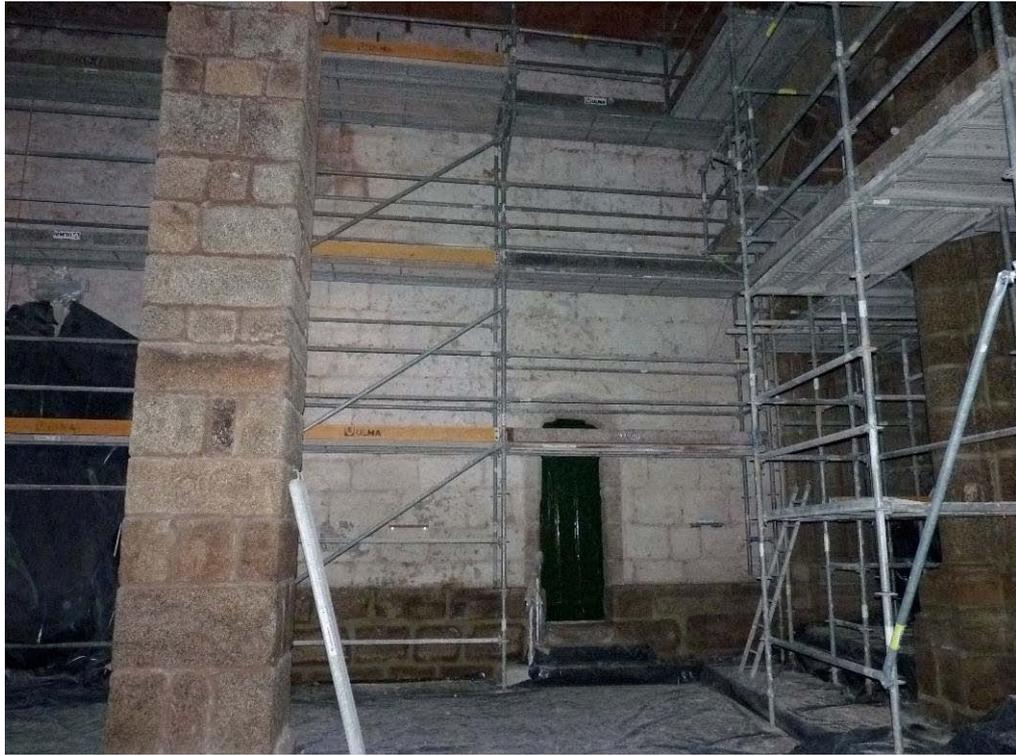
Foto n ° 5: Vista del tipo de paramento de sillería empleado en el tramo más al E del muro N

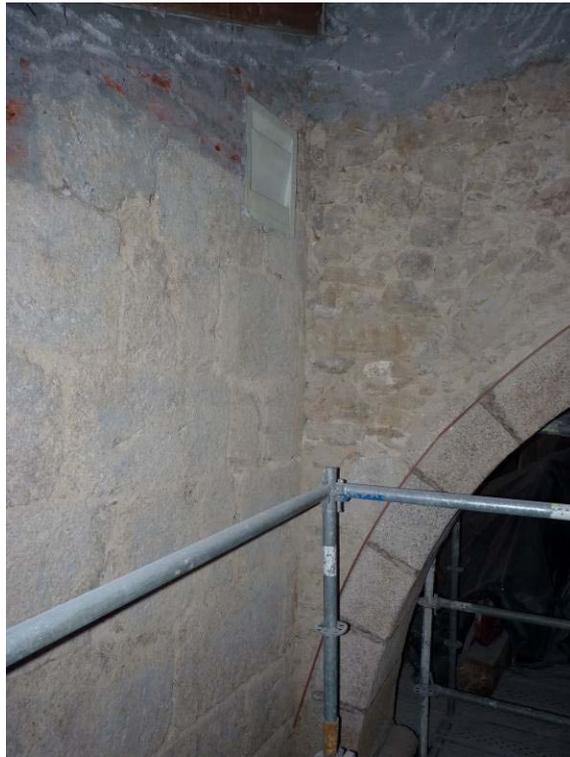
Foto n ° 6: Detalle de la unión entre los dos tipos de fábrica de paramentos documentados

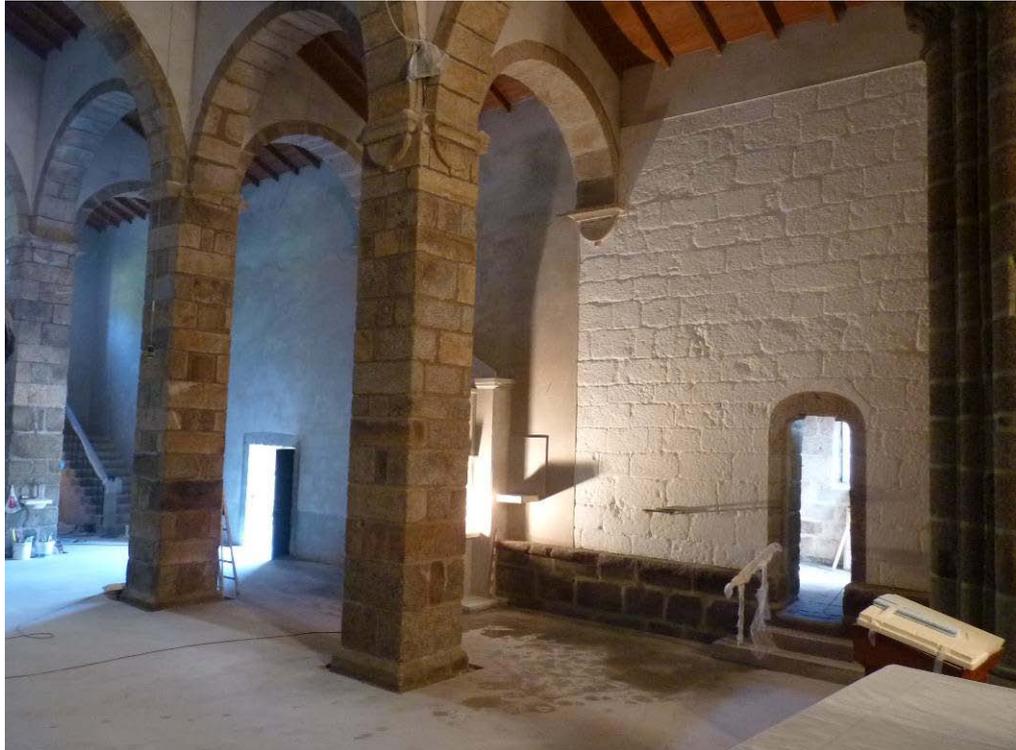
Foto n° 8: Vista del paramento N con el nuevo revoco (O) y lechada de cal (E)

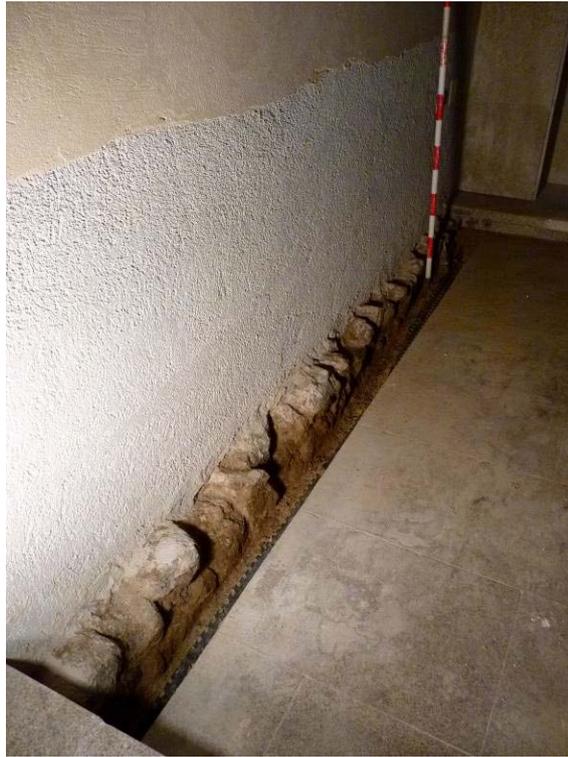
Foto nº 11: Vista desde el E del quinto tramo de zanja perimetral, bajo el paramento S de la iglesia, con su cimentación a la vista

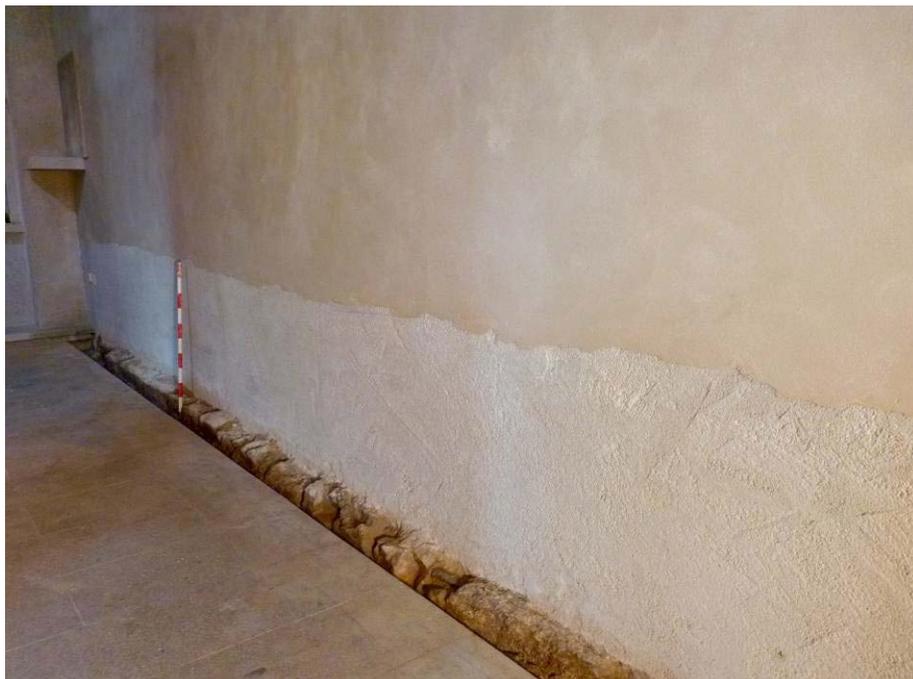
Foto nº 12: Vista desde el O del quinto tramo de zanja perimetral, bajo el paramento S de la iglesia, con la cimentación a la vista

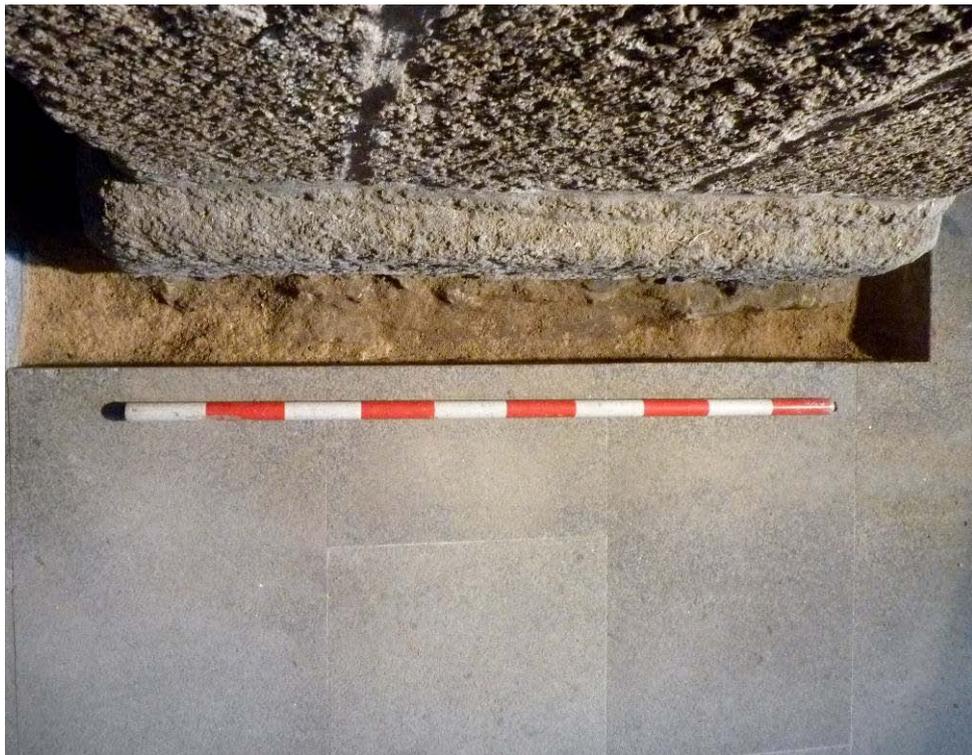
Foto nº 14: Restos de posible cimentación del pilar

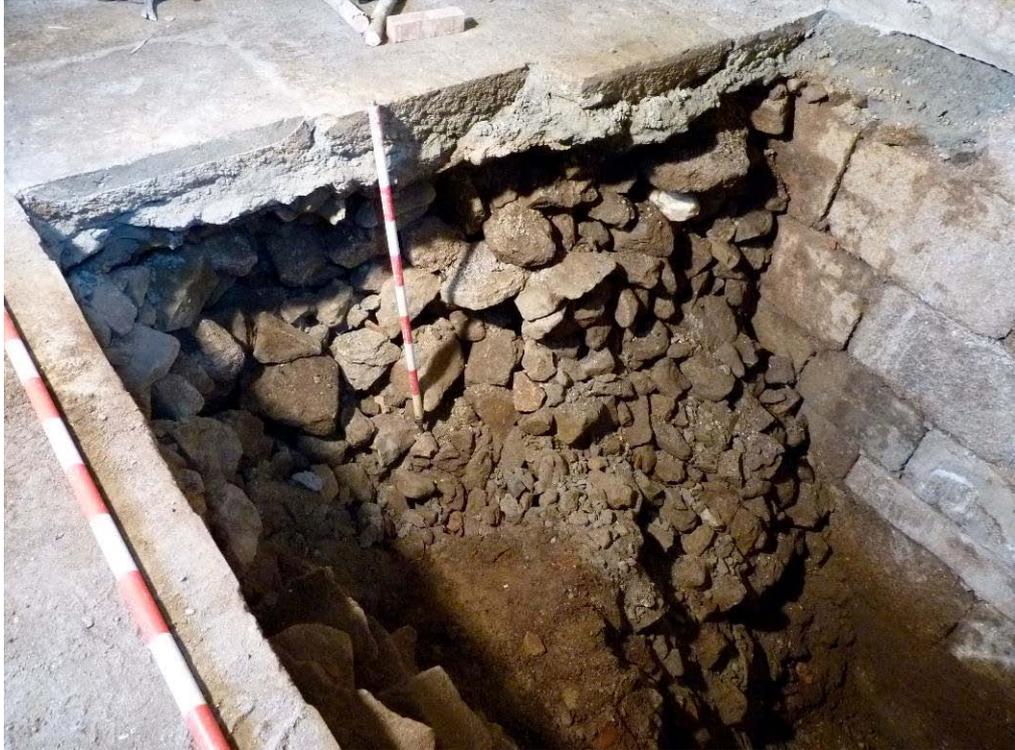
Foto nº 21: Detalle del relleno de piedras en perfil S

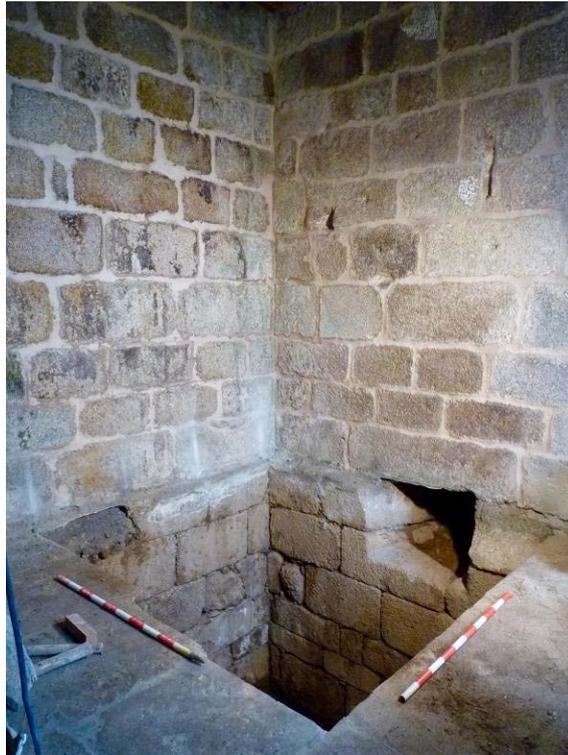
Foto n° 23: Vista de los paramentos documentados en el Sondeo 1 en relación con los paramentos superiores de la antigua Sacristía
