INFORME VALORATIVO-MEMORIA

# **“CONTROL ARQUEOLÓGICO DE LAS OBRAS DE RESTAURACIÓN DE LA CAPILLA DE FERREIROUS (A FONSAGRADA), LUGO”**

CT 102 A 2009 / 753-0

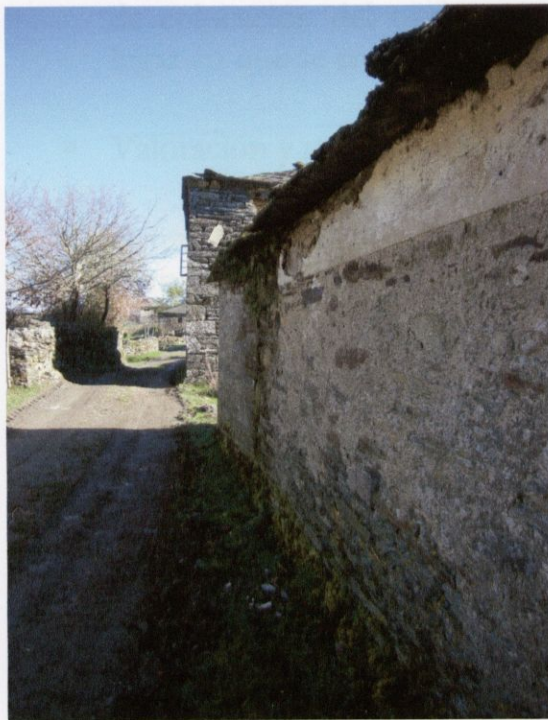
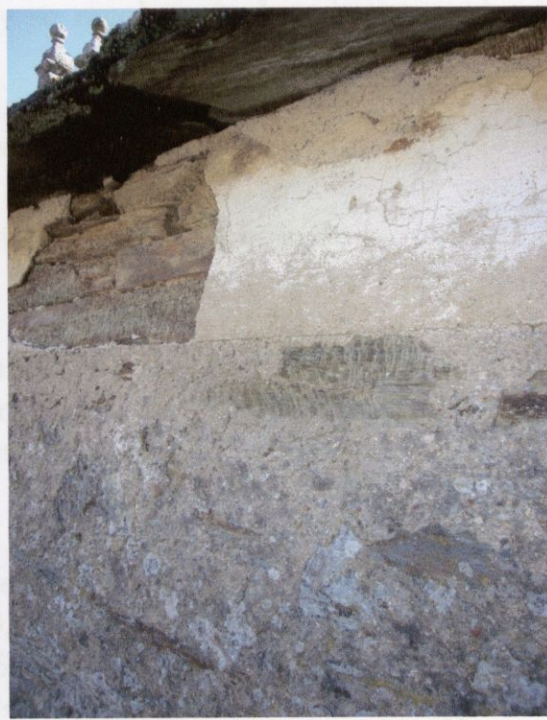
Al exterior también se aprecian restos de cales, principalmente, en la parte superior de los muros.

Detalle de las cales, en la parte superior de la capilla.

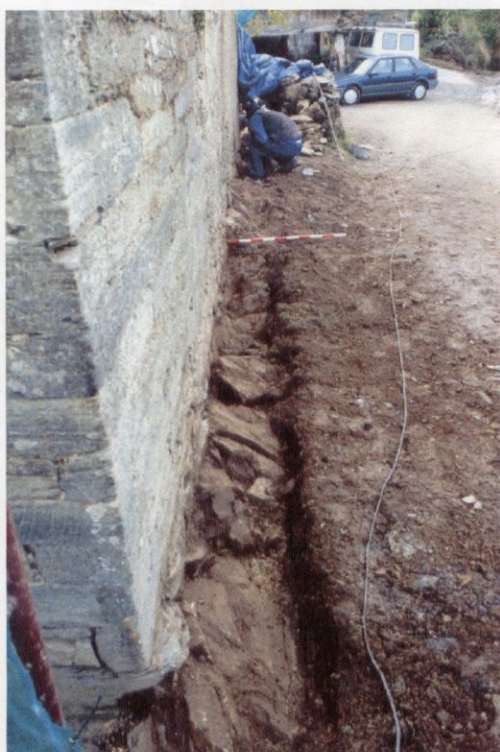
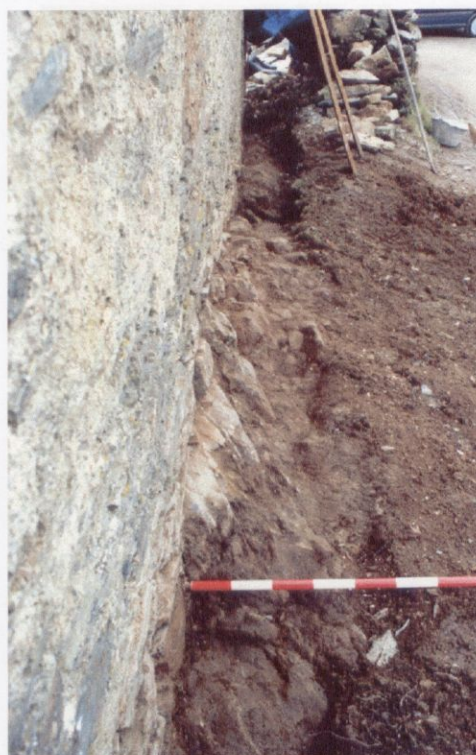
Zanja perimetral. Muro lateral pegado al camino de acceso.

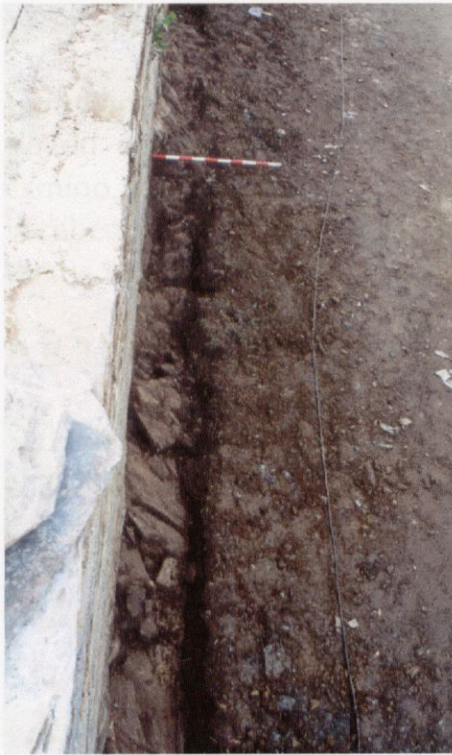
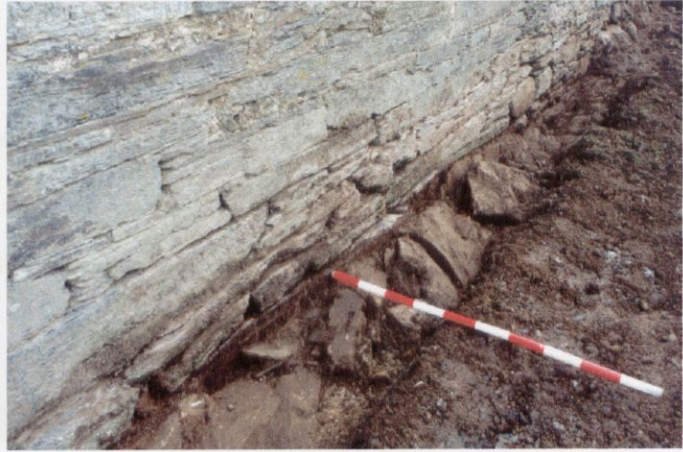
Zanja perimetral paralela al camino. Detalle del sustrato natural.

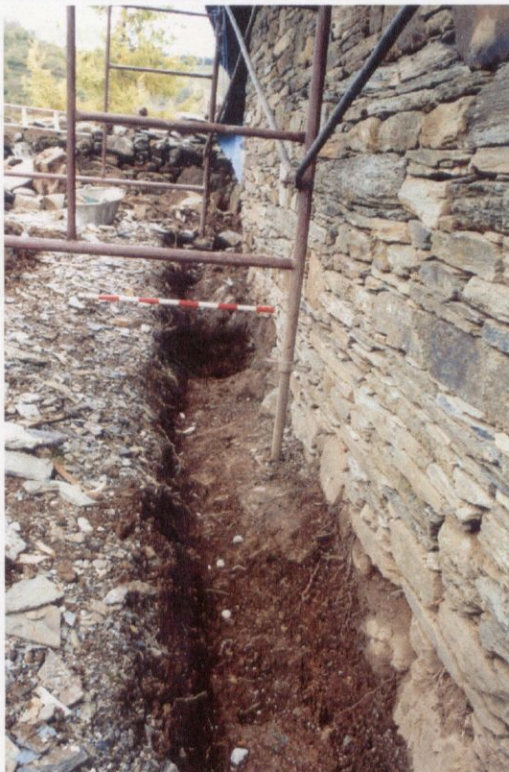
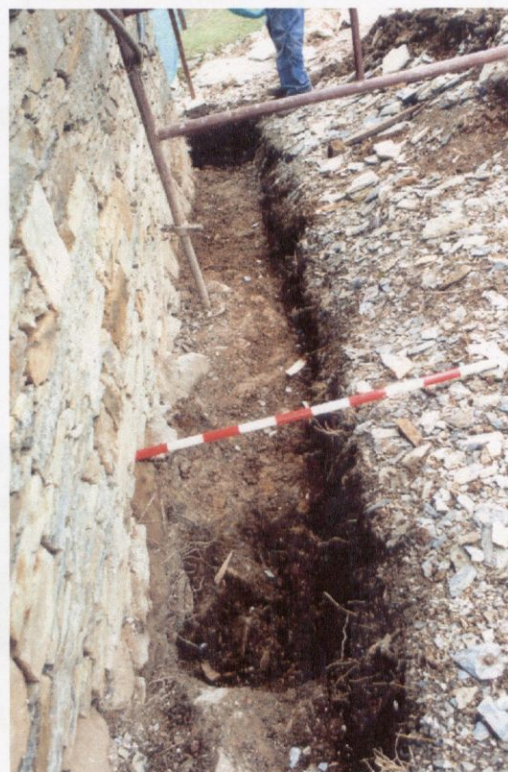
Zanja de drenaje. Cabecera de la capilla.

Este control de la zanja de drenaje, consistió en una zanja de 40 cm de ancho siendo su profundidad muy escasa (en la mayor parte del trazado paralelo al camino, el terreno natural pizarroso sobresalía en superficie). La zanja realizada en la cabecera del templo, aunque revistió algo más de profundidad, el terreno natural estaba también a pocos centímetros de la superficie.

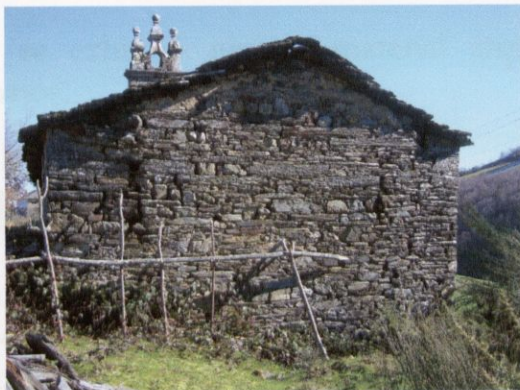
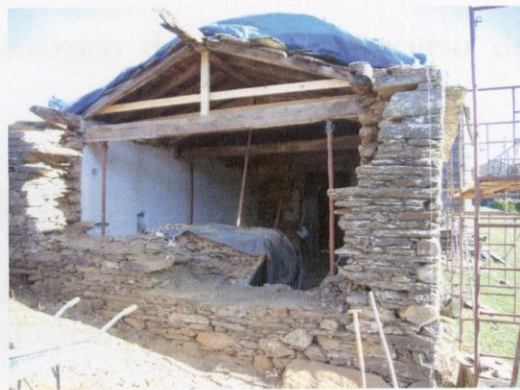
Desmontaje del muro de cabecera.

- Desmontaje de el muro de la cabecera para su reconstrucción y devolverle el aplomo. Este desmontaje implica el encuentro con los muros transversales de los que se ha separado.

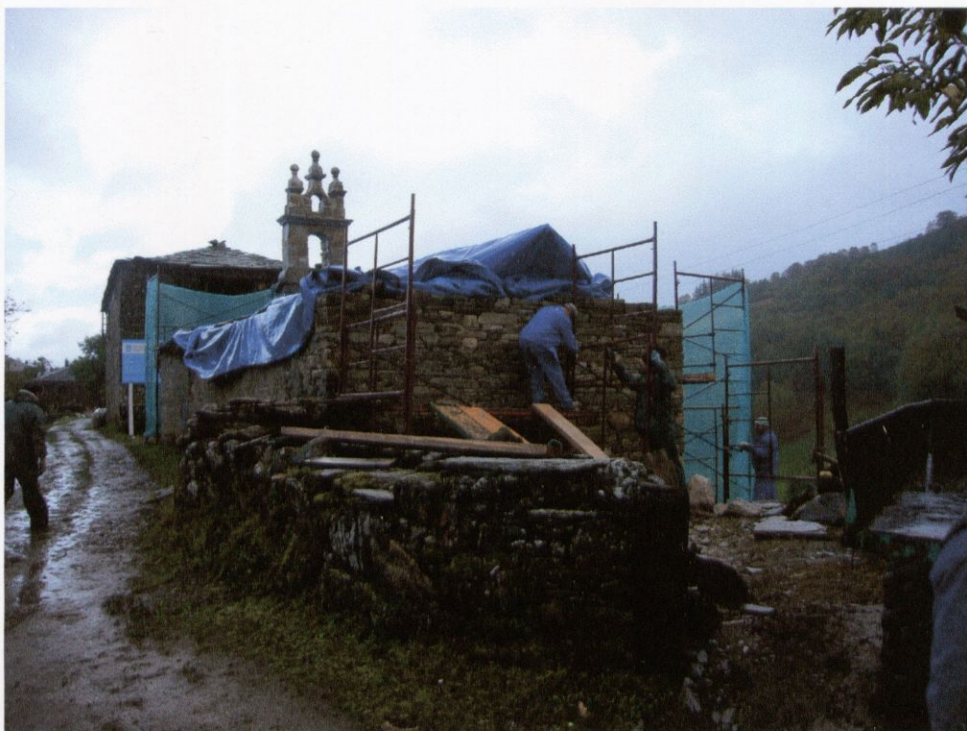
Cabecera de la capilla. Restitución.

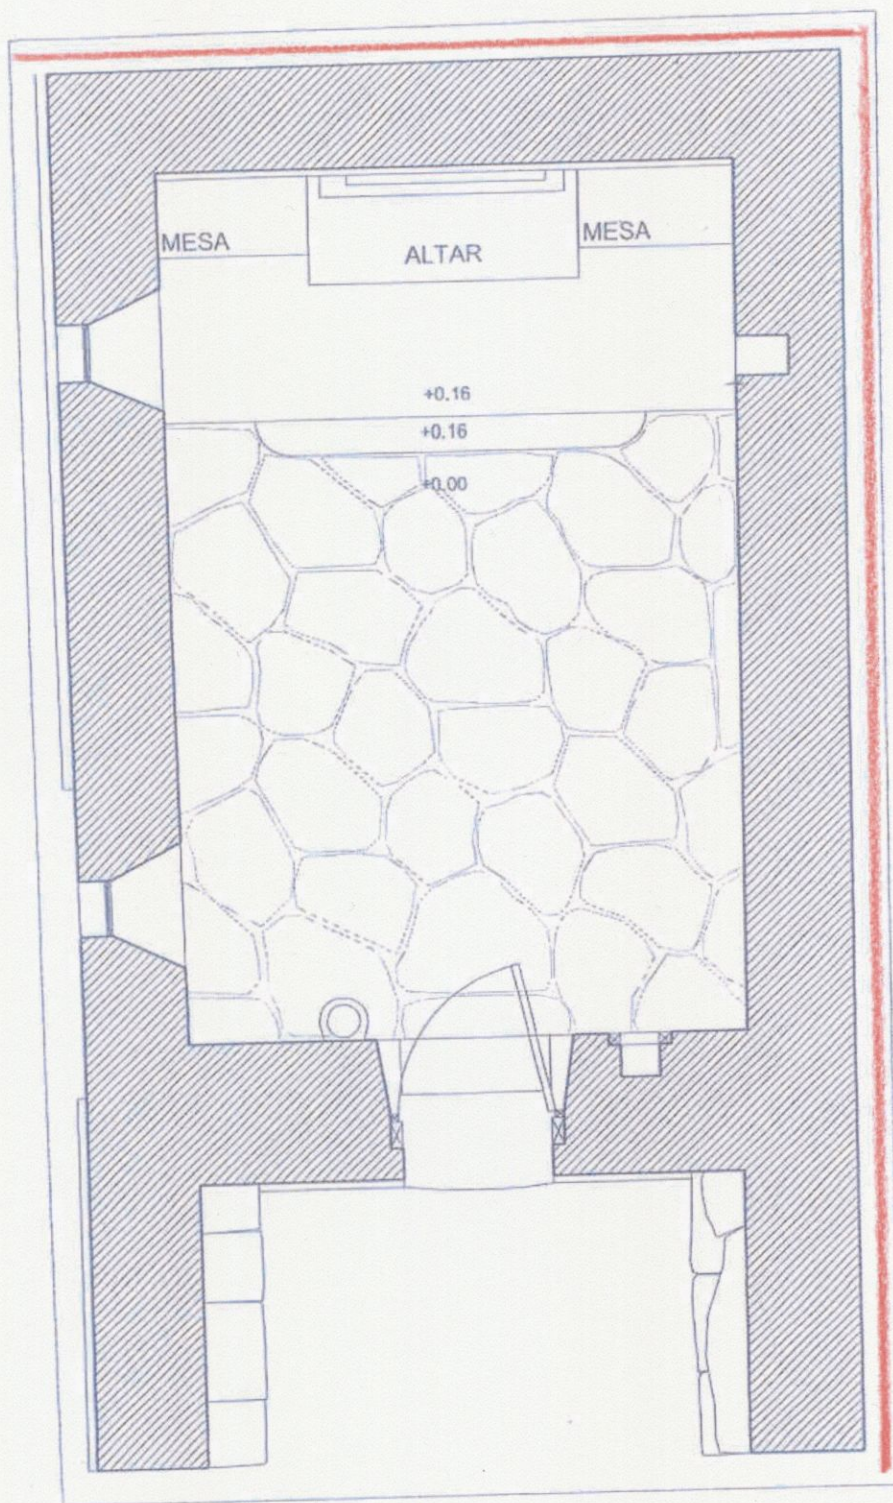
12.- Control arqueológico. Zanja de drenaje (0,40 m de ancho).

La zanja realizada fue de unos 0,40 m de ancho, y su profundidad variable, aunque de pocos centímetros, ya que la capilla estaba asentada en el sustrato natural que afloraba en superficie, como se puede apreciar en las imágenes.

Durante los trabajos de realización de esta zanja de drenaje no apareció ningún material arqueológico. En la mayoría de la zanja lo único que se realizó fue delimitarla y limpieza del terreno natural.

- Se realizará un **drenaje por el exterior** (ver anexo gráfico) en contacto con el camino para eliminar la entrada de agua en la base del muro. Para ello se realizará una zanja (0,40 m. de anchura) manualmente hasta alcanzar la cota de cimentación y se colocará en su base un tubo de drenaje de polietileno reticulado agujerado envuelto en geotextil y rodeado lateral y superiormente por material filtrante.
