**Extracción de un horno romano de alfarero
de *Carril dos Loureiros*. Lugo.**

Memoria de la intervención

Memoria de los trabajos de protección para la extracción de un horno romano de alfarero de la Rúa Carril dos Loureiros, en la ciudad de Lugo

Consellería de Cultura. Xunta de Galicia

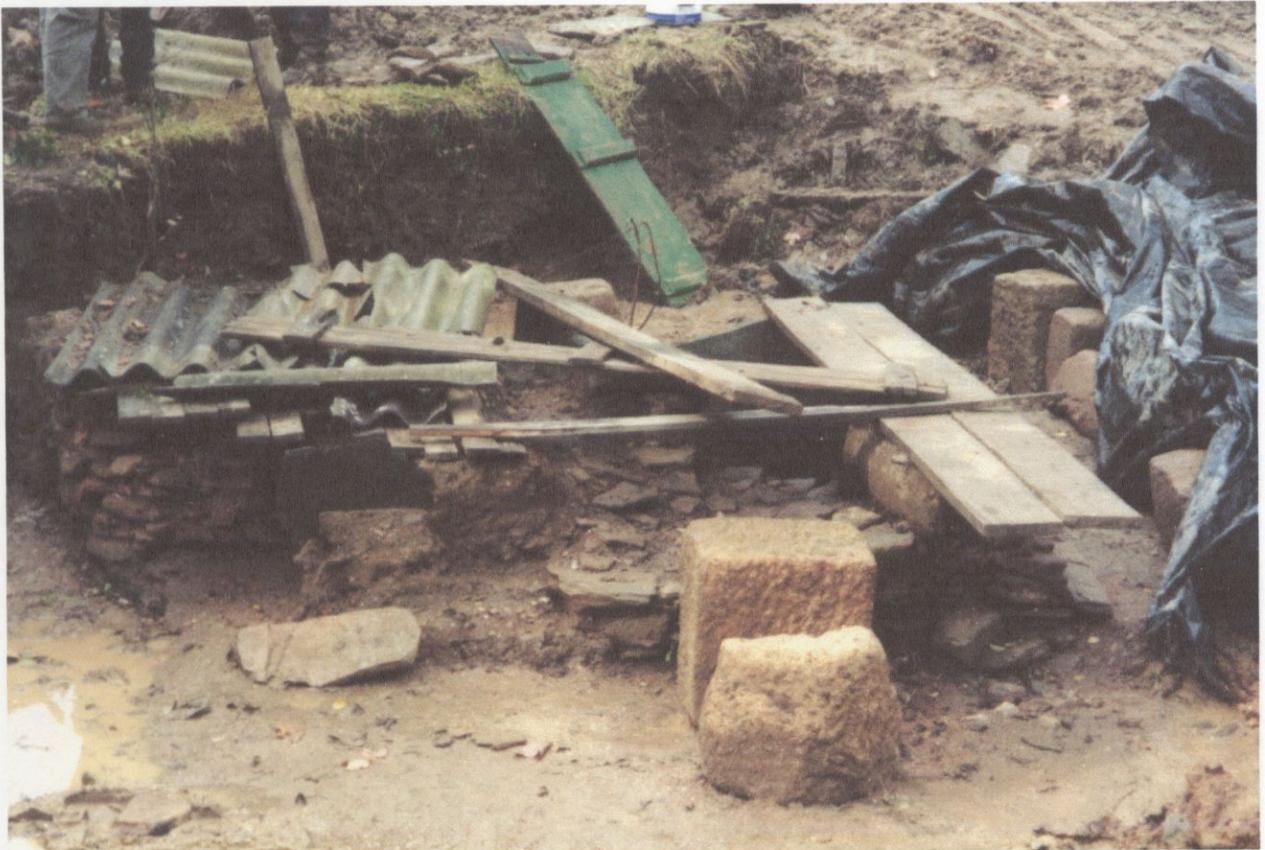
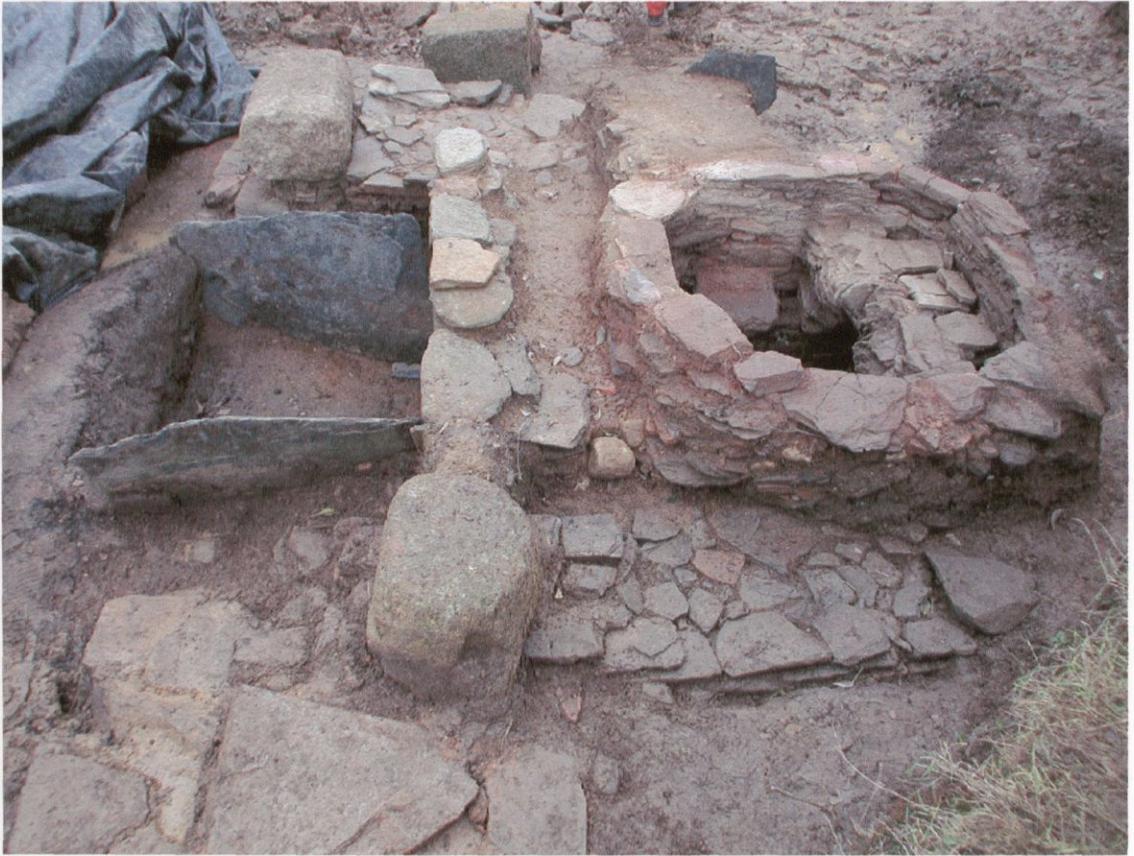
Aspecto general en el inicio de la intervención. Se puede observar que en este momento ya había sido desmontada la estructura B, que aparece en la imagen tomada en el mes de febrero

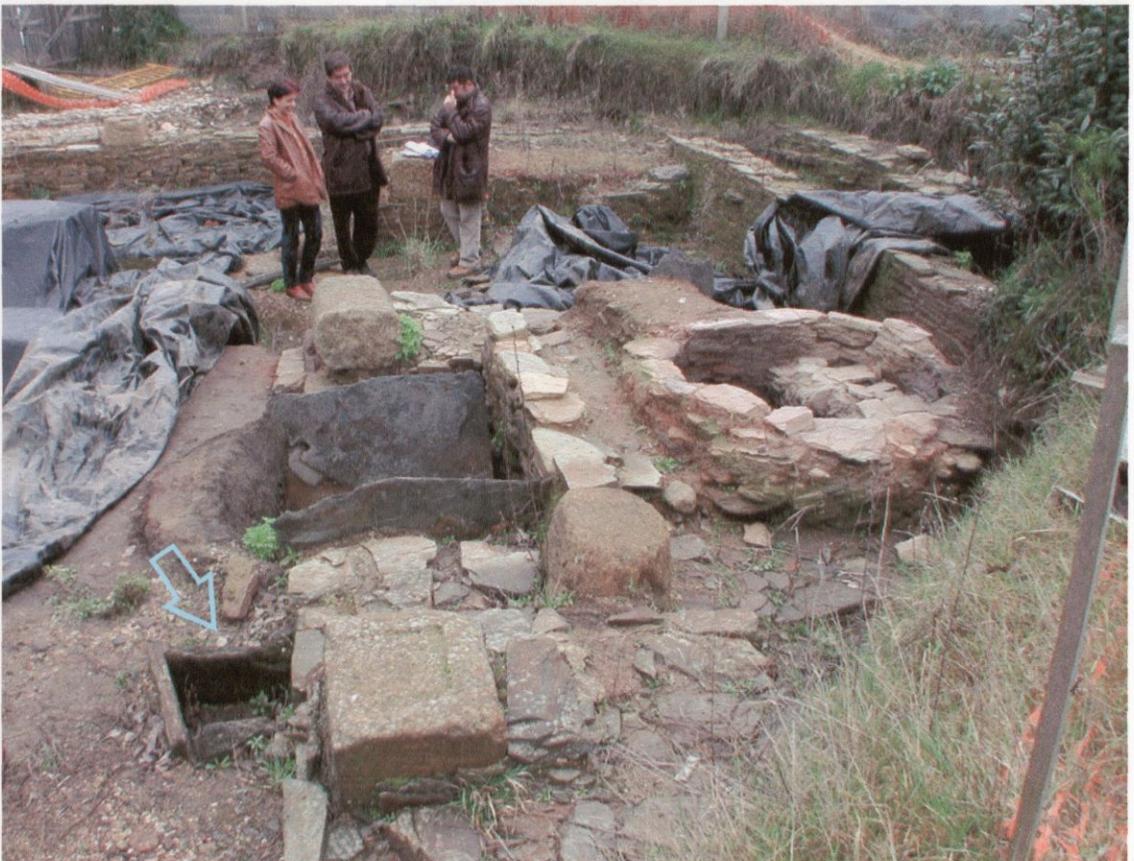
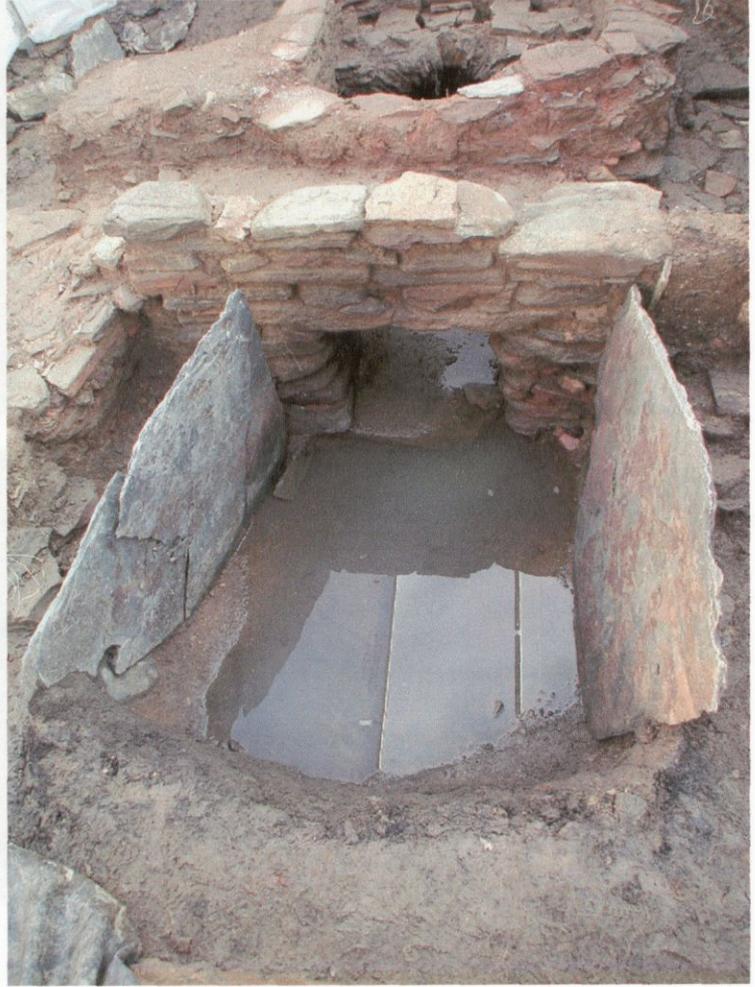
Detalles de la inundación de las estructuras

Fue necesario realizar una excavación perimetral del entorno inmediato, con vías de evacuación

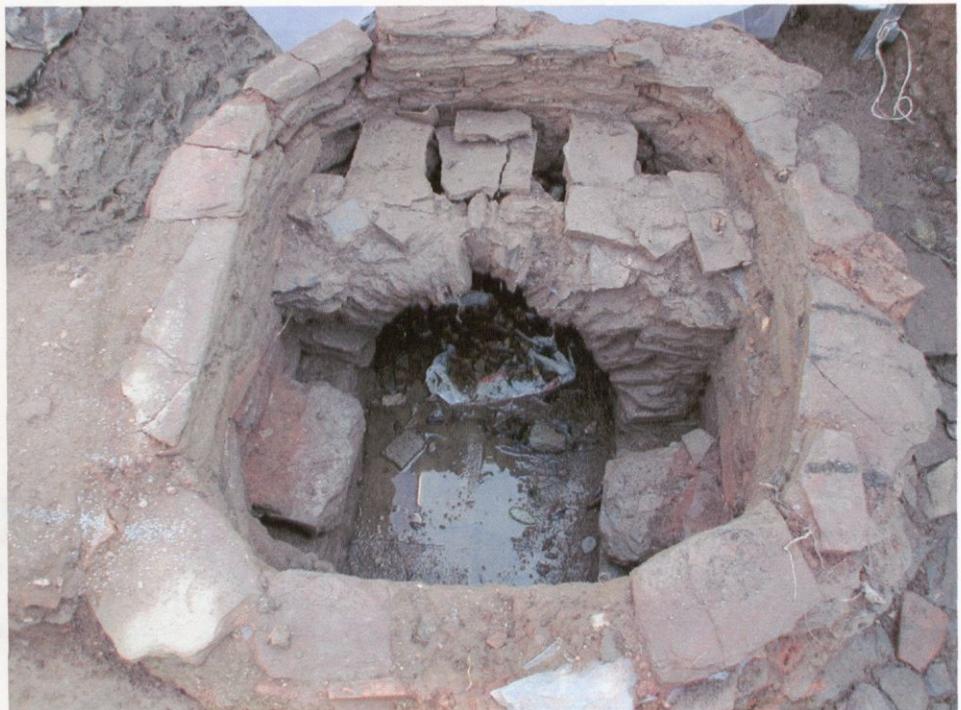
Detalles del estado de conservación:

- raíces invadiendo la estructura
- disgregación de las argamasas
- fragmentación de una losa del *prae-furnium*

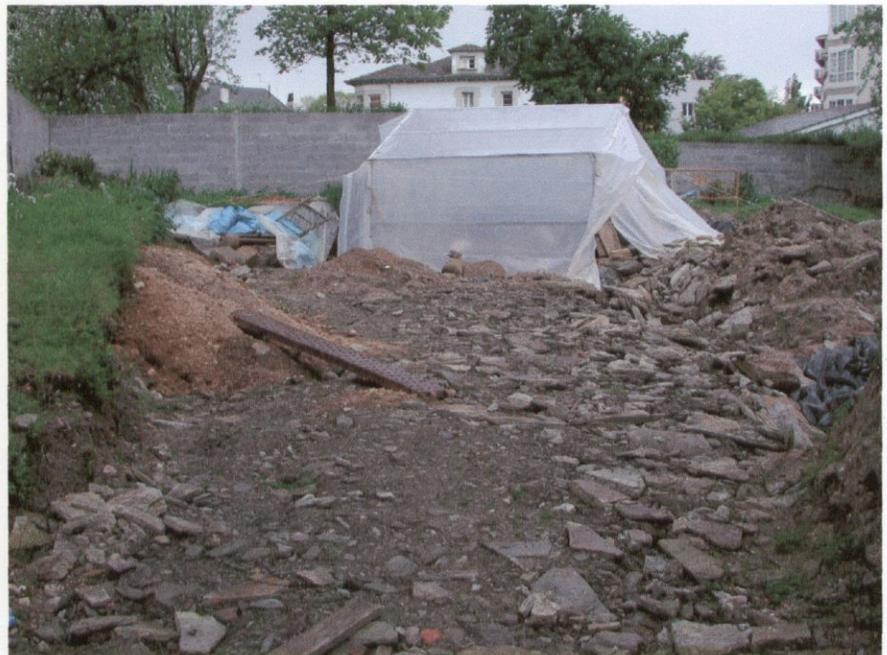
Protección del horno para la realización de los trabajos. Se puede observar el amontonamiento de escombros en el entorno del mismo

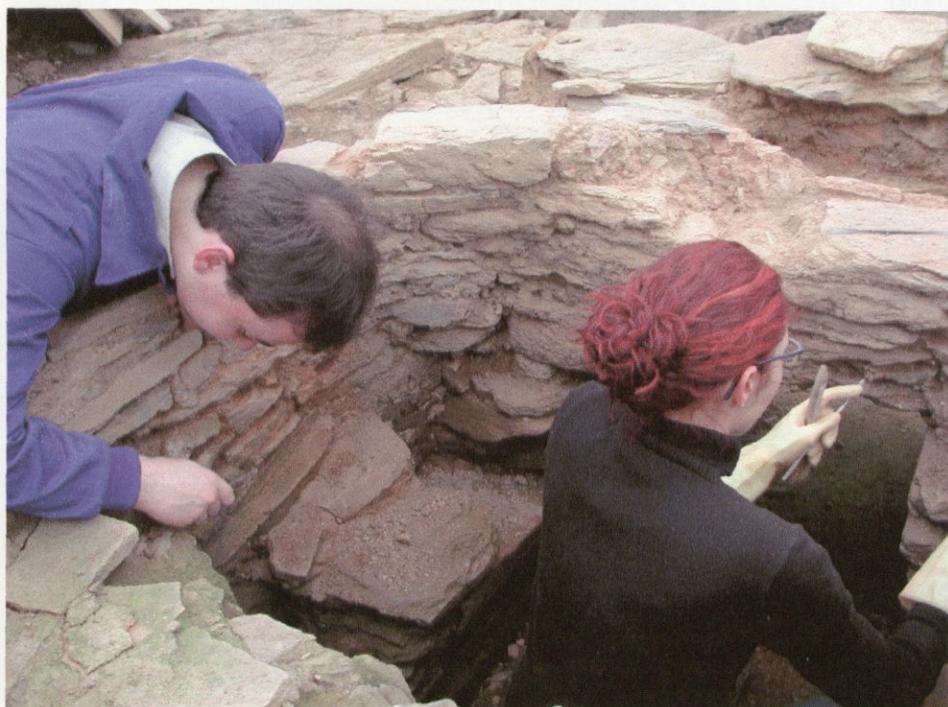
Detalles de la limpieza del horno

Se realizó una primera limpieza superficial con medios mecánicos para eliminar las acumulaciones de tierra y las colonizaciones. Posteriormente se lavó con agua, cepillos suaves y esponja. Al agua de lavado se añadió cloruro de benzalconio en una proporción del 0,5% para evitar nuevas colonizaciones.

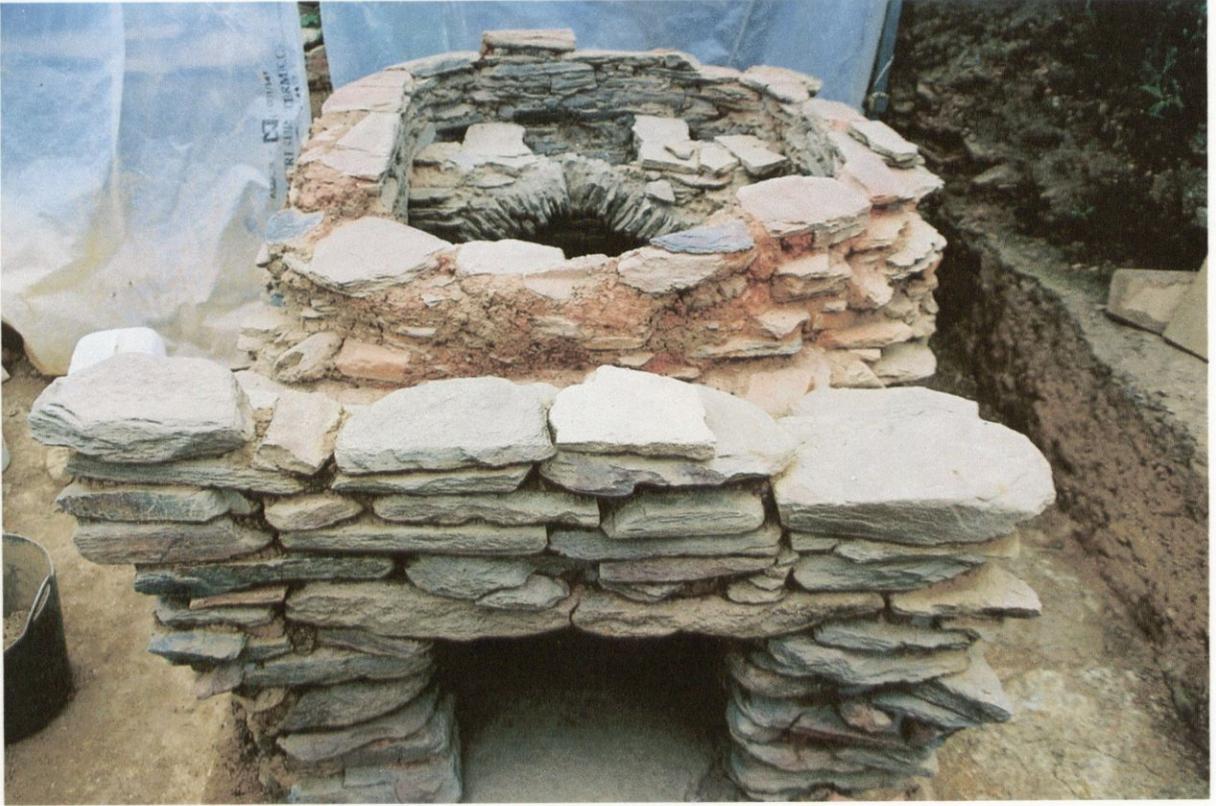
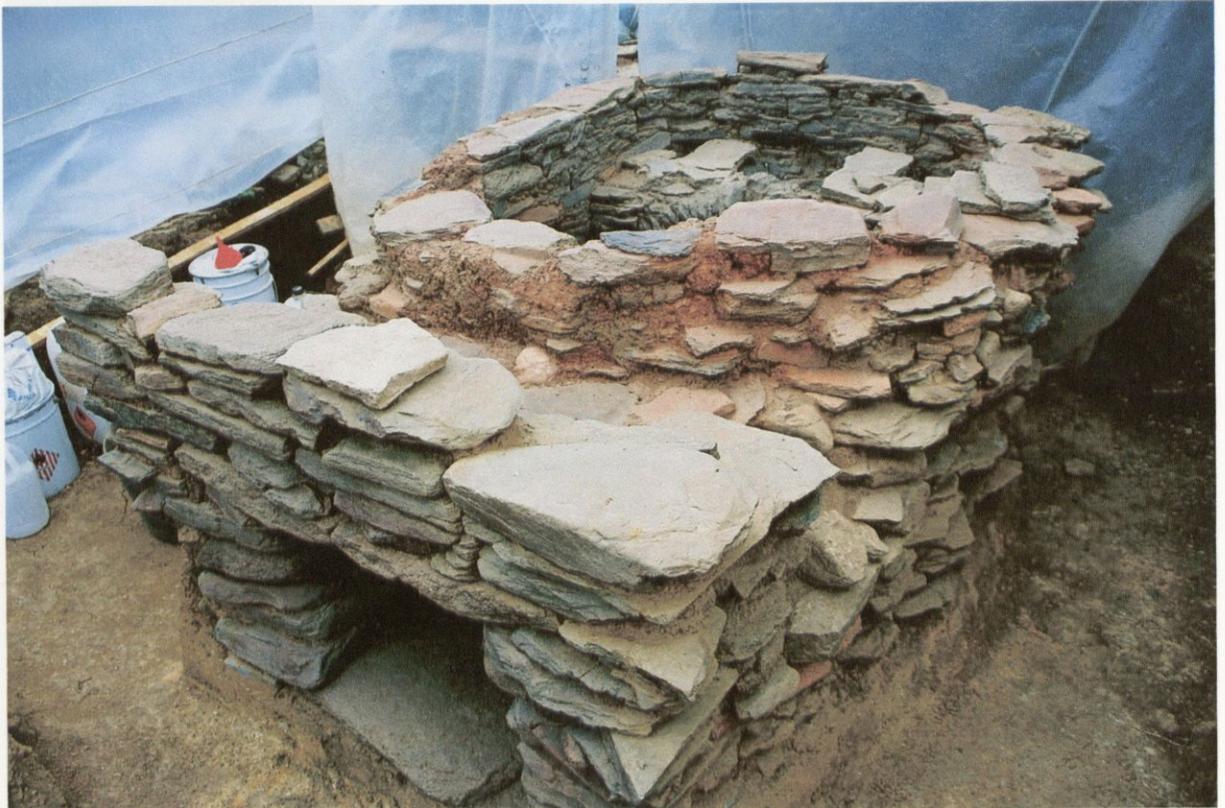
Aspecto del horno después y consolidado

Las argamasas se consolidaron con una resina acrílica en disolución - Paraloid® B-82 al 3% en etanol y agua (9:1)-, aplicada por inyección e impregnación hasta conseguir una cohesión granular aceptable.

Las piezas desprendidas se sujetaron con mortero de cal hidráulica, árido silíceo y polvo de ladrillo (1:2:1), ligeramente entonado con pigmentos minerales. Con el mismo mortero se sellaron las fisuras y huecos provocados por la invasión de raíces.

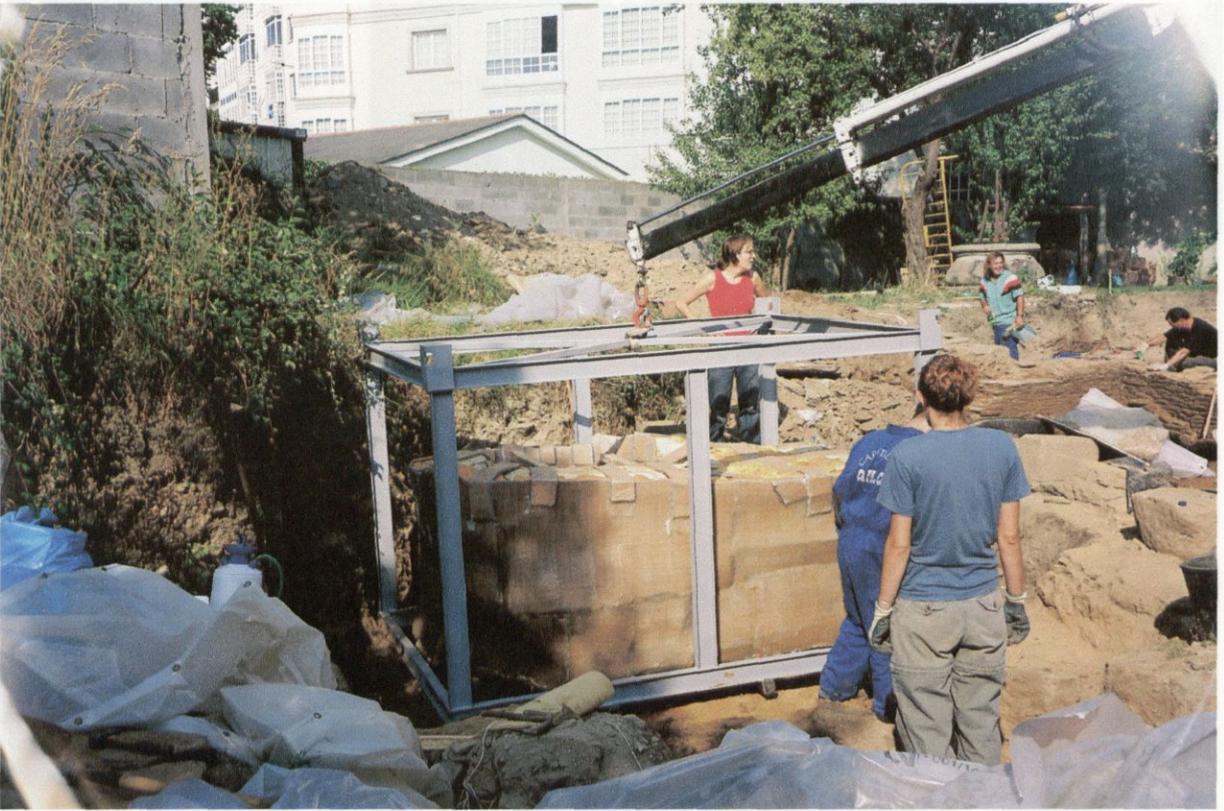
Montaje de la estructura de extracción

La estructura de extracción consiste en una “jaula” fabricada con viguetas de acero, arriostrada en la parte superior y con orificios en los cuatro ángulos para enganchar las eslingas.

La parte inferior la forman tres pletinas de sección cuadrada que se introdujeron bajo la estructura del horno -en el centro y en los extremos-; la parte superior, montada en taller, se soldó a las pletinas.

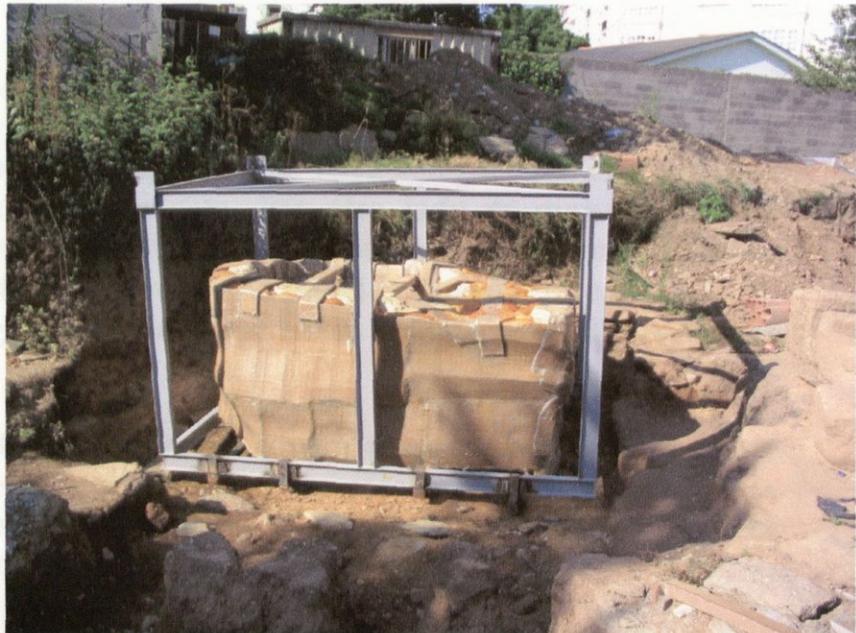
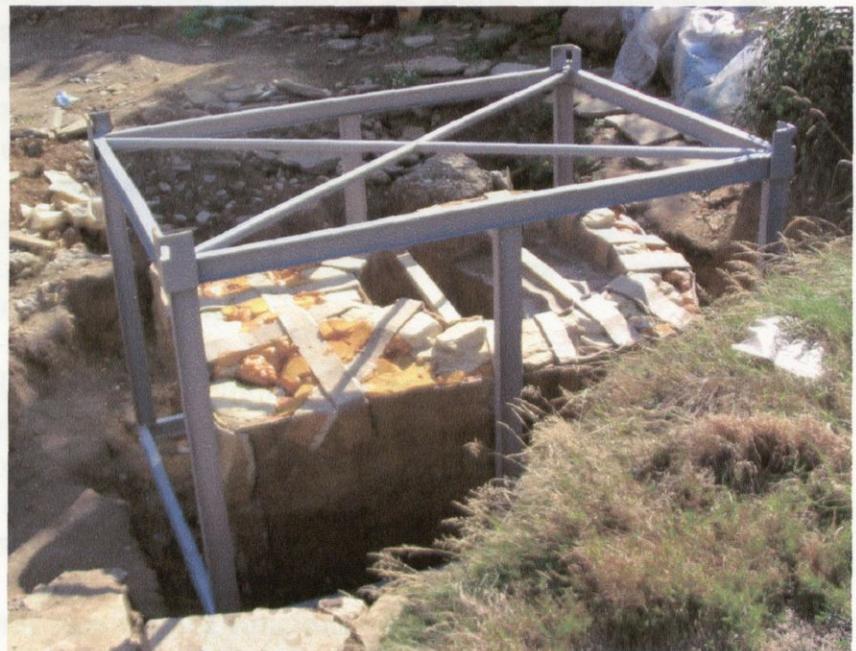
El horno preparado para la extracción. Agosto 2003

En este momento, el horno continúa en el yacimiento. Para su extracción es imprescindible nuestra presencia; es muy posible que después de tanto tiempo, el cepellón separado con el horno se haya compactado, en cuyo caso habrá que disgregarlo cuidadosamente. Por otro lado es muy importante controlar la nivelación de las estructuras en el momento de la extracción, pues es casi seguro que su centro de gravedad no coincide con su centro geométrico; en este sentido, las eslingas deben introducirse en los huecos realizados en las viguetas para tal fin.

Si en el período de almacenamiento va a permanecer a la intemperie habrá que aislarlo convenientemente del suelo para evitar el deterioro en la base del pavimento, del soporte y de la estructura metálica. También quedará tapado para evitar la acción de la luz y el agua.
