Muralla romana de Lugo
INFORME ARQUEOLÓGICO

Obras de remodelación da parte traseira do Círculo das Artes de Lugo e liberación da escaleira do cubo 38 anexo.

Reforma de la terraza del Círculo das Artes de Lugo y rehabilitación del cubo XXXVIII, anexo, de la Muralla Romana de Lugo.

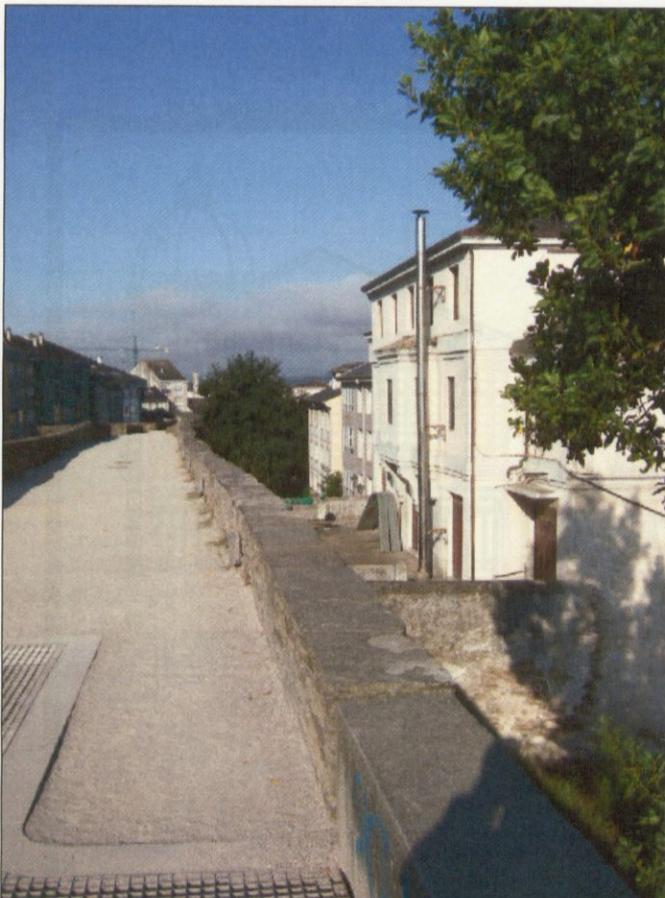
Figura 8.- Parte trasera del Círculo das Artes de Lugo, terraza y muralla contigua, percibiéndose sobre el adarve las dos rejillas que dan iluminación a la escalera correspondiente.

1.- eliminación de la actual cubierta de hormigón y marcación completa superficial, en el adarve, de la caja, mediante bordillos perimetrales, acompañados del cierre correspondiente.

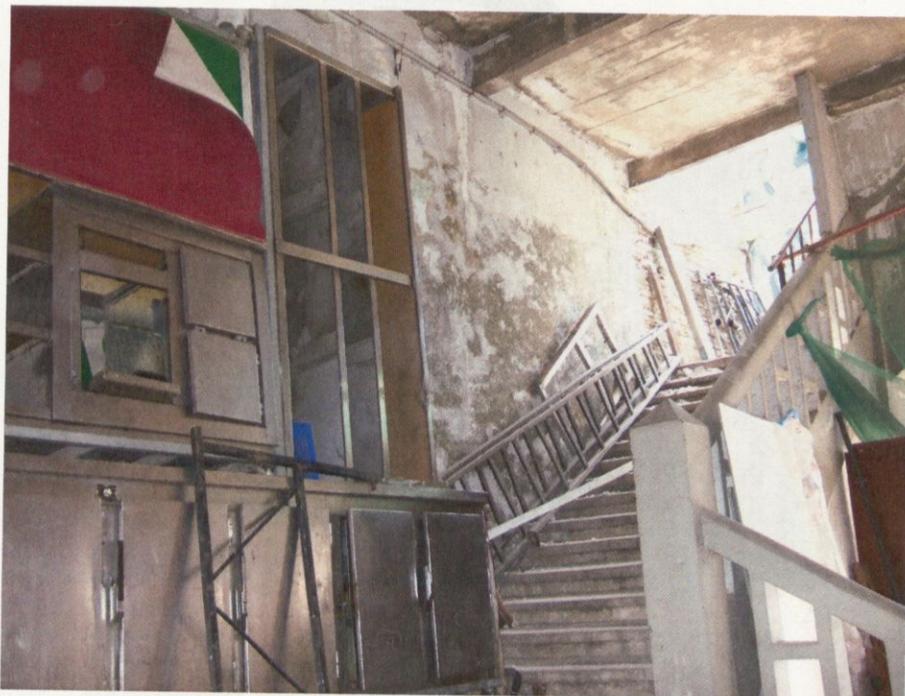
Fig. 10.- Vista parcial de la escalera adosada al intradós de la muralla en el tramo correspondiente al cubo 38, soporte de la terraza superior del Círculo das Artes, en momentos previos a la intervención.

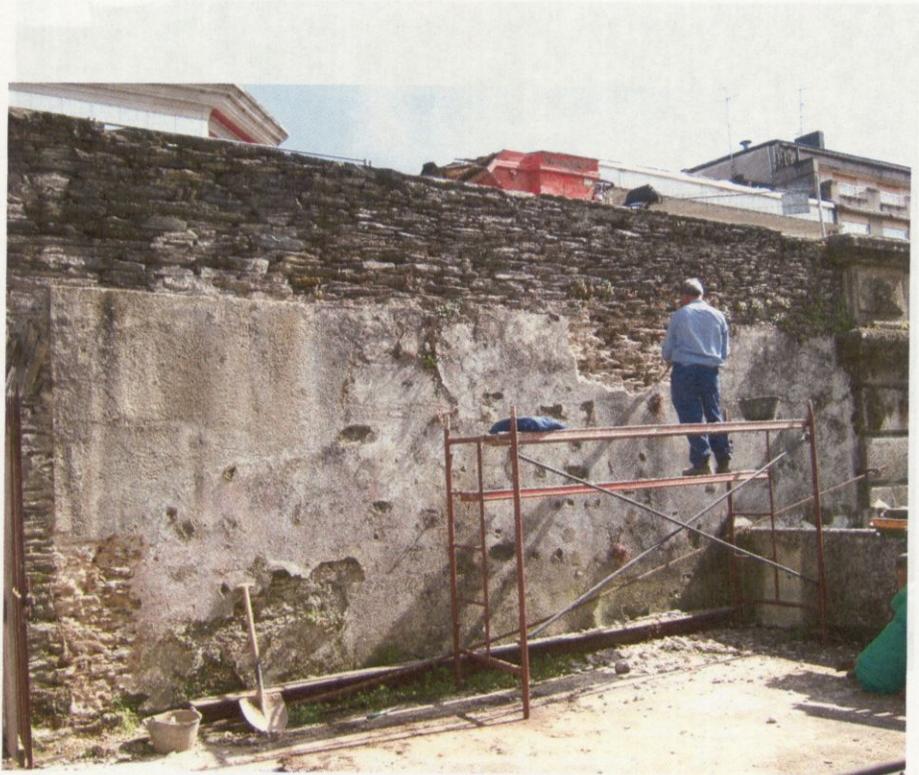
Vista general una vez retirado el citado mortero, apreciándose varios "parches" en el paño.

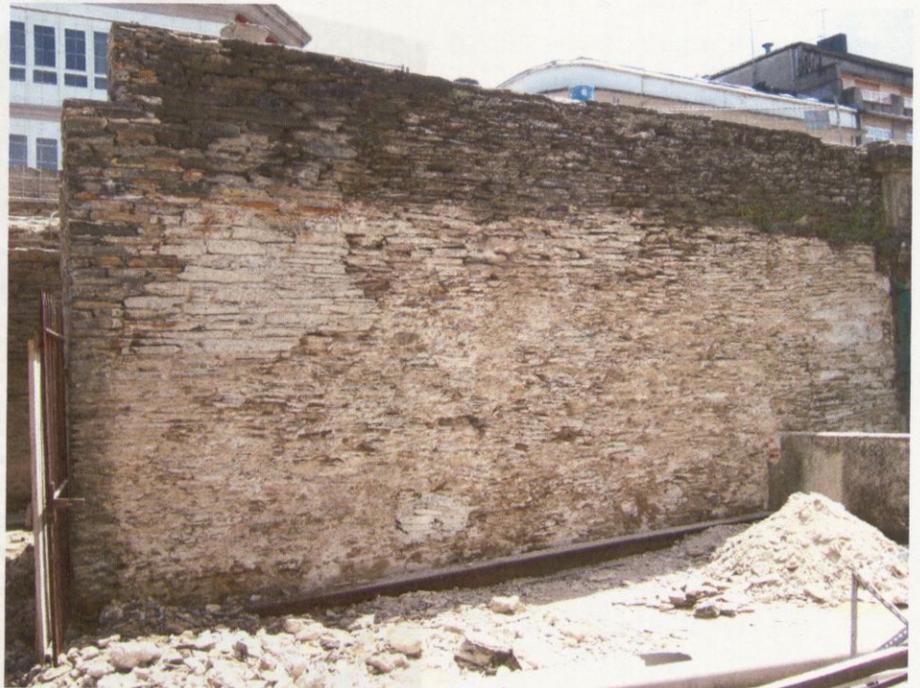
La primero que hay que señalar con respecto al paramento es su modernidad. Básicamente se trata de un año aplomado, alzado den mampostería de pizarra con piezas de pequeño tamaño y mal trabadas con mortero blanco arenoso. El contraste entre el corte a plomo, indicia ya de por sí suficiente para calificar el paño como moderno, y la obra original, se manifiesta en el extremo oriental del patio, en el límite de la terraza por este lado, donde se recupera el perfil quebrado que caracteriza el intradós de la obra original.

Fig. 13. Detalle del paño, a la altura de la terraza, en su extremo oriental. En el muro se aprecian zonas de diferente calidad y trabazón de la mampostería de pizarra, diferencias que se extienden al muro general y el pretil superior. De manera especial, destacamos el rompimiento de línea entre el paño moderno aplomado y, a la izquierda, el muñón del original, en disposición quebrada.

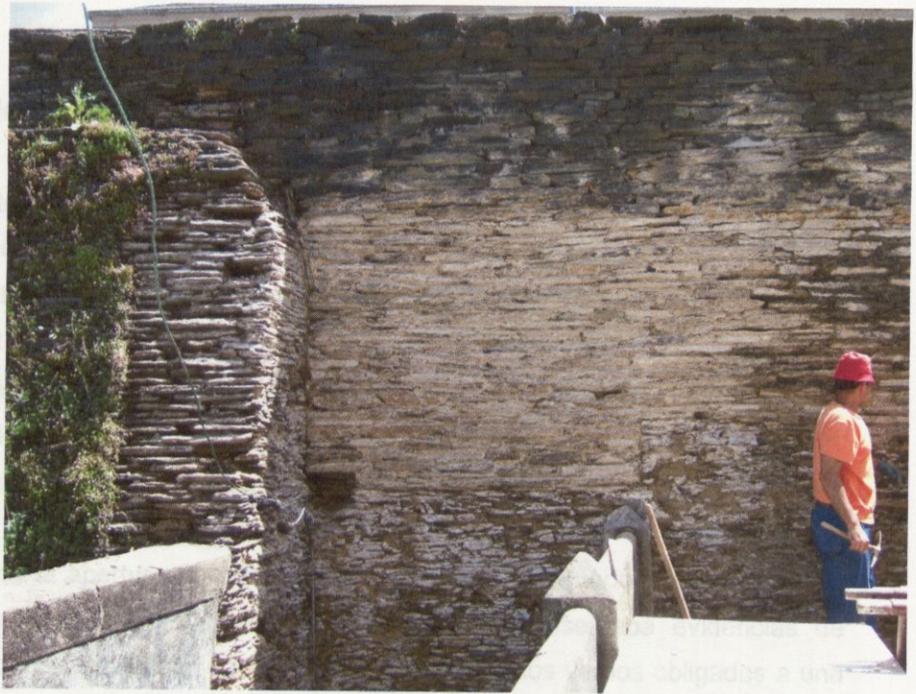
Fig. 14. La diferencia entre las fábricas original y moderna se hace más evidente en esta vista lateral, en la que se recoge el encuentro entre ambos paños.

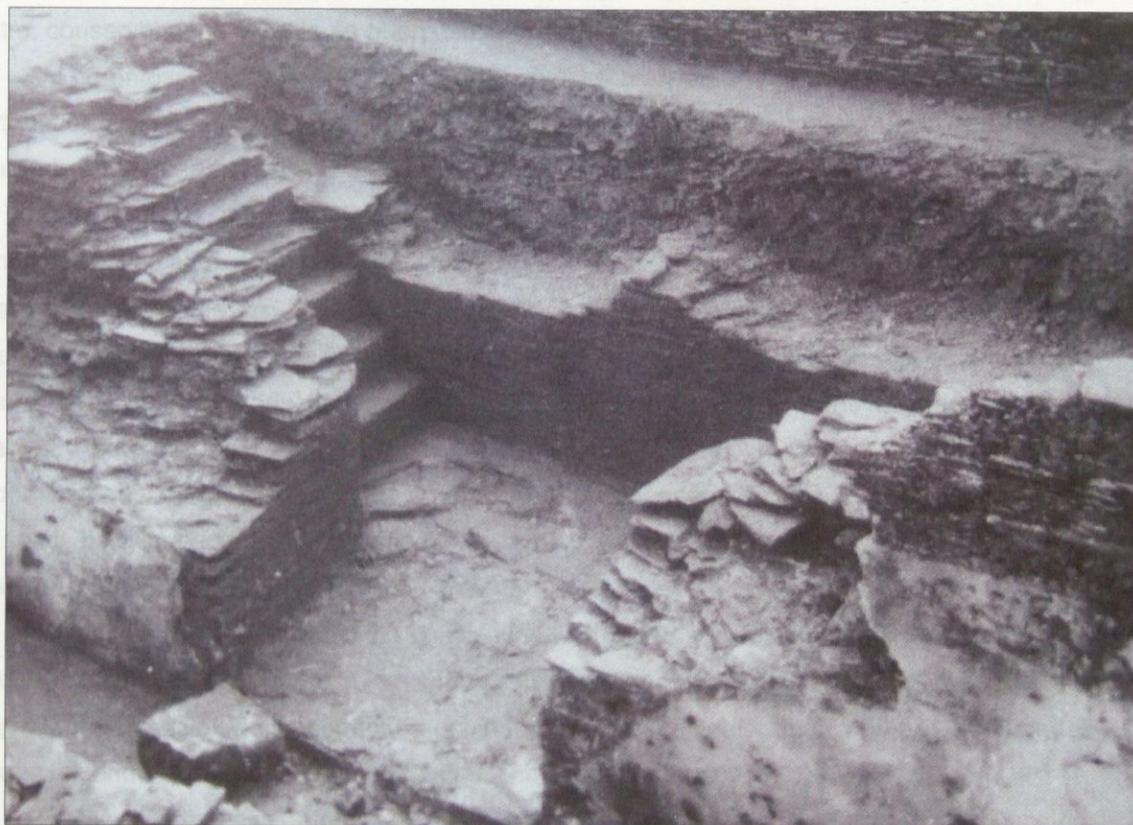
Fig. 16 Vista general de la escalera del cubo 38 en el momento de su descubrimiento, en los años iniciales de la década de los años 60 del pasado siglo.

Se aprecia el típico acceso de planta en T, con bocana ligeramente derramada hacia el intradós, hacia donde se abre la caja de las escaleras. El grado de conservación de la rampa que conformaría su solado parece bastante defectuoso y solamente algunas piezas del

descansillo a pie del ramal izquierdo parecen encontrarse en su lugar. Los machones laterales, como es habitual en los casos registrados, se encuentran vencidos hacia el exterior mientras que hacia el interior definen casi por completo las cajas de los ramales.

De éstos sólo se observa el correspondiente al lado izquierdo, en estado de conservación más que aceptable, con el primer peldaño retranqueado en relación a la solapadura entre el paramento de la caja de la bocana y de ésta escalera: inflexión perteneciente al tipo curvado. Los peldaños de este lado suman 8, lo que se encuentra dentro del margen de oscilación reconocido. Del ramal izquierdo nada podemos decir, en cuanto se encuentra oculto en esta fotografía.

En lo que concierne al muro de cierre frontal, la parte derruida debe aproximarse al metro, conservándose el resto en buen estado.

En aquellos momentos, la recuperación y puesta en valor del hueco, supuso el remontado, mediante añadidos de cemento, de las cotas superiores de la escalera, hasta alcanzar la del adarve, así como algunos añadidos menores de piezas destinados a completar algunas faltas. La apertura de la bocana se cerró parcialmente, dejando como paso una amplia puerta con dintel reforzado con malla de hierro. Así mismo, por la parte superior, ya en el adarve, y para no interrumpir el paso del mismo, se procedió a cubrirla con una losa de hormigón, bastante grueso, abriendo en la misma dos pequeños huecos enrejados que, aparte de servir para aireación e iluminación, facilitaban la contemplación de la escalera desde el adarve.

En nuestro caso, la tarea ha consistido en la retirada de esos elementos añadidos, la modificación de su actual función, su limpieza general y la reposición de algunos elementos de cara a la recuperación de su estructura original y su puesta en valor final, todo ello, sin grandes obras, teniendo como punto de partida su aceptable estado de conservación.

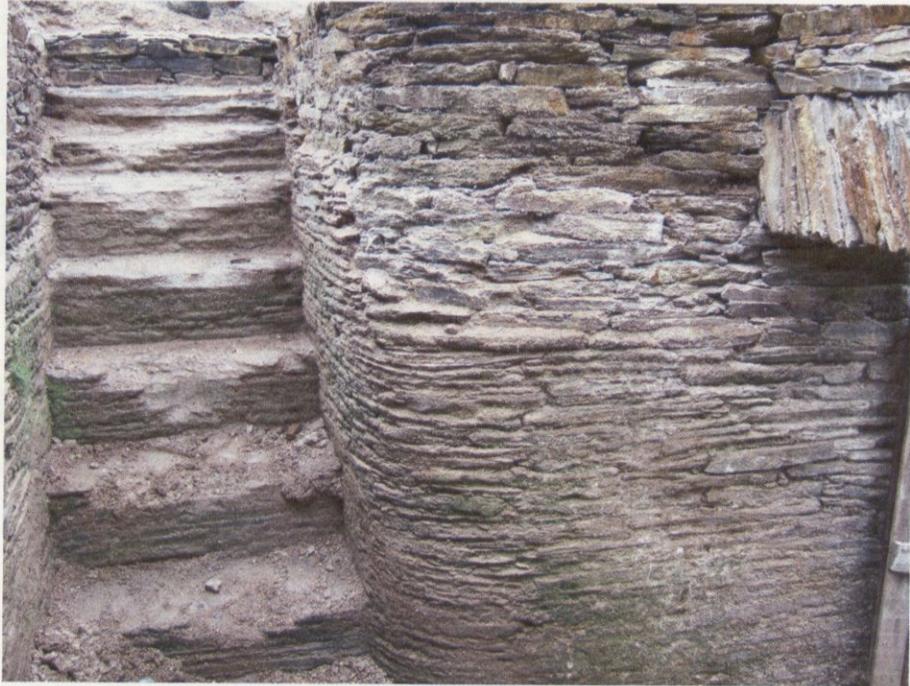
Fig. 17 Vista general del lateral derecho de la escalera, lado occidental. El coronamiento de hormigón acababa de ser suprimido, apreciándose la estructura general del hueco; el citado ramal derecho y el machón del mismo lado con el esquinual redondeado, así como los añadidos con el dintel de la puerta moderna a la derecha de la imagen, el realizado del machón con la correspondiente junta de contacto, así como el "parche" o añadido del séptimo escalón, sobre el que vendría un último grado que enlazaría directamente con la cota del adarve.

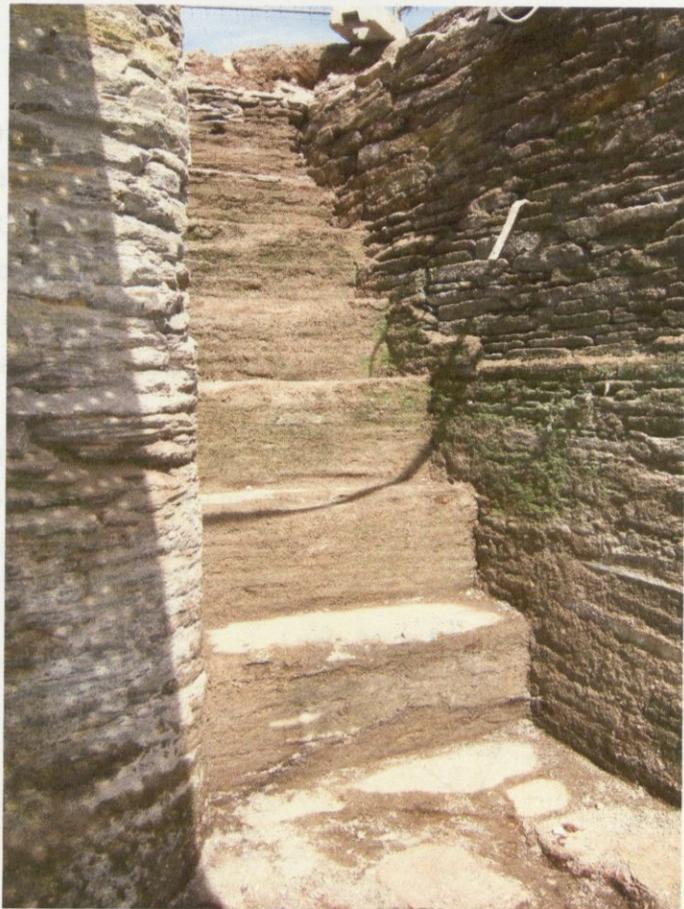
Fig. 18 Idem del ramal izquierdo, oriental. Se aprecia el buen estado de conservación de la escalera de este lado, así como los restos de enfoscado presentes tanto en la pared de cierre como en algunas partes del frente de los grados. De igual manera, es de destacar la escasa diferencia de cota entre la fábrica conservada de la escalera y la correspondiente al actual adarve.

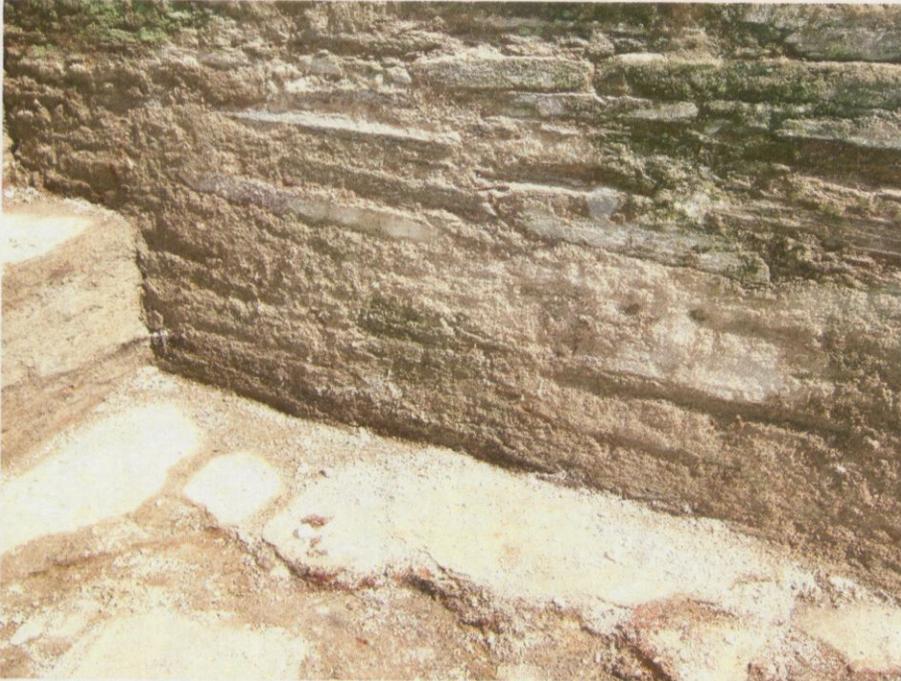
Es de destacar que se conservan numerosos restos e indicios de enfoscado, sobre todo en el lateral izquierdo, hacia el E.

Fig. 19 Particular de los restos de enfoscados en el muro de cierre trasero de la escalera, a la altura del arranque del ramal del mismo lado.
