**CONTROL ARQUEOLÓGICO DE LAS OBRAS DE  
RESTAURACIÓN DE LA IGLESIA DE STA. M<sup>a</sup> DE  
FRADES (A ESTRADA, PONTEVEDRA)**

## **CONTROL ARQUEOLÓGICO EN EL PROYECTO BÁSICO Y DE EJECUCIÓN DE RESTAURACIÓN DE LA IGLESIA DE STA. M<sup>a</sup> DE FRADES (A ESTRADA, PONTEVEDRA).**

El presente proyecto describe los trabajos de control arqueológico que se han llevado a cabo entre los días 28 de febrero y 1 de marzo, ambos incluidos, sobre las obras contempladas en el Proyecto básico y de ejecución de restauración de la iglesia de Sta. M<sup>a</sup> de Frades (A Estrada, Pontevedra).

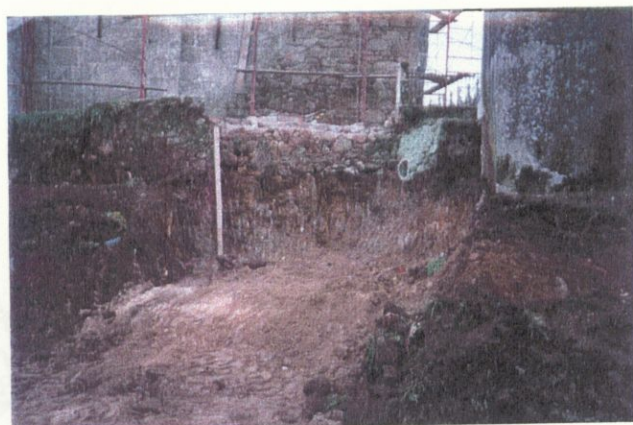
- En la zona N, se ha realizado el desmonte parcial del talud externo al murete perimetral que circunda la plataforma donde se ubica la iglesia, con el fin de adecuar el terreno para la construcción de una caseta de servicio para la iglesia. Se ha realizado con pala mecánica una excavación en caja del terreno cuyas dimensiones son de 4x4 m. y 2 m. de profundidad. En el perfil de la obra se constató la cimentación del murete perimetral, asentado directamente sobre el sustrato de esquisto. A ambos lados de este corte, se ha realizado el desbroce y acondicionamiento, también con máquina, del resto del talud de la zona N para su posterior ajardinamiento.

Desmante realizado en el talud N para una pequeña edificación de servicio de la iglesia.

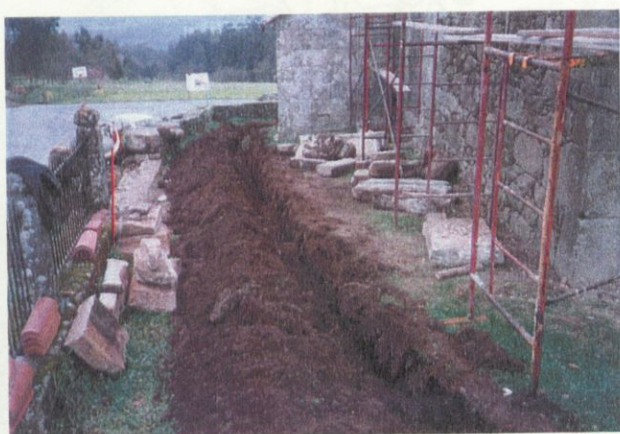
- Instalación eléctrica. Eliminación de la actual acometida y sustitución por otra enterrada hasta el interior del templo. Eliminación del alumbrado exterior y sustitución por otro con proyectores apoyados en el suelo. Para esto, se ha realizado con medios mecánicos una zanja de 0,40 m. de ancho y 0,40 m. de profundidad, separada 1-2 m. de los muros de la iglesia, circundando perimetralmente los laterales N, E y S del edificio. La inspección y seguimiento de los trabajos de excavación de la zanja no ha proporcionado indicio alguno de estructuras o materiales arqueológicos, posiblemente debido a la escasa profundidad alcanzada. Se observa un único nivel de tierra de color marrón mezclada con piedra menuda y restos de teja.

Zanja realizada en el lateral N del edificio para instalar conducciones eléctricas.

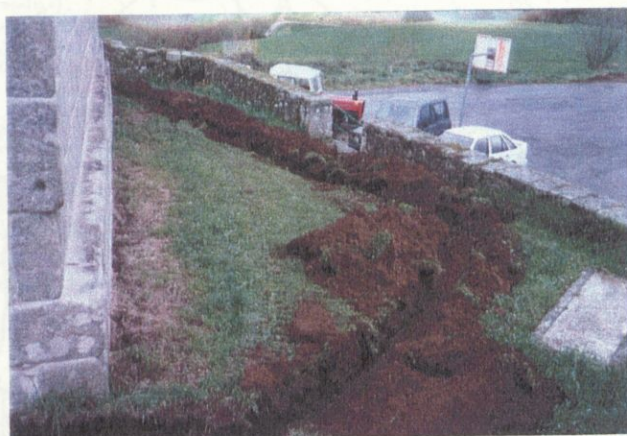
Zanja realizada en la zona exterior de la cabecera de la iglesia (lateral E).

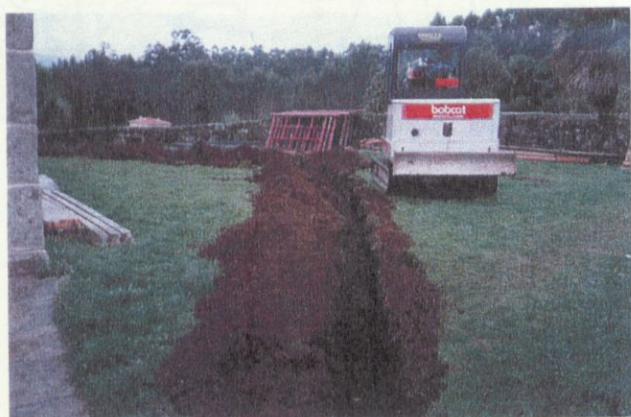
- Excavación, en torno a los muros laterales de las fachadas N y S, de una zanja de 0,40 m. de ancho y 0,40 m. de profundidad para la instalación de un colector enterrado de P.V.C. de presión y resistente de 160 mm. de diámetro.

Zanja realizada en el lateral S del edificio.
