CONTROL ARQUEOLÓGICO DEL PROYECTO DE RESTAURACIÓN DE LA CUBIERTA DE LA IGLESIA DE SANTA MARÍA DE CAMBRE (CAMBRE, A CORUÑA).

INFORME MEMORIA

El presente Informe Memoria describe los trabajos de control arqueológico realizados los días 2 y 3 de noviembre de 2009 durante los movimientos de tierras previstos en el PROYECTO DE RESTAURACIÓN DE LA CUBIERTA DE LA IGLESIA DE SANTA MARÍA DE CAMBRE (CAMBRE, A CORUÑA).

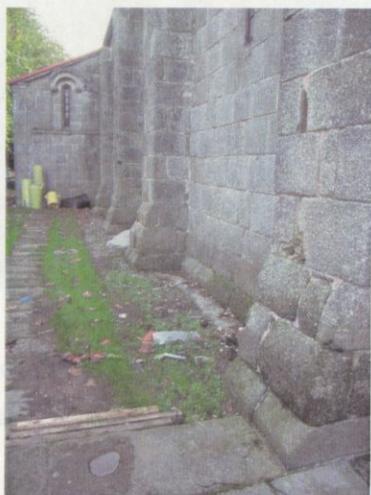
1

Recorrido previsto para la instalación del sistema de drenaje en el lado N del edificio, con comienzo en la esquina NW (1), recorrido por el exterior de la nave (2) y finalización en la zona de la cabecera (3 y 4).

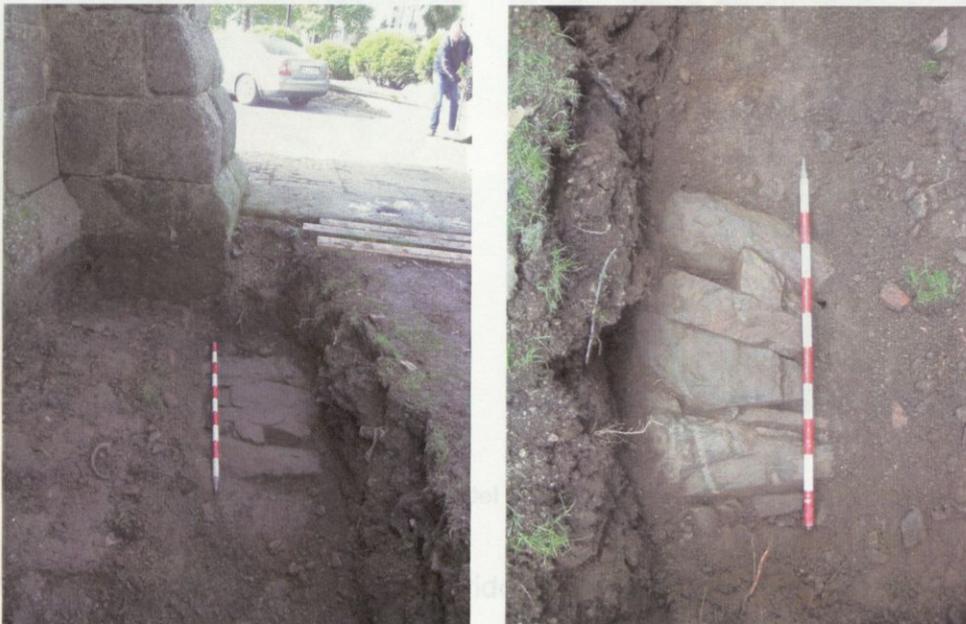
El comienzo de la excavación produjo el descubrimiento de una tumba junto a la esquina NW del edificio. Se trata de un enterramiento cubierto con lajas de esquisto, dispuesto a una profundidad de 40 cm y de cronología moderna o contemporánea a juzgar por su contexto de aparición. Para la instalación del drenaje no fue necesaria su remoción, por lo que se conservó *in situ*.

Vista del enterramiento localizado junto a la esquina NW del edificio

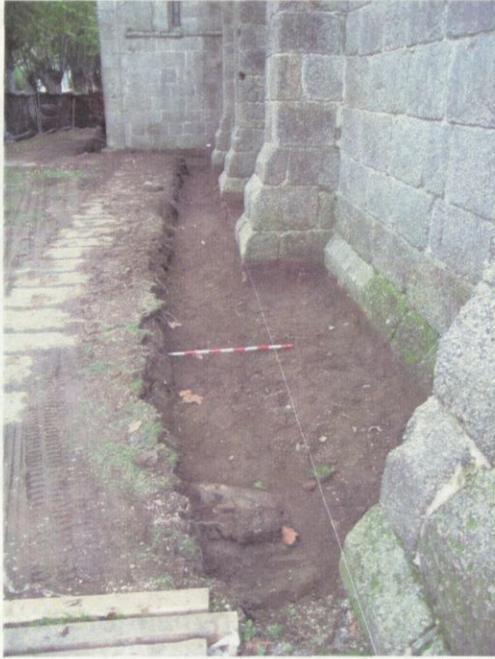
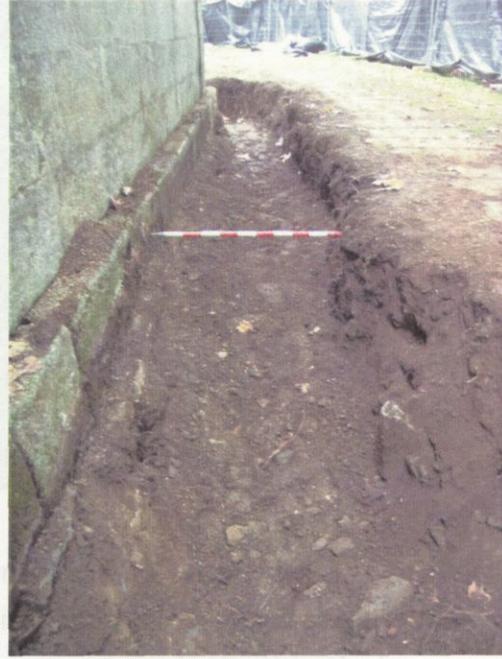
Recorrido de la zanja de drenaje por el lateral N del edificio

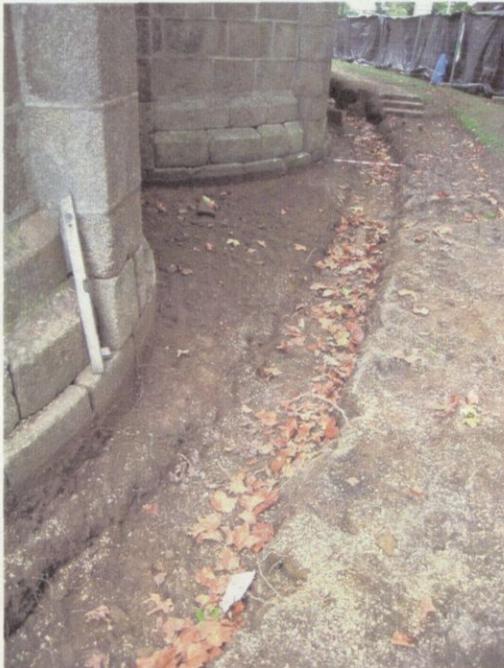
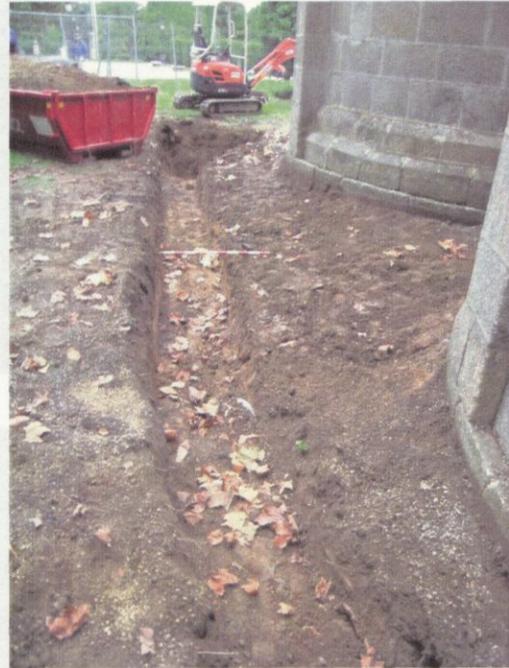
Recorrido de la zanja de drenaje por la cabecera del edificio, hasta llegar al pozo de desagüe

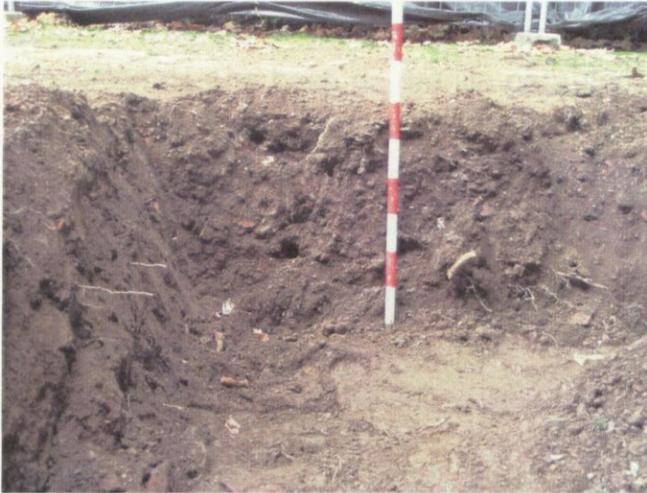
La estratigrafía documentada en el recorrido de la zanja por el lado N del edificio se reduce a un relleno de tierra marrón con restos de teja y presencia huesos humanos, que quedaron sin recoger durante el traslado del cementerio en 1958.

Estratigrafía lateral N

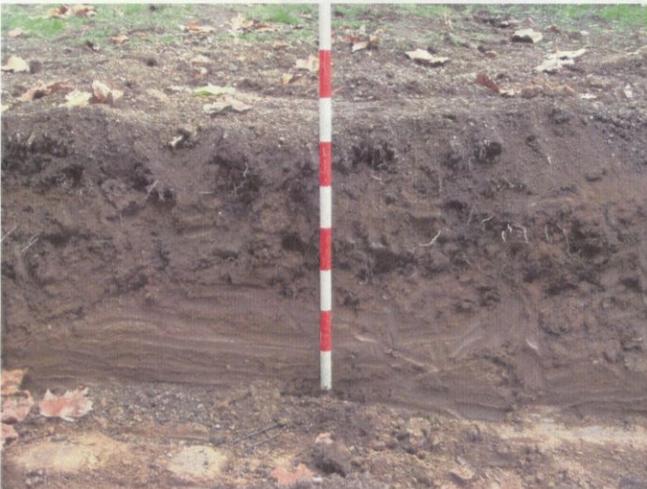
En la zona de cabecera se documentó la presencia de un nivel superior de relleno a base de tierra marrón de 35 cm de potencia, dispuesto directamente sobre un nivel natural de color marrón claro y textura arcillosa, antecedente al sustrato.

Estratigrafía zona de la cabecera

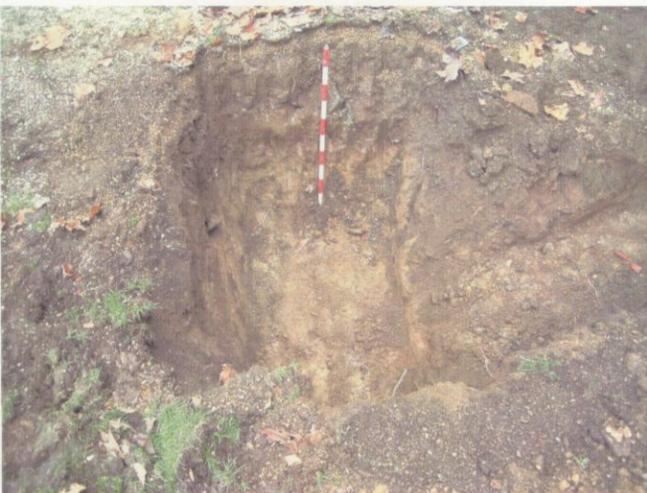
donde desemboca en un pozo con unas dimensiones de 140 x 200 cm y 110 cm de profundidad.

Pozo donde desemboca el drenaje

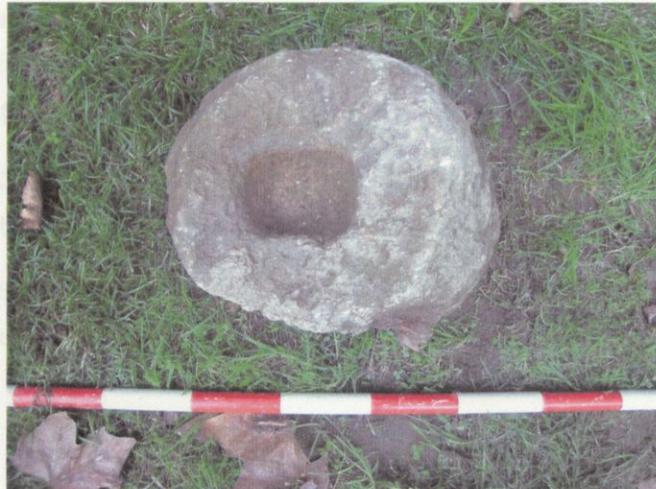
Durante el control arqueológico no se ha documentado la aparición de materiales, a excepción de una basa de granito para apoyo de un puntal de madera, toscamente labrada y surgida en el relleno que constituye el suelo del lado N de la iglesia. Quedó recogida en la casa rectoral anexa, donde se guardan otras piezas localizadas en distintas obras de reforma del edificio.

Pequeña basa de granito localizada en el lado N del edificio
