LEVANTAMENTO TOPOGRÁFICO, DOCUMENTACIÓN E
ESTUDO DO ESTADO ACTUAL DO CASTRO DE BAROÑA.
PORTO DO SON . A CORUÑA. outubro 2010

Código: CT102A 2020/278-0

Proxecto: Levantamento topográfico, documentación e estudo do estado actual do Castro de Baroña (Porto do Son, A Coruña)

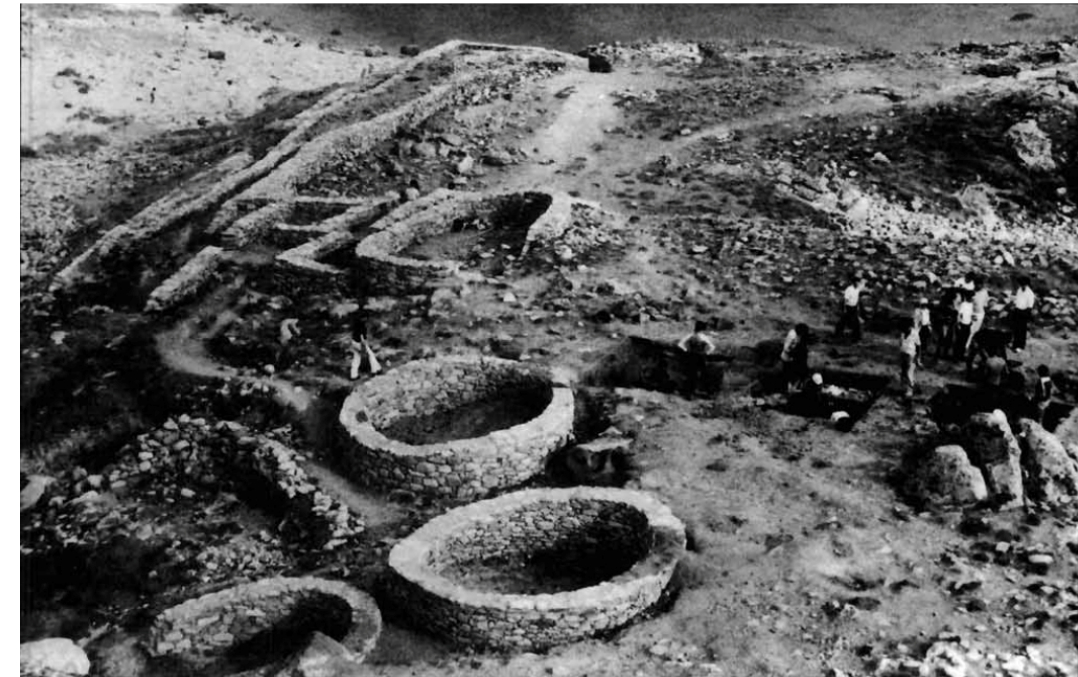
- 1980-1985. Nesta fase Francisco Calo Lourido desenvolve un inxente traballo de recuperación, actuando de xeito contundente sobre un xacemento nun estado de conservación precario. Restaura practicamente todas as construcións exhumadas por González García – Paz e Luengo nos tres recintos inferiores (tanto estruturas defensivas, como domésticas e áreas artesanais), así como as escavadas por el mesmo no terceiro recinto. O sistema empregado por Calo era duro: levantamento de fiadas de seguridade con pedra extraídas dos propios derrubes, trabadas con morteiro de cemento *pórtland*, sen elemento diferenciador. O remate dos muros fixéronse lisos e planos, proporcionando ás ruínas o tan pouco desexado “efecto guillotina”.

Actuación de Calo Lourido no terceiro recinto (c.1980)

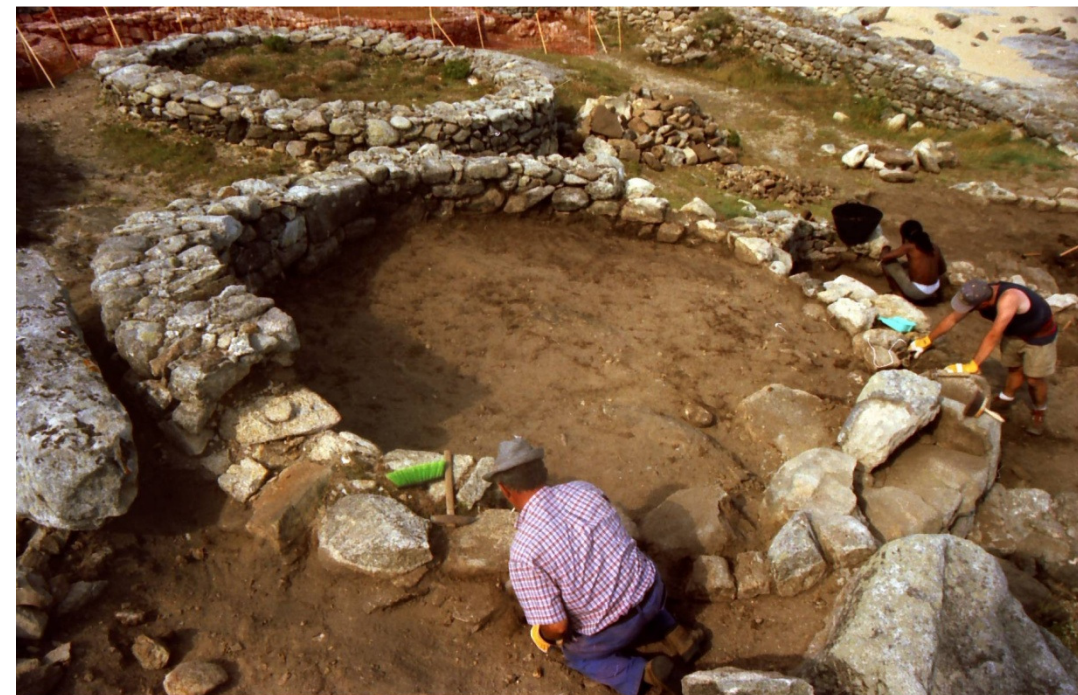
- 1994-1996. A década dos anos 90 do pasado século foi a quenda do arqueólogo Ángel Concheiro Coello, que levou a cabo tres campañas consecutivas: 1994 e 1995 coa empresa Arca Arqueoloxía S.L., e 1996 con Prospectiva y Análisis Arqueólogos S.L. Concheiro fixo proxectos mixtos que comprenderon limpeza e acondicionamento dos recintos segundo e terceiro (incluíndo a retirada das cascalleiras e milladoiros deixados polas escavacións de Calo), escavación puntual para definir estruturas e consolidación. Esta fíxose polo sistema empregado sempre no xacemento: levantamento de fiadas de seguridade empregando pedra procedente dos derrubes dispersos polos recintos. O morteiro foi unha mestura de cemento branco, cal hidratado, area e colorante sólido (ocre). Como novidade importante empregouse elemento diferenciador que distingue a estrutura orixinal do recrecido de seguridade. O material escollido foron plaquiñas de xisto dispostas de xeito discontinuo. O remate dos muros incompletos fíxose de xeito escalonado. Os traballos incluíron o deseño a escala 1:20 da planta orixinal das estruturas intervidas. O planeamento, metodoloxía e resultados dos proxectos desta fase recóllense polo miúdo nos informes e memorias depositadas na Dirección Xeral de Patrimonio Cultural (Concheiro 1995; Concheiro 2009).

Traballos de conservación en 1996 da estrutura 19, dirixidos por A.Concheiro

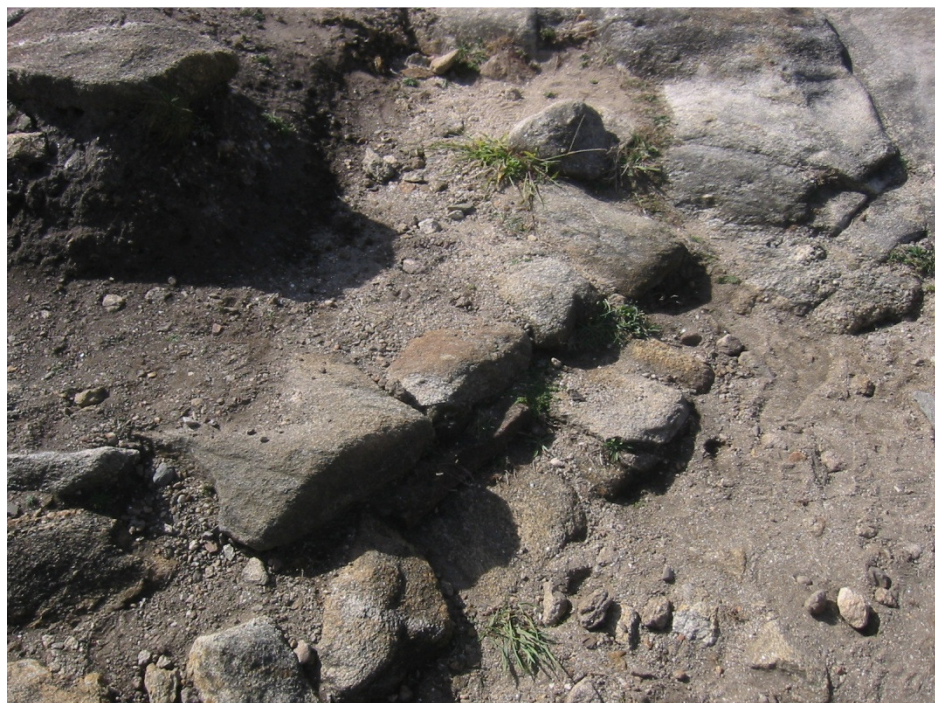
Dende o punto de vista puramente arqueolóxico, o proxecto permitiu a localización de novas estruturas que ata agora pasaran desapercibidas e que veñen aflorando por efecto da erosión e da perda de soporte edáfico da península. Estes restos (estructuras 8, 10, 23, 50 e 51) tiveron unha funcionalidade difícil de precisar arestora, aínda que algunha (23) correspóndese sen dúbida con unha construción doméstica.

Estructura 8, descuberta por efecto da forte erosión sufrida no segundo recinto

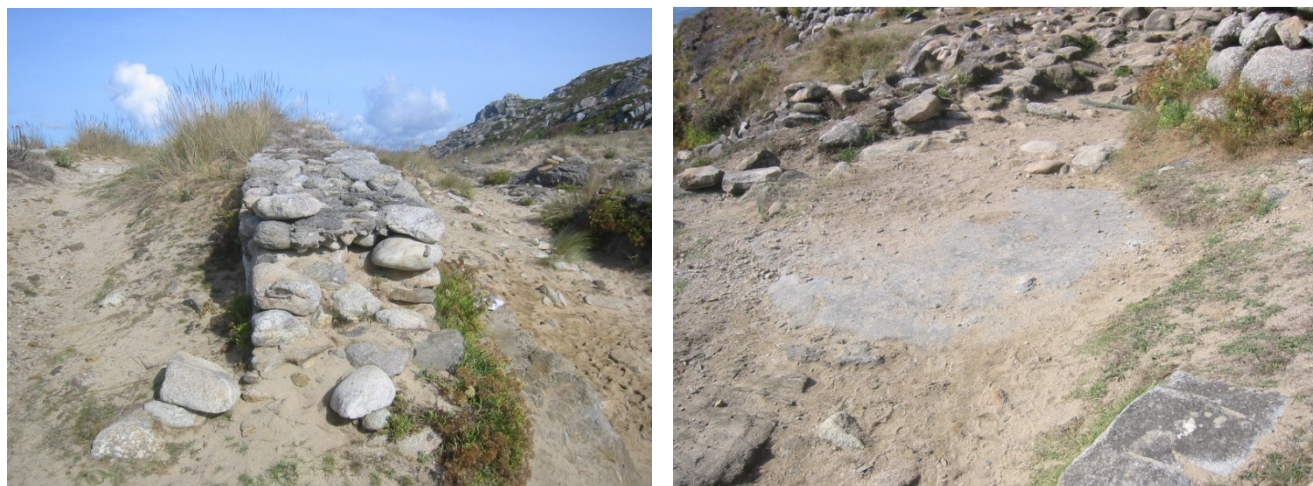
Dende o punto de vista arqueolóxico caracterízase pola presenza da forte defensa exterior, un sistema formado por foxo e muralla. Este sistema, escavado por Luengo, corta o istmo de xeito transversal, polo que ten que ser remontado polos visitantes que acceden ao xacemento. Aquí prodúcense os impactos máis negativos: tránsito de visitantes sobre o foxo (onde se chegaron a escavar uns pasais para salvar a escarpa e contraescarpa) e sobre os muros da muralla. Esta estrutura atópase moi disgregada, sobre todo nas súas cabezas (ver FICHA 1)

A nivel xeral é unha zona inhóspita con aspecto de degradación. Entre os efectos negativos máis impactantes están os restos das dúas zonas de mestura do formigón empregada nas restauracións dirixidas polo Sr. Calo, que non foron retirados despois dos traballos e que permanecen á vista na zona da entrada e na base do tramo norte da muralla.

Á esquerda, disgregación da cabeza sur da muralla; á dereita, planchada de cemento

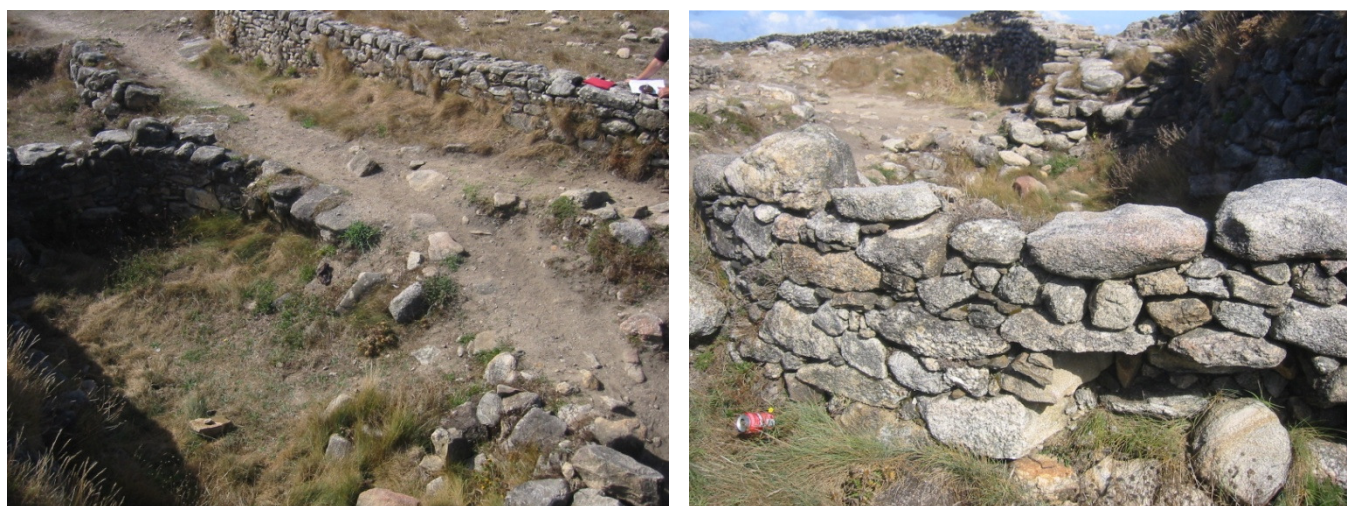
Non se pode dicir o mesmo das construcións escavadas e non consolidadas. Algunhas, como as 22 e 23, foron escavadas nos anos 30, pero outras, como a número 5, pertencen a última etapa de Calo. En xeral atópanse en estado crítico, sobre todo no caso da última, nun proceso acelerado de destrución provocado pola falta de mantemento e polas características propias da construción, con muros altos e topográficamente afundida (ver FICHA 5).

Estructura número 5 e actual estado de conservación. Todo o que se exhibe á vista é castrexo.

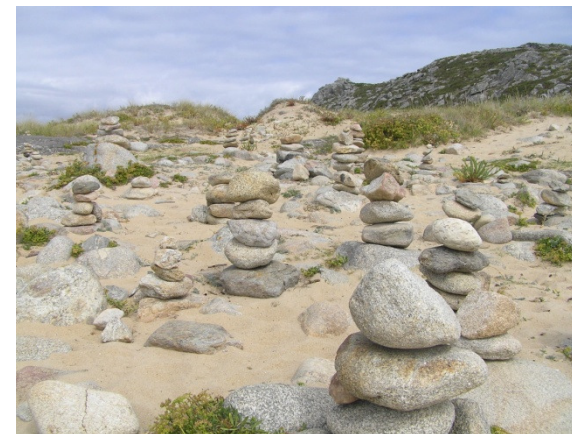
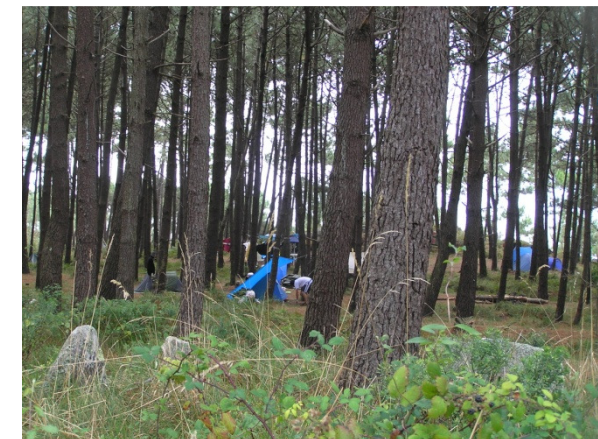
Este é un fenómeno que, aparentemente, non incide de xeito directo sobre a conservación do xacemento. Nembargantes, se temos en conta que a Punta do Castro, onde se empraza o asentamento prehistórico, non se pode explicar sen a contorna privilexiada na que se insire, a aglomeración de campistas libres nos meses estivais supón unha presión engadida para o sitio histórico.

Milladoiros inzados no xacemento (foto tomada no primeiro recinto) e acampada libre na contorna
