**SONDEOS Y CONTROL ARQUEOLÓGICO
DENTRO DEL MARCO DE LAS OBRAS DE
RESTAURACIÓN DE LA IGLESIA DE
SANTO DOMINGO DE BETANZOS
(BETANZOS, A CORUÑA) INFORME
VALORATIVO/ MEMORIA TÉCNICA
(CT 102A 2010/509-0)**

02. A. 003. 2010. 011

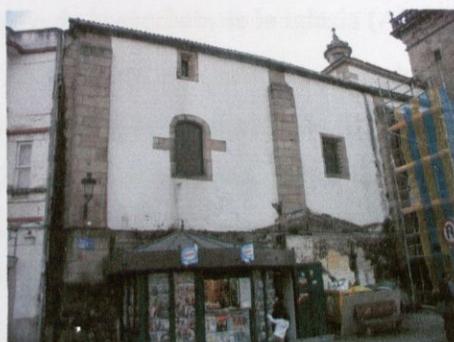
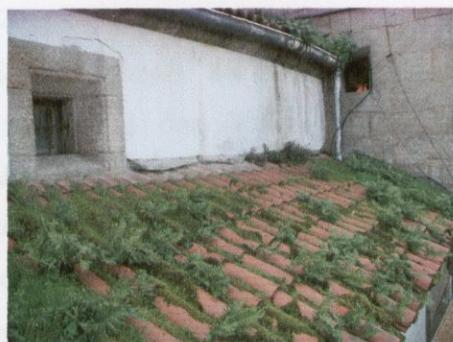
Vista general de la fachada norte y cubierta de anexo (al fondo torre campanario)

Este cuerpo se apoya exteriormente en un zócalo de mampostería -de 3,5 m. de altura- que ha comenzado a desmoronarse, aparentemente debido a filtraciones de humedad provenientes de la red de evacuación de! Aseo. Esto ha provocado cierta alarma ante la eventualidad de que se desmorone también el muro al que sostiene. También es cierto que el aparejo de mampostería es de mala calidad, de peor factura que el zócalo original del resto de esta fachada de la iglesia.

5. *Restauración del zócalo exterior de mampostería bajo el cuerpo de aseo. Limpieza y aplicación de un revoco de acabado sobre el zócalo de la fachada norte de la iglesia.*

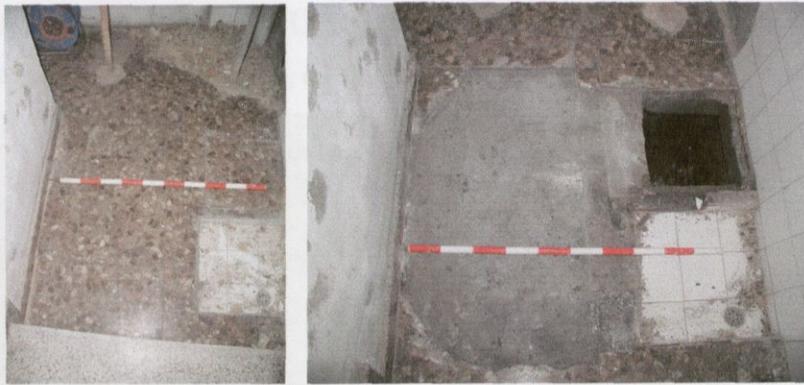
Sector DOM01/01. Vista previa y una vez excavada UE101

UE100 (4 cm.): Pavimento de baldosa conformado por piezas cuadrangulares de 40x40 cm. de lado. Espesor de 4 cm. Fueron ligadas con mortero de cemento. Para su asiento se procedió a la deposición de una camada de cemento (UE101). Límite neto. Sobre UE101.

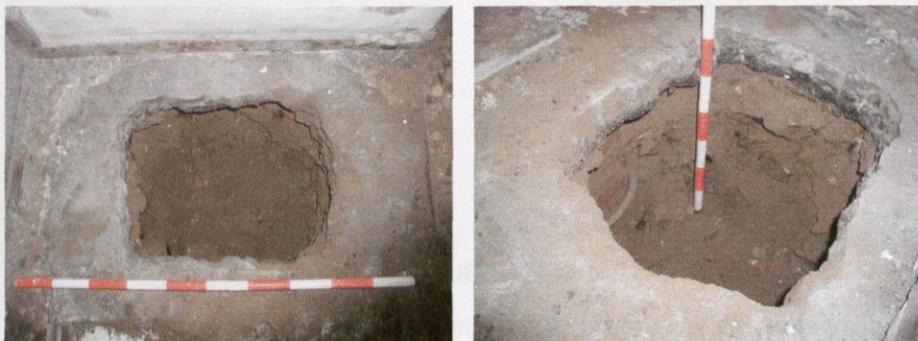
Sector DOM01/01. Vista final y secuencia estratigráfica

UE104 (+45 cm.): Relleno de tierra de color pardo oscuro con tintes más claros y más oscuros, así como de color anaranjado por la presencia de teja y ladrillos huecos. Contiene además restos de las bases de los cirios, restos del antiguo enlucido de cal y de plantas de plástico. Muy desagregado. Matriz fina limosa y con algo de arcilla y grano de esquisto. Es anterior a UE100, UE101, UE102 y

probablemente coetáneo de UE103. Fue excavada para proceder a la instalación de la actual red de saneamiento, de ahí el material de revuelto.

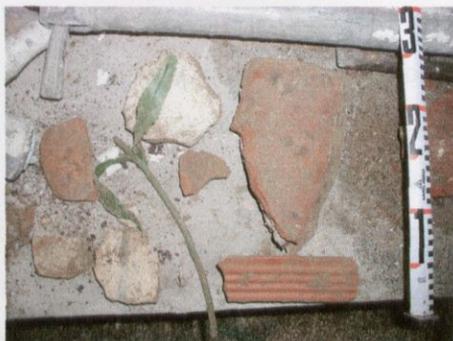
Sector DOM01/01. Materiales asociados a UE104

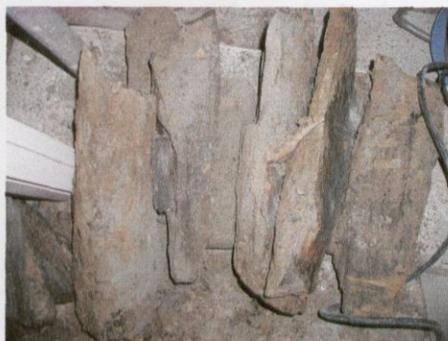
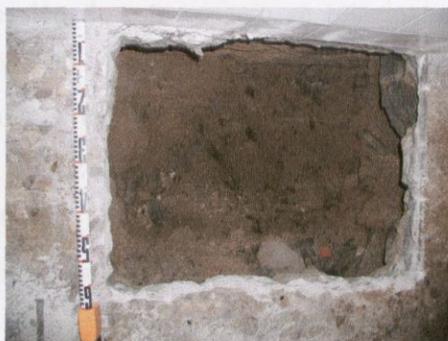
Sector DOM01/02. Detalle de UE202 y vista final del sondeo

UE202 (5 cm.): Especie de pavimento u hormigón de limpieza/ capa de regularización del suelo conformada por tierra de naturaleza arcillosa y parece que algo de cal. Tanto en color (pardo amarillento con tintes anaranjados) como en composición recuerda al revestimiento de las paredes del anexo. Es anterior a UE200, UE201 y probablemente coetáneo a UE203 y UE204.

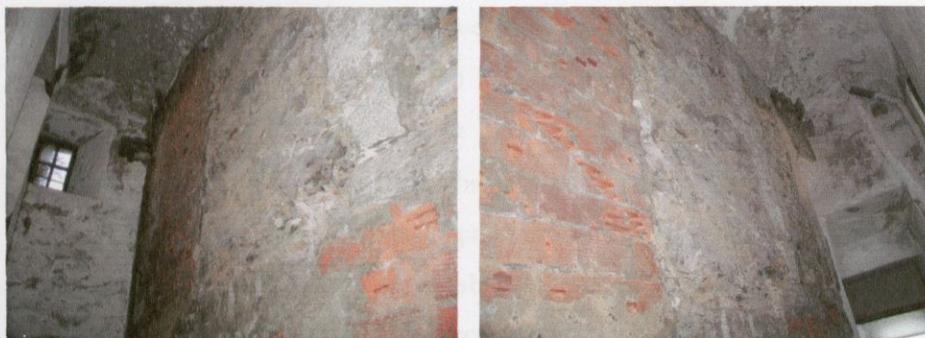
Muro sur del anexo. Mitad este y mitad oeste

El **alzado sur** está construido, al igual que el resto del anexo, con mampostería de esquisto. Conserva restos de dos vanos, ambos sellados actualmente, y en él son visibles diversas reparaciones que pasamos seguidamente a describir:

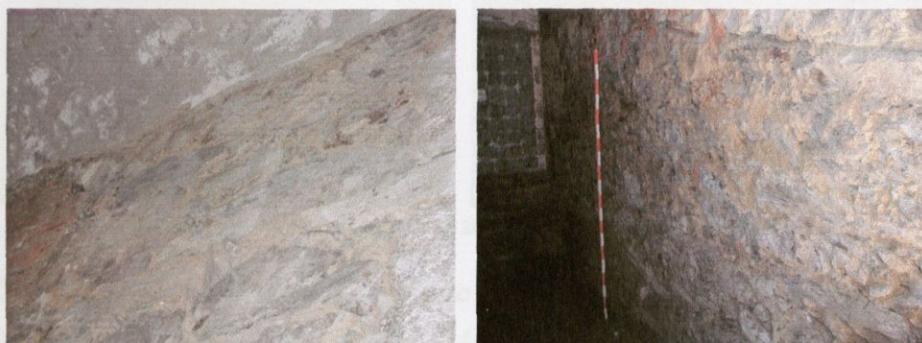
UE1000: Muro construido con mampostería de esquisto de diversos tamaños y formas (aparejo muy irregular). Hay desde cantos de unos 30 cm. de longitud hasta pequeñas gravas, utilizadas no sólo como ripio sino también como aparejo. Cuando la regularidad del material lo permite (como en la parte central del muro a nivel de techo, entre los vanos), el material tiende a disponerse en tongadas horizontales. Excepto en este punto, se puede decir que la factura general del muro es bastante mala, sin duda ocasionado por las constantes reconstrucciones y parcheados que se describirán más adelante. Consecuencia de lo anterior es que el muro no está aplomado, incluso en algún punto adelgaza hacia la base. En juntas conserva los restos de una argamasa realizada con cal y lo que parece tierra de naturaleza arcillosa, lo que produce una tonalidad de color pardo con tintes anaranjados. En algún punto, fruto de otras reformas, conserva en juntas restos de cal e incluso cemento.

Muro sur del anexo. Detalle de paramento en parte superior e inferior sector central (UE1000)

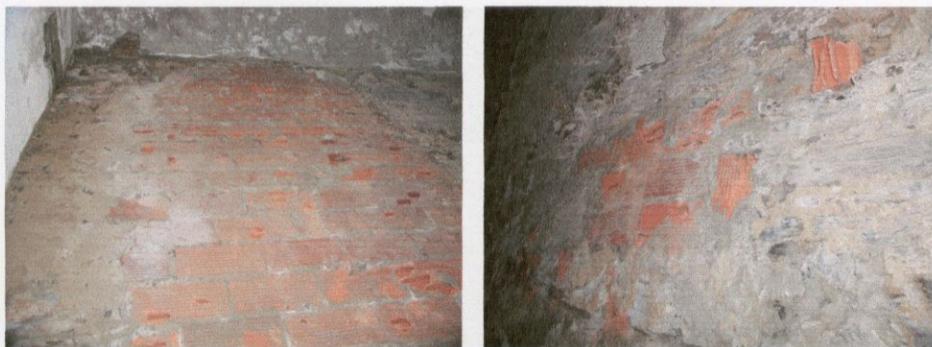
UE1001: Reparación de ladrillo y cemento que selló, por un lado, el vano del muro UE1000, y por otro, diversas irregularidades en la fábrica bajo los vanos del mismo. Está realizada con ladrillo hueco (posterior a 1950) y cemento en juntas. En la zona exterior al vano se recubrió posteriormente con un revestimiento de cemento antes de proceder al revestimiento de cal que sellaba todo el muro. Es posterior y sella UE1000.

Detalle de la reparación de ladrillo UE1001 en vano cegado y en zona media-basal del muro

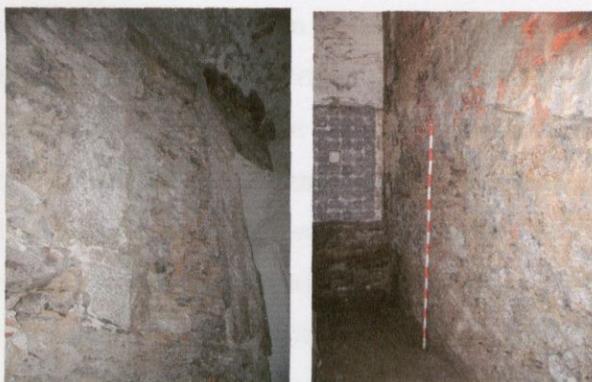
Detalle de la UE1003 y UE1002 y UE1000 con roza UE1004

UE1004: Roza ejecutada en los últimos años para instalación eléctrica. Corta y es posterior a UE1001, UE1000.

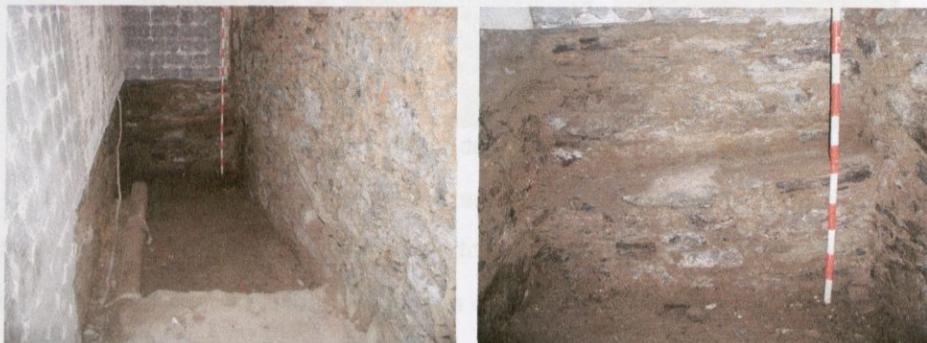
El ancho de la pared del **alzado este** (tomada en el interior) es de 125 cm. Se trata de un muro de mampostería de las mismas características que las descritas para el alzado sur (**UE1000**), en el que se visualiza también una disposición del material en tongadas horizontales cuando la regularidad del aparejo lo permite. A diferencia del resto de paramentos que conforman el anexo, presenta un zócalo de cimentación basal, construido con el mismo material y rejuntado, que sobresale 23 cm. respecto al paramento superior. Las piezas que conforman el zócalo presentan en la cara exterior restos de cal. El zócalo no era visible hasta que se excavó el espacio del aseo. Estaba cubierto por la unidad de relleno UE204. Comenzó a visualizarse una vez fueron excavados 57 cm. (tomando como referencia la cota superior del pavimento, es decir, aproximadamente 3 m. por debajo de la cota de la bóveda de cubierta). Este alzado está trabado con la pared sur y la norte, son, por tanto, fruto de una misma etapa constructiva, por lo que se le asigna también la UE1000. En la parte superior del muro ocupando una posición lateral (en la mitad norte) tiene una ventana. Este pequeño vano, pegado al alzado norte, mide 100 cm. de alto por 70 cm. de ancho. Presenta también derrame al interior, aunque sólo en la jamba sur, la norte es rectas coincidiendo con el muro norte.

Vista general de alzado este y detalle de zócalo de cimentación

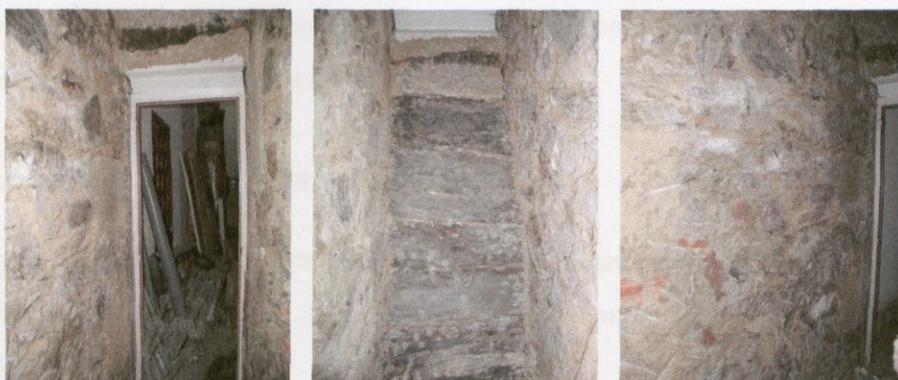
Las paredes del pasillo de acceso al anexo están hechas con mampostería de esquisto muy irregular en cuanto a forma y tamaños. Presenta aparejo de menor tamaño y una argamasa hecha con cal y tierra de naturaleza arcillosa de color pardo con tintes anaranjados. Se visualizan algunas reparaciones en ladrillo y cemento fruto de las últimas fases de intervención en el anexo. En el extremo sur de sendas paredes se conservan las piezas de sillería de las jambas de la puerta de acceso al anexo. Se trata de una sillería de grano grueso y labra media, que fue posteriormente repicada probablemente para poder encajar el marco de la puerta actual. En la pared oeste una hilada, casi a nivel de techo, está rehundida, no sabemos con qué finalidad. Ambas paredes apoyan sobre el paramento que se ubica a nivel de techo con forma de rampa, posiblemente relacionado con unas antiguas escaleras de acceso a la torre. Este paramento está realizado con piezas de esquisto de forma alargada y gran tamaño, que permiten que cubra el paramento de pared a pared (+75 cm. de largo). Este paramento presenta una importante grieta.

Vista general de alzados del pasillo, detalle de cubierta y de alzado este

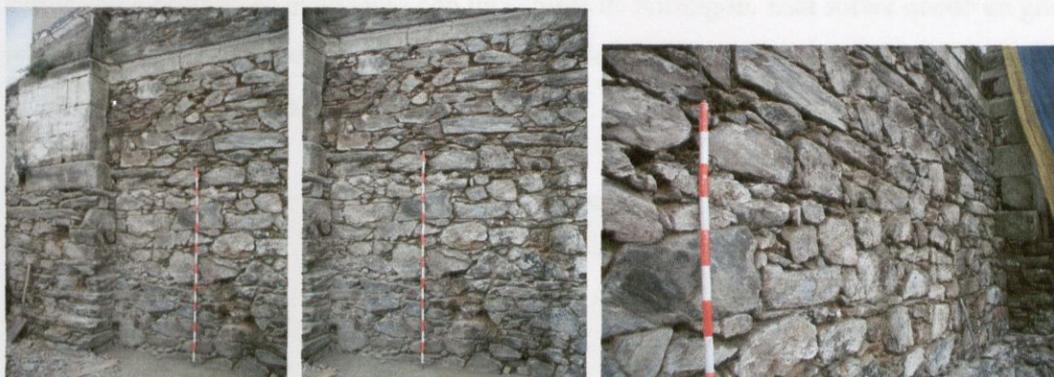
El hecho que motivó la restauración de la iglesia de San Domingos de Betanzos, fue el mal estado que presentaba el zócalo exterior de la fachada norte, en especial, en el punto que coincidía con el anexo. Con tal motivo se procedió a una limpieza y acondicionamiento de los paramentos en este punto previo a su restauración. Esto ha permitido examinar la parte basal del muro de fachada que ha estado oculta años atrás, o bien por estar completamente revocada (véanse fotografías antiguas adjuntas), o bien por la existencia de estructuras adosadas a la iglesia.

Zócalo exterior de la fachada norte

La zona basal del muro presenta un triple zócalo de cimentación. El superior está alineado con la parte superior del basamento de los contrafuertes de la fachada de la iglesia y, al igual que éstos, está construido con sillería de granito. A partir de ahí toda la estructura está construída con mampostería de esquisto de buen tamaño, bastante irregular pero no tanto como para no permitir disponer el material en tongadas horizontales. En juntas presenta ripios y restos de tierra de color pardo con tintes anaranjados. Cada uno de los zócalos sobresale unos 15-20 cm. del paramento superior. El zócalo superior mide 170 cm., el medio 100 cm. y el inferior 84 cm. (hasta la cota actual del suelo de la calle, no se aprecia el sustrato en ningún punto). El hecho de que la sillería del contrafuerte no se extienda hasta la cota de suelo sugiere que, o bien la cota de suelo original era más alta, o bien que esta parte del muro no fue concebida para ser

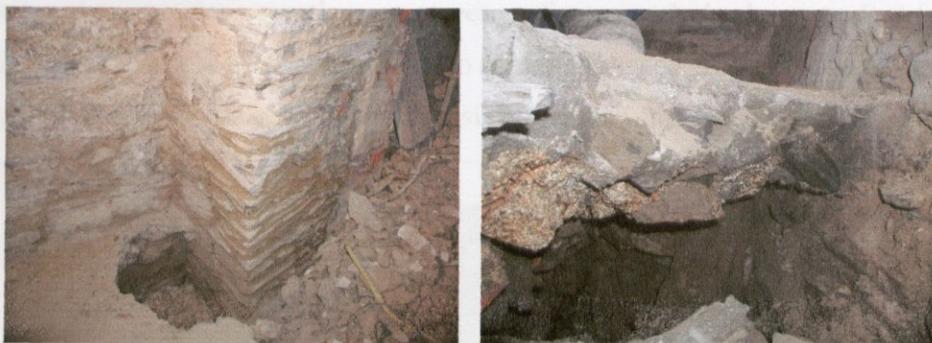
La planta baja de la torre de la iglesia de San Domingos de Betanzos estaba ocupada prácticamente en toda su superficie por una caldera de gran tamaño. La instalación de la misma provocó un impacto crítico sobre este espacio, destruyendo no sólo todo lo que de allí pudiese haber de interés en el subsuelo, sino también, afectando notablemente a la cubierta de este espacio (véase apartado 6.2.2.). A juzgar por lo examinado en obra, el suelo de esta estancia debió de ser excavado en su totalidad cuando se procedió a la instalación de la caldera. Fue construido una especie de murete para sostener la estructura y después se pavimentó con una solera de hormigón. Esta solera quedó en gran parte de la superficie, flotante, tal y como se pudo comprobar tras efectuar un sondeo en la esquina noreste de la planta baja de la torre. La solera tenía entre 10 y 15 cm. de espesor.

Calicata efectuada en planta baja de la torre y vista de la solera "flotante"

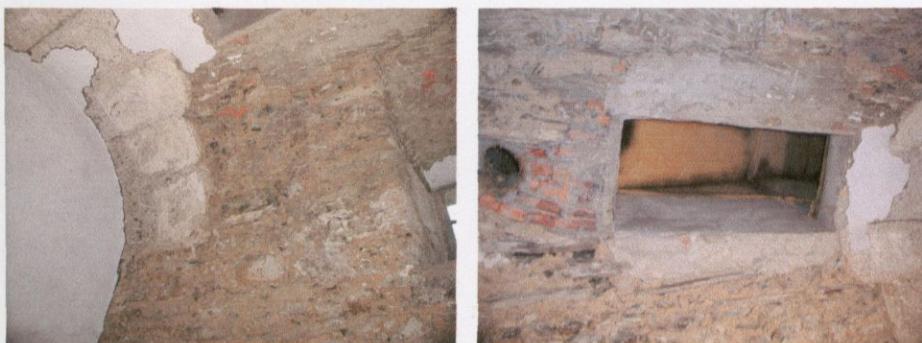
Planta baja de la torre. Dovelas del arco de acceso y, corte en la clave de la bóveda

No se puede examinar la zona de la clave ya que esta zona fue destruida en las últimas décadas para instalar una caldera. Dicha obra incluyó la realización de un cajeadado para introducir la parte superior de la caldera, y una perforación circular para introducir el tubo de aireación de la misma (UE1012). Posteriormente, las zonas afectadas
