Piezas de artillería y platos de peltre
del pecio de A Coba - Xove
Museo do Mar de Galicia

Informe-memoria de restauración

Informe memoria de la restauración de piezas de artillería y platos de peltre del pecio *da Coba – Xove*, depositados en el *Museo do Mar de Galicia*.

CÓDIGO DO EXPEDIENTE: 02.B.086.2009.001

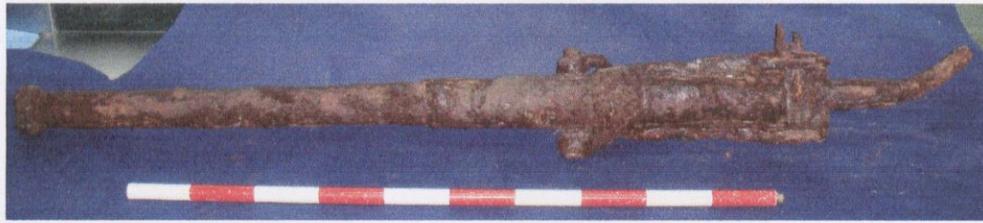
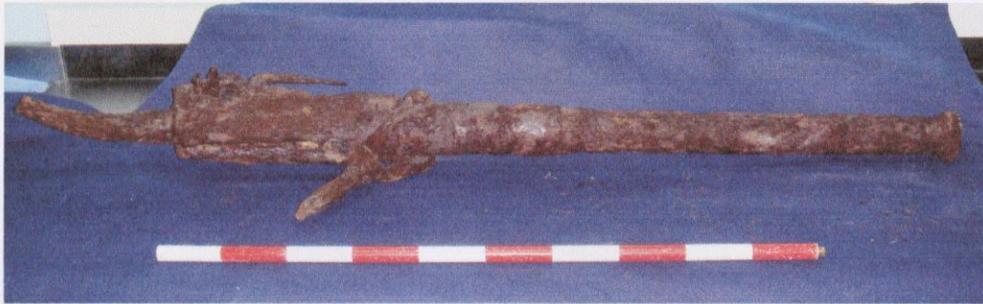
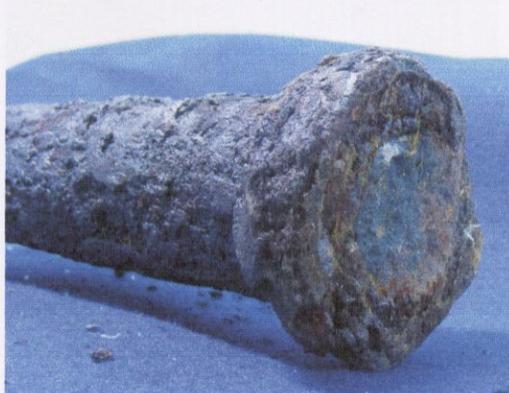
Figura 5: estado inicial

Aparentemente se conserva en toda su longitud, desde la boca de la caña hasta el extremo de la rabera. Mide 165 cm de longitud, el diámetro en el reborde de la boca es de 10 cm, en el extremo opuesto de 15 cm y en la zona de la horquilla el ancho alcanza 20 cm.

La recámara y la horquilla han sufrido pérdidas importantes debido al avanzado estado de corrosión que presenta la pieza con numerosos focos de corrosión activa en forma de «lagrimeo» (cloruro férrico) y escamas que se desprenden espontáneamente. Apenas conserva concreciones; posiblemente se desprendieron al secar o, con mayor probabilidad, se retiraron intencionalmente «abriendo» la concreción. No conserva los aros de unión de duelas, pero sí huellas.

Se fotografió en detalle, se dibujó a escala 1:10 y se preparó para introducir en el baño de sulfito alcalino envolviéndolo con gasa de algodón apretada y cosida para evitar que se perdieran en el baño los fragmentos que se desprenden con la eliminación de los cloruros de hierro.

La pieza se mantuvo sumergida en el baño de hidróxido de sodio durante los nueve meses que se sucedieron entre una y otra intervención. Se lavó y mantuvo en baños de agua hasta que ésta alcanzó un pH=7 y una conductividad muy baja.

El proceso de desengasado fue conflictivo y delicado por la multitud de pequeñas lascas que se desprendieron en el baño con hidróxido de sodio. Sin embargo, este tratamiento, además de funcionar como inhibidor de la corrosión, mejoró considerablemente la superficie del metal pues eliminó casi todos los productos de corrosión pulverulentos.

La retirada paulatina de la venda permitió sujetar la mayoría de las lascas desprendidas. En el proceso se utilizaron, como primera medida, un adhesivo nitrocelulósico y cinta adhesiva de papel; para el pegado definitivo se usó resina acrílica en disolución (Paraloid[®] B44 al 15% en acetona) aplicada por inyección reiterada hasta conseguir el grado de adhesión deseado. Previamente se inyectaron por las fisuras inhibidores de corrosión: BTA al 3% y ácido tánico al 2%, ambos diluidos en etanol. Este tratamiento se fue alternando con el de limpieza mecánica (brochas recortadas, barritas de fibra de vidrio) de los restos más pulverulentos.

Para reforzar las uniones y sellar las fisuras se completó la intervención con masilla epoxy (Araldit[®] SV 427/HV 427).

Finalmente, se protegió con una doble capa: resina acrílica en disolución (Incralac[®]) y cera microcristalina (Cosmolloid[®] H80 al 25% en white spirit). Se entonaron las zonas más llamativas de la masilla epoxy con pigmentos naturales (sombra tostada y negro) disueltos en cera microcristalina (Cosmolloid[®] H80 al 5% en white spirit).

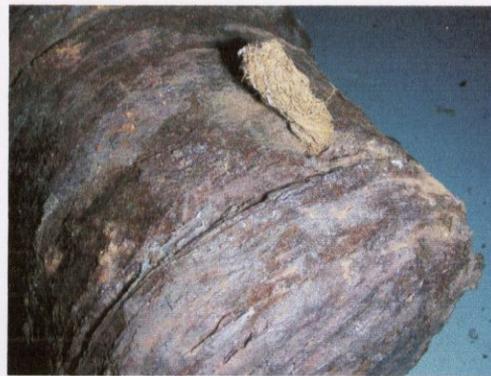
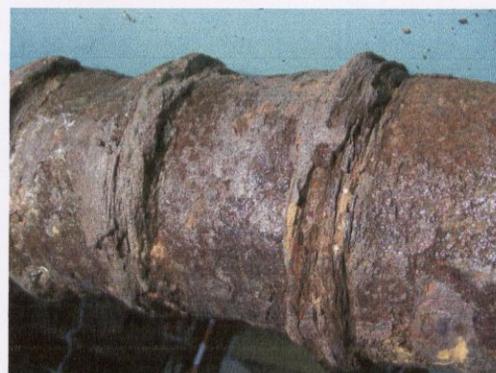
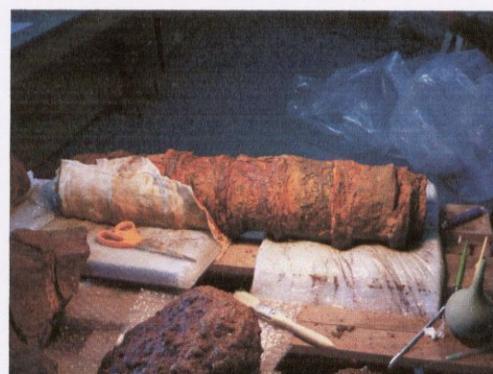
Figura 11: estado inicial y proceso de restauración

De esta bombardarda se conserva únicamente la caña compuesta por seis duelas y otros tantos aros, faltándole la recámara y las argollas. La caña mide 63 cm de longitud, 10 cm de diámetro en el extremo menor, 15 cm en el mayor y alrededor de 17 cm en los aros.

Al igual que la pieza anterior tenía numerosos focos de corrosión activa en forma de «lagrimeo» y escamas que se desprendían espontáneamente. Tampoco tiene demasiadas concreciones, lo que nos hace pensar en una acción mecánica intencionada con el fin de conocer la pieza. Curiosamente, conserva un trocito de mecha.

El protocolo seguido con esta pieza es idéntico al empleado con el falconete. Antes de introducirla en el baño se retiró y guardó el trocito de mecha.

El protocolo seguido con esta pieza es idéntico al empleado con el falconete, excepto que en la inhibición que se 2 manos de BTA y 3 de ácido tánico.

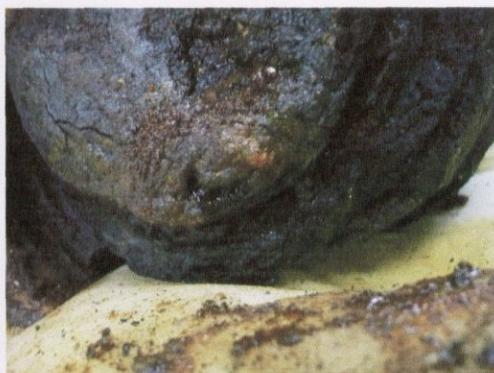
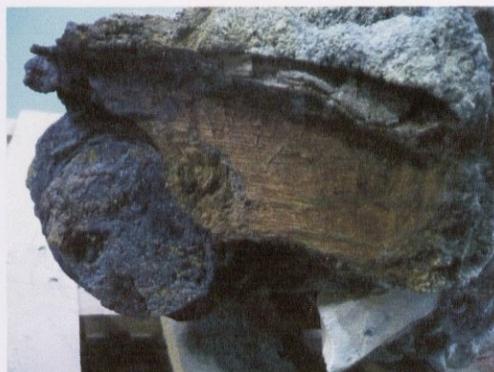
Figura 15: estado inicial y proceso de restauración

Bombarda bastante completa⁹ y similar a la anterior. Mide 77 cm de longitud, 9,5 cm de diámetro en el extremo menor, 10 cm en el mayor y algo más de 12 cm en los aros. No conserva las argollas.

Esta pieza conserva la huella de la madera de la cureña y restos de la cuerda, fuertemente adheridos por la corrosión del hierro y las concreciones marinas. La concreción solo afecta a la mitad inferior (?) de la bombardarda; es muy probable que la otra mitad se eliminara intencionalmente. Unidas por las concreciones se descubrieron varias placas de forma cuadrangular, aunque incompletas debido a la acción de la draga. Pensábamos que podía tratarse de lingotes de estaño pero las radiografías y análisis parecen demostrar que no se trata de cuerpos metálicos, si no de concreciones marinas aglutinadas con los productos de corrosión del hierro.

El hierro tenía numerosos focos de corrosión activa en forma de «lagrimeo».

El hierro se limpió mecánicamente, con bisturí y microtorno, eliminando en lo posible la corrosión pulverulenta y se trató con inhibidores de corrosión superficiales, primero con aplicación de ácido tánico al 2% en etanol, aplicado en varias manos y cepillado entre ellas y después con benzotriazol al 2% en etanol. Para limpiar el reverso se protegió con film de polietileno y se apoyó sobre cama de gomaespuma. Las concreciones que aglutinan restos marinos se limpiaron ligeramente con microtorno.

Esta pieza, al no haber sido sometida a ningún tratamiento previo de dechloración, tenía un elevado contenido en sales solubles. Para extraer las más superficiales se colocaron sobre toda la superficie y separados de ella por papel tisú, apósitos de pulpa de papel empapados

El tratamiento con inhibidores se repitió de modo generalizado tras esta intervención. Se aplicaron por imprimación 1 mano de BTA y 3 de ácido tánico, cepillando tras el secado de cada aplicación.

Los fragmentos desprendidos se unieron con resina acrílica en disolución (Paraloid® B44 al 15% en acetona).

Finalmente, se protegió el hierro con una doble capa: resina acrílica en disolución (Incralac®) y cera microcristalina (Cosmolloid® H80 al 25% en white spirit / 2 manos).

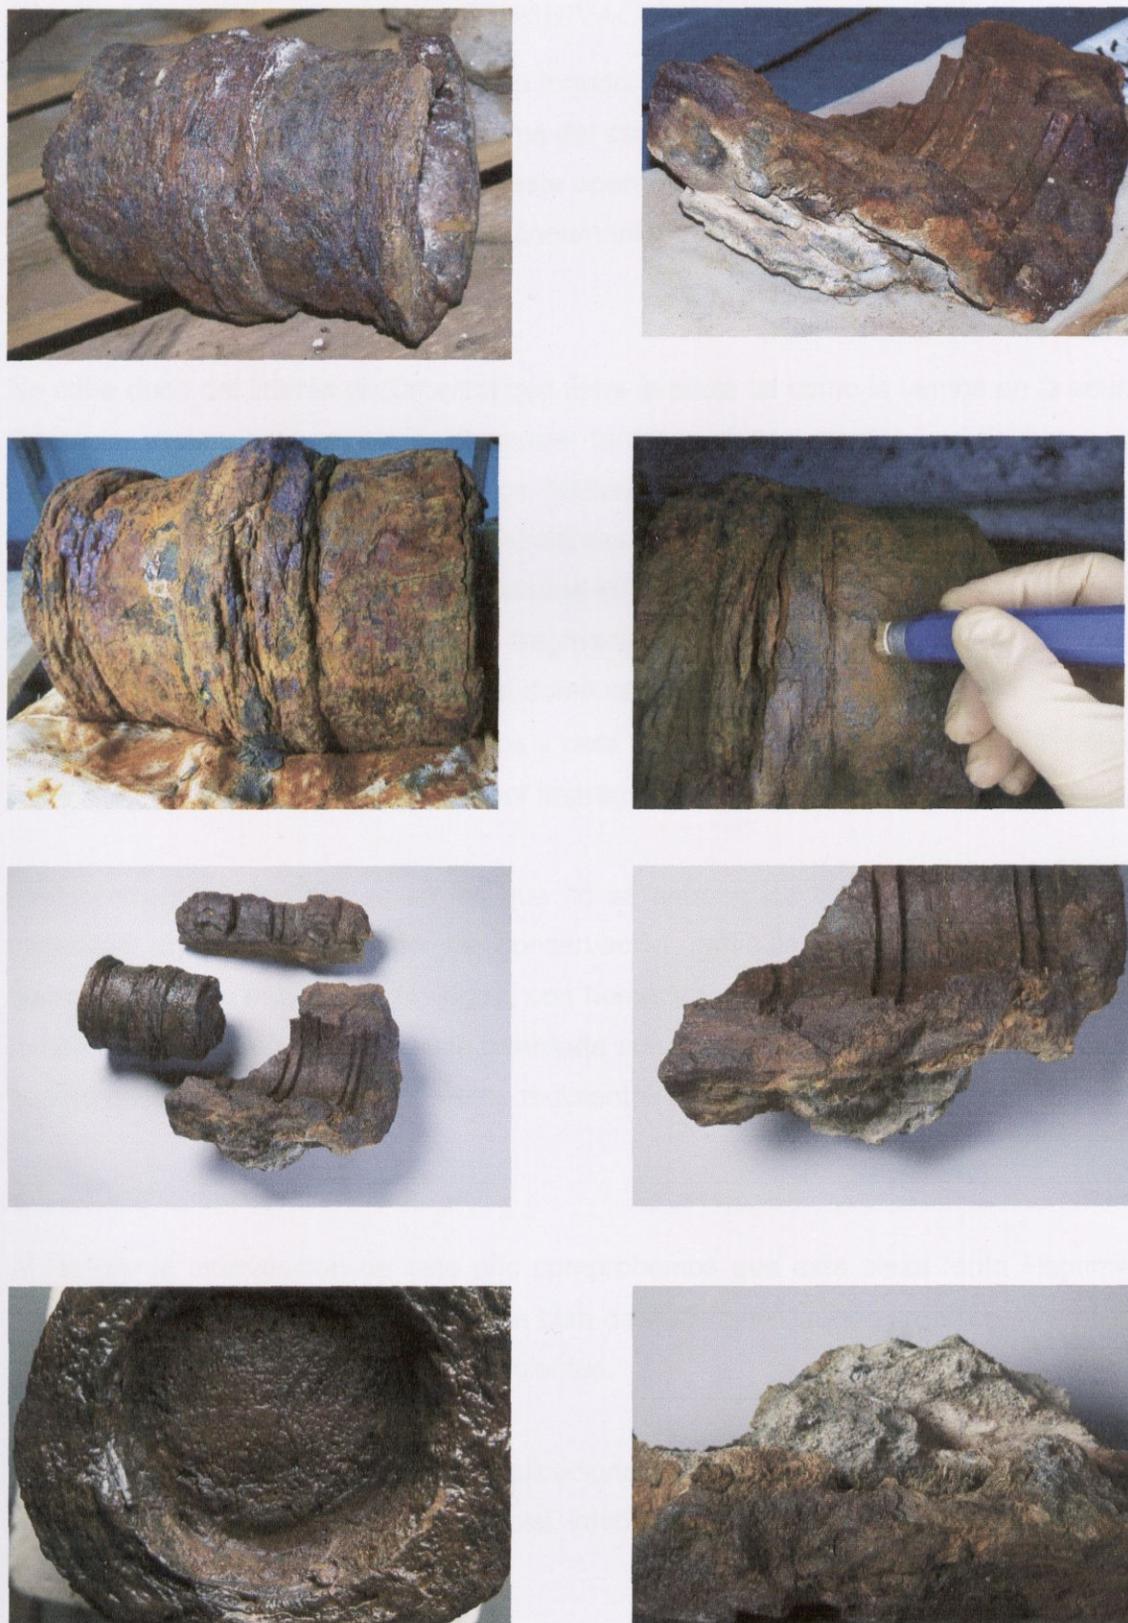
Figura 17: estado inicial, proceso de restauración y estado final de los fragmentos

Fragmento de caña de bombardarda separado del negativo originado por la corrosión (?) o soporte (?). El estado de conservación es similar al de las otras piezas de hierro. El «negativo» tiene adheridas las concreciones marinas y conserva abundantes restos de cuerda. Dudamos si este fragmento puede pertenecer a la pieza anterior.

El fragmento de caña se trató del mismo modo que el falconete y la bombardarda 1.

Las concreciones de los «negativos» y cureña se fueron limpiando mecánicamente con bisturí y microtorno y la cuerda con etanol.

El protocolo seguido con estaz piezaz es idéntico al empleado con el falconete, excepto que en la inhibición que se 2 manos de BTA y 3 de ácido tánico. El fragmento de caña es la única pieza que se bruño al secar la cera, de ahí que brille más que el resto.

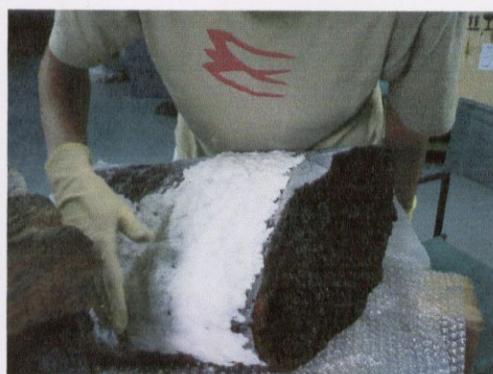
Figura 18: estado inicial y proceso de restauración

Mazacote de pequeños clavos de hierro forjado, aglutinados por la corrosión del hierro y las concreciones marinas. Conserva la forma del saco que los contenía, está partido a propósito y con seguridad perdió un extremo en esta operación. Tiene focos de cloruros en actividad y se desprenden algunos clavitos espontáneamente.

No cabe duda del interés documental que tiene la pieza tal como la vemos en la actualidad. Cualquier tratamiento químico destruiría tanto la forma como los clavitos, así que descartamos esta posibilidad y hemos realizado un tratamiento de conservación pasiva: limpieza mecánica de las costras pulverulentas e inhibición con ácido tánico y benzotriazol, ambos diluidos al 2% en etanol y aplicados en manos sucesivas alternadas con cepillados de la superficie. Se deshidrataron los fragmentos por impregnación con etanol y acetona y aire caliente y se protegieron con una doble capa: resina acrílica en disolución (Incralac[®]), aplicada por impregnación en 3 manos y cera microcristalina (Cosmolloid H80[®]) diluida en white spirit al 25%, también aplicada por impregnación.

Los tratamientos de desalación superficial, inhibición y protección han sido similares a los de las piezas anteriores.

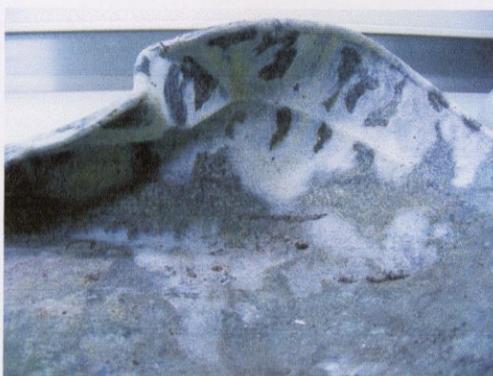
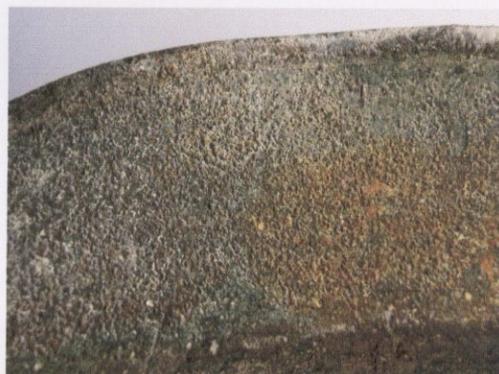
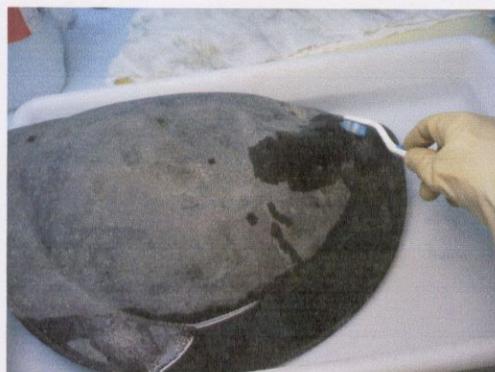
Figura 23: estado inicial y proceso de restauración

Está completa, muy deformado (doblada) y con pequeñas roturas en el borde. Cubierta por concreciones marinas y productos de alteración del metal y óxidos de hierro adquiridos seguramente por contacto con piezas de este metal

Tiene sello (contraste del gremio de peltreiros) en el borde, semiculto por la corrosión deformante, en forma de rosa silvestre coronada con corona flordelisada flanqueada en la diestra por una C y en la siniestra por una H, ambas mayúsculas y con las patas flordelisadas.

Limpieza de las concreciones marinas con resina intercambiadora de iones (aniónica: Amberlite® 4400OH), bisturí y barrita de fibra de vidrio. Finalizado el tratamiento se lavó con agua desmineralizada y etanol.

Se protegió con una doble capa: resina acrílica en disolución (Paraloid® B44) y cera microcristalina (Cosmoloid® H80 al 5% en white spirit).
