**CONTROL ARQUEOLÓGICO DE LAS  
REMOCIONES DE TIERRA NECESARIAS  
PARA LAS OBRAS DE RESTAURACIÓN  
DE LA IGLESIA DE SAN PEDRO DE  
SOANDRES, FASE II (LARACHA, A  
CORUÑA). INFORME VALORATIVO/MEMORIA  
TÉCNICA (CD102A 2008/570-0)**

Gestión Integral de Patrimonio Cultural

MARÍA DEL MAR LÓPEZ CORDEIRO

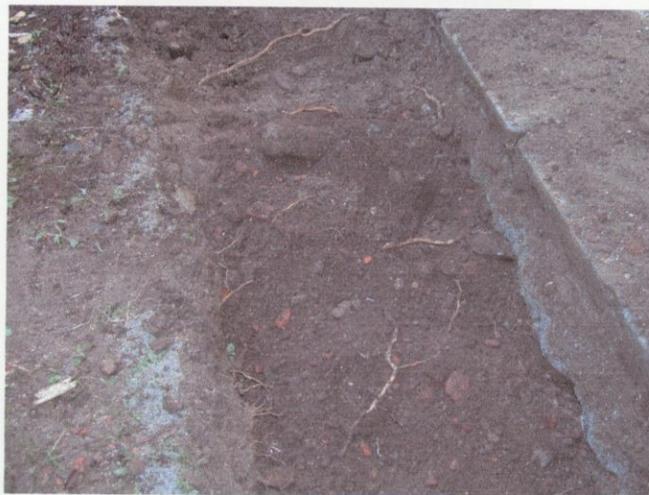
Foto 6: Sector SOA02/00. Detalle de la Ue003

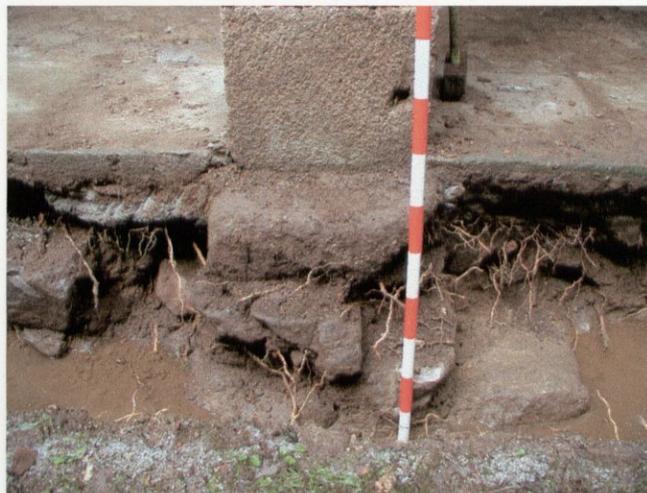
Foto 8: Sector SOA02/00. Detalle de cimentacion de pilastra del flanco norte

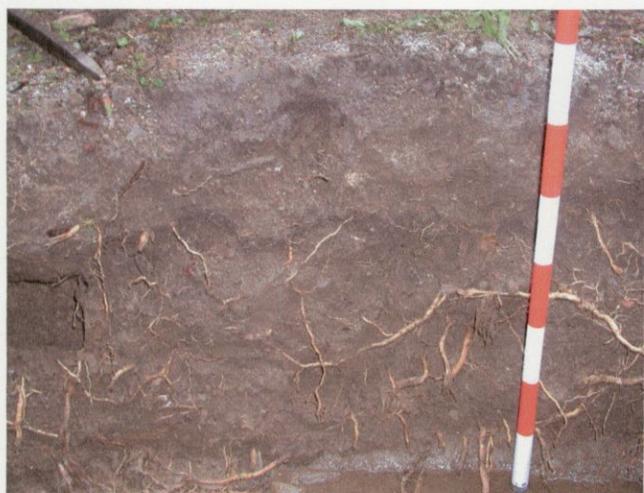
Foto 9: Sector SOA02/00. Secuencia estratigrafica en el flanco norte tomada en el perfil sur

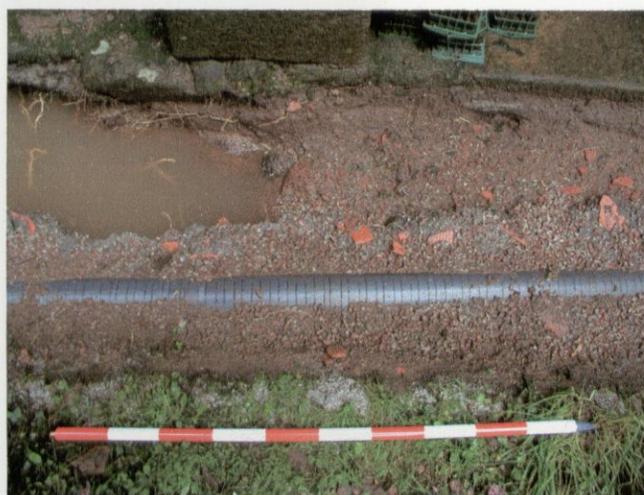
Foto 11: Sector SOA02/00. Drenaje preexistente en flanco norte exhumado durante las obras

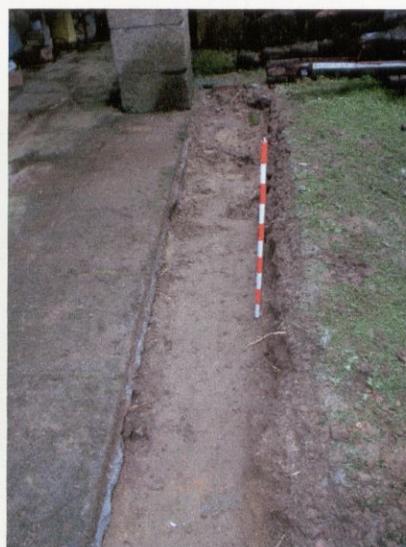
Foto 12: Sector SOA02/00. Zanja excavada en flanco sur hasta la cota del sustrato

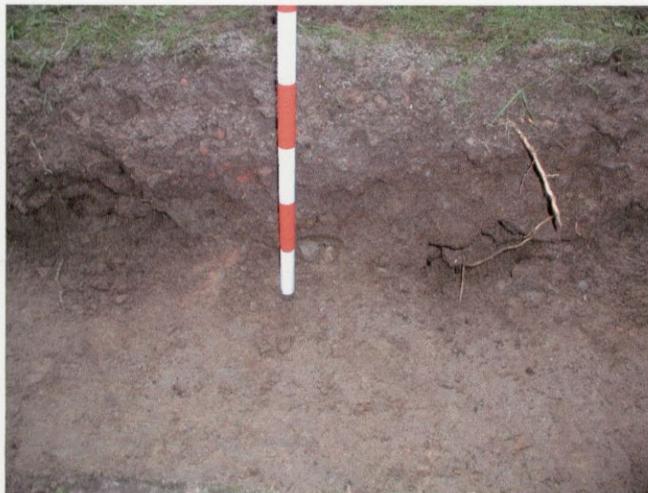
Foto 13: Sector SOA02/00. Secuencia estratigráfica del flanco este tomada en el perfil sur

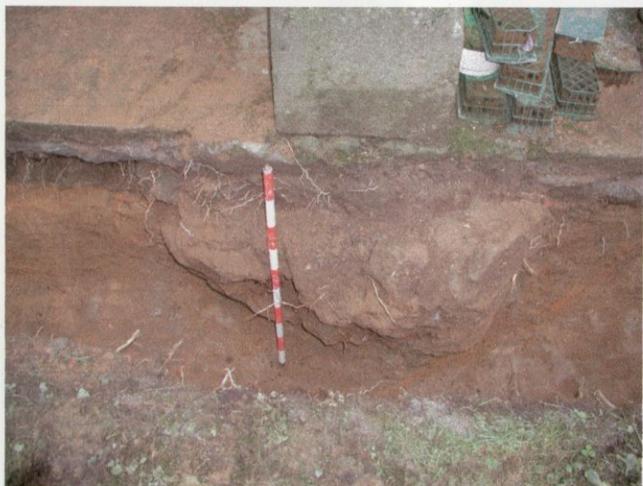
Foto 15: Sector SOA02/00. Detalle de la cimentación del pilar del flanco este

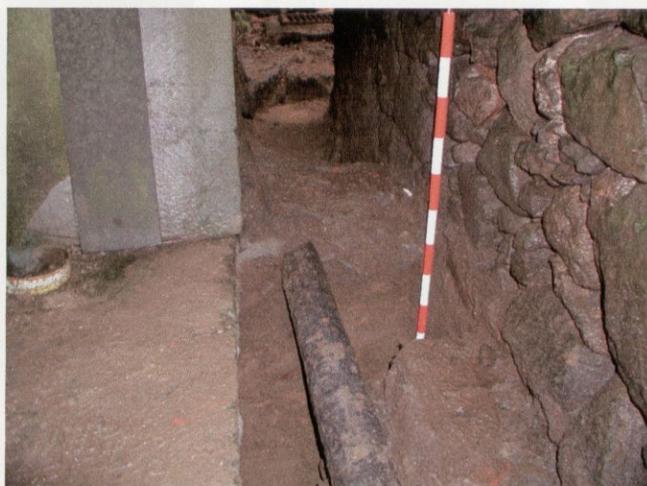
Foto 16: Sector SOA02/00. Tubería de pluviales preexistente en el flanco oeste del claustro

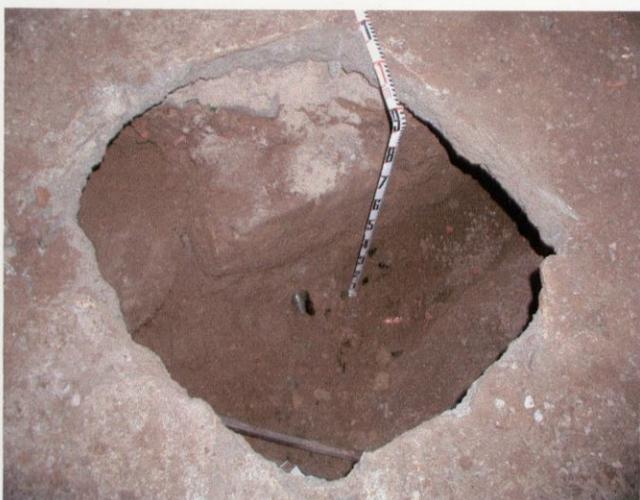
Foto 25: Sector SOA02/01. Detalle de secuencia estratigráfica en la que se ve la cimentación de la pila del ala norte

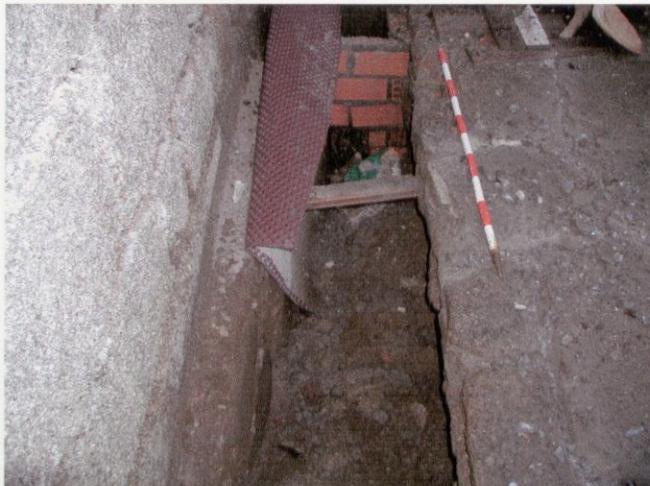
Foto 28: Sector SOA02/02. Detalle de la zona excavada sin control arqueológico presencial

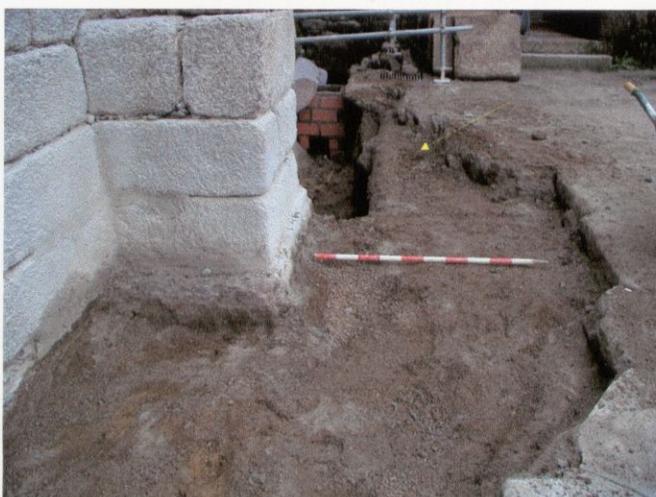
Foto 32: Sector SOA02/02. Vista parcial del sector en la que se aprecia a mano derecha la tubería de cemento preexistente

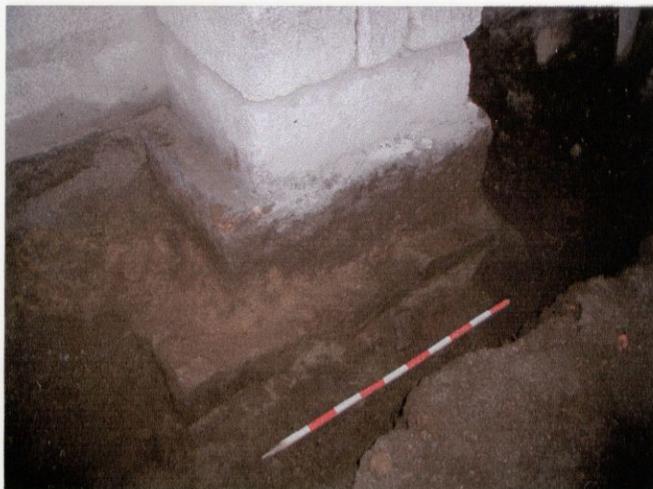
Foto 34: Sector SOA02/02. Detalle de la cimentacion del contrafuerte sur de la fachada oeste

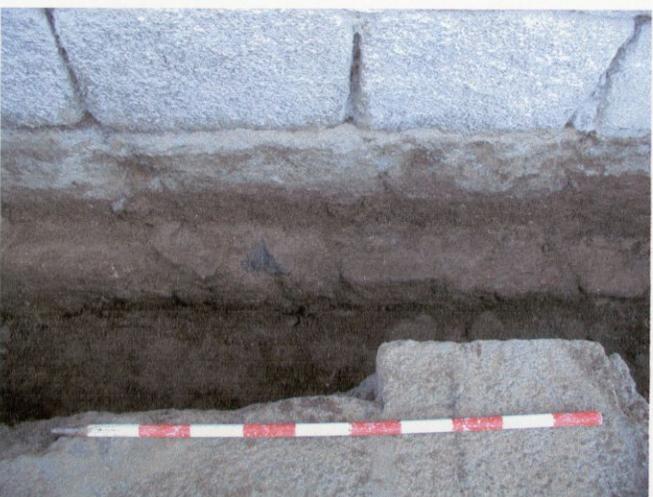
Foto 38: Sector SOA02/02. Detalle de la cimentacion del muro de la fachada oeste en el extremo norte

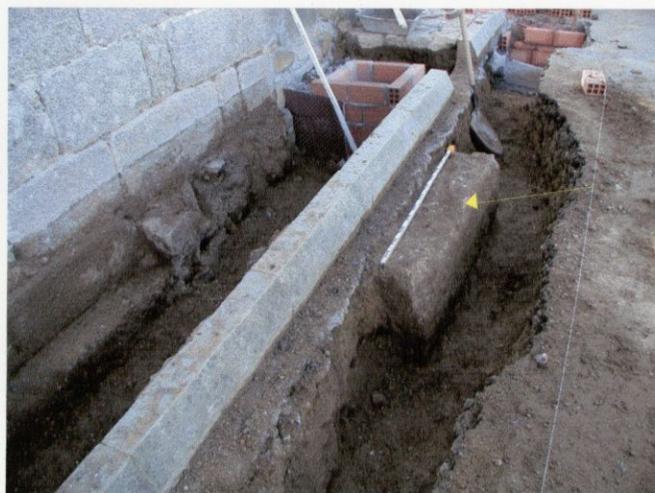
Foto 42: Sector SOA02/03. Vista parcial de las zanjas excavadas en el extremo oeste (veanse los restos del contrafuerte)

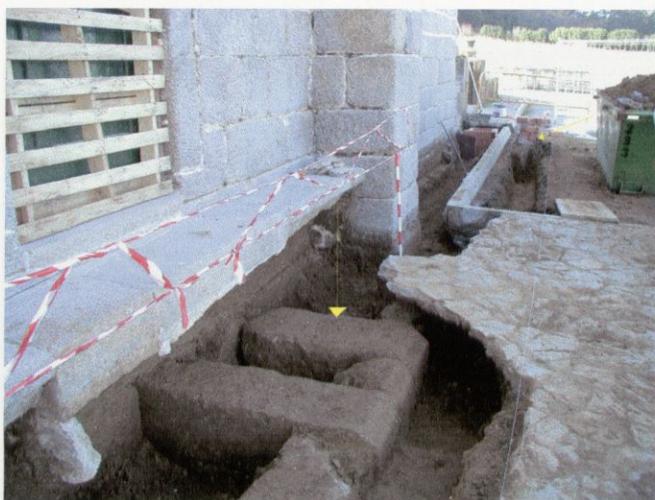
Foto 44: Sector SOA02/03. Vista final de las zanjas excavadas con la posición de los antiguos contrafuertes

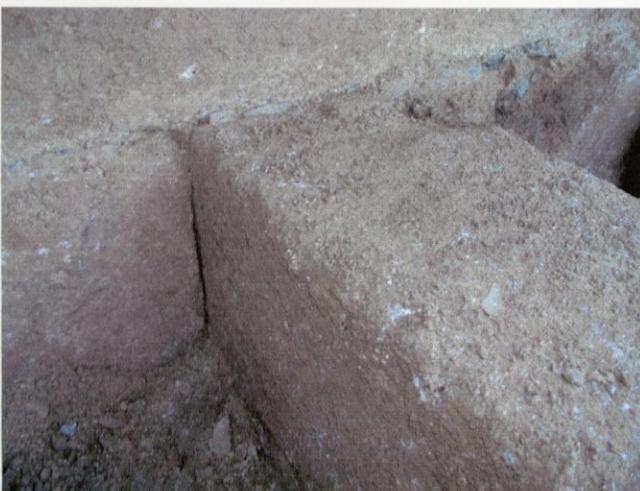
Foto 49: Sector SOA02/03. Detalle de la relación de la estructura con el muro norte del templo

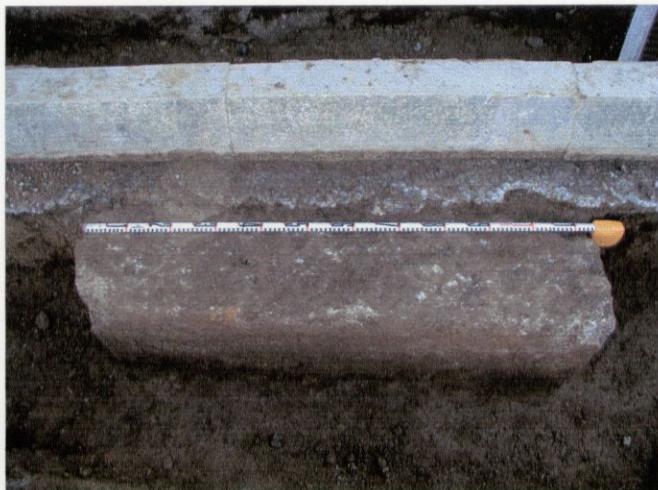
Foto 52: Sector SOA02/03. Restos del contrafuerte oeste desde el norte

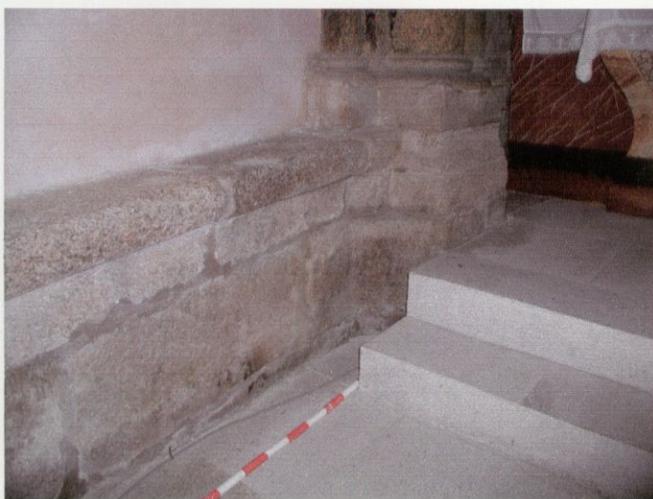
Foto 62: Sector SOA01/05. Cimentación del muro norte de la iglesia

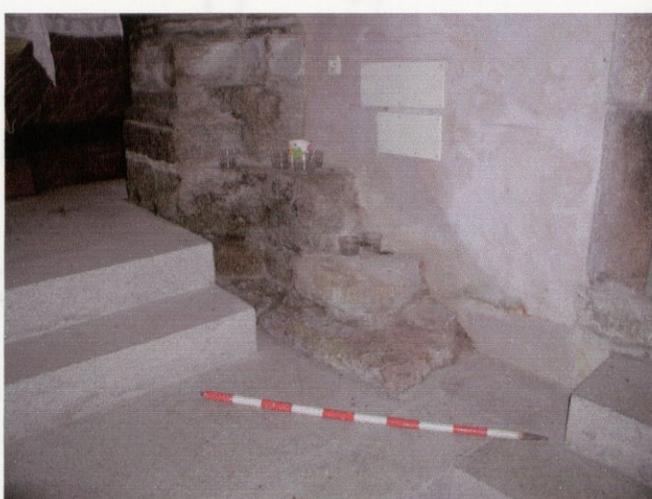
Foto 63: Sector SOA01/05. Cimentación del muro sur de la iglesia
