CONTROL ARQUEOLÓGICO DE LAS OBRAS DE REHABILITACIÓN DE LA IGLESIA DE SAN MARTIÑO DE BRAVÍO (BETANZOS, A CORUÑA). INFORME VALORATIVO/ MEMORIA TÉCNICA (CD102A 2008/612-0)

Ficha técnica

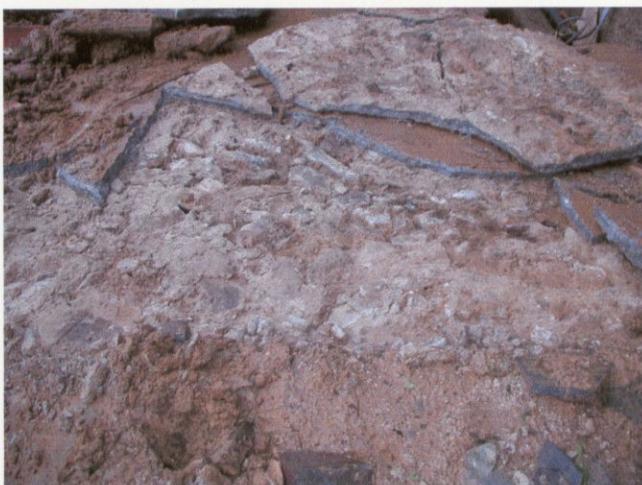
Foto 18: Vista del pavimento de piedra de la sacristía (Ue102)

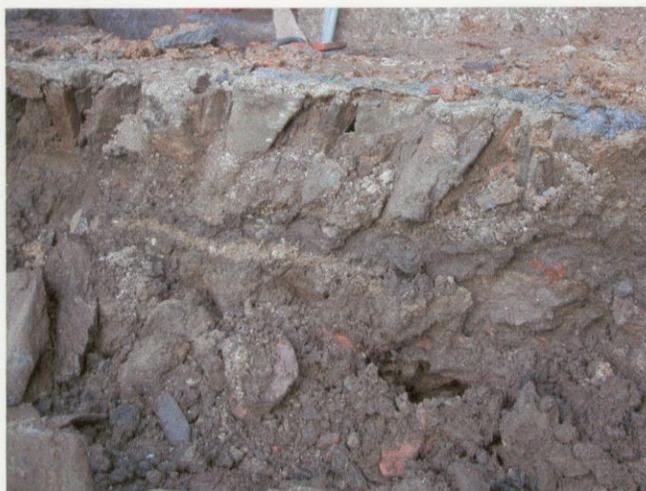
Fotos 19: Sección del pavimento de la sacristía

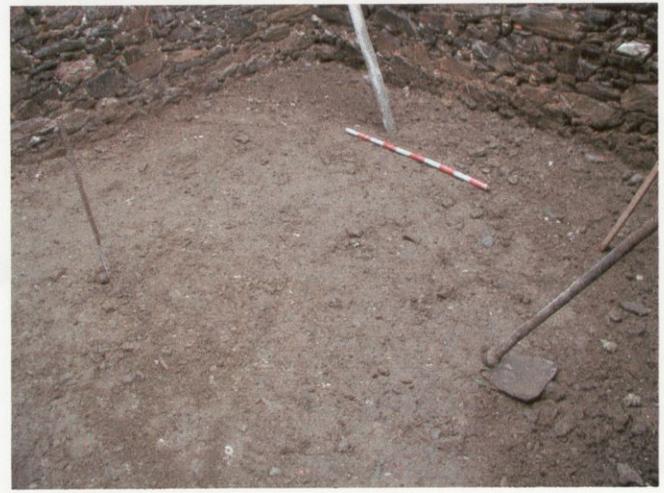
Para acondicionar la casa de fábrica como nueva sacristía, el proyecto contempla la instalación de un nuevo pavimento, para el que fue necesario excavar el subsuelo unos 20 cm. La secuencia obtenida es muy similar a la definida para el sector anterior, aunque de una tonalidad más clara:

- **UE301 (+20 cm.):** Tierra de color pardo oscuro con tintes grisáceos con elevado contenido en arcilla. Contiene abundante grava y canto de esquisto, algún canto de cuarzo, así como fragmentos de teja y algún fragmento aislado de hueso.
- **UE402 (23 cm.):** Pavimento pétreo construido con cantos alargados de esquisto de formas y tamaños diversos (UE402b), aunque tienden a medir en el eje mayor entre 20 y 25 cm. Aparecen hincados en la tierra UE003. Para regularizar la parte superior y conformar una superficie uniforme, se depositó sobre ellos y en las juntas, una especie de argamasa muy compacta y

Foto 26: Sector BRA01/03. Vista final del suelo de la casa de fábrica una vez excavado

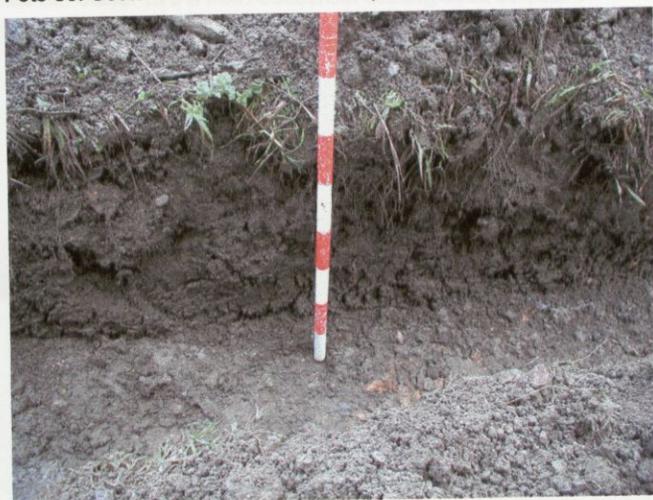
La zanja ha medido como media unos 50 cm. de ancho y la profundidad máxima alcanzada ha sido de 60 cm. y mínima de 30. En ningún punto alcanzó el sustrato. La secuencia estratigráfica se concreta en el registro de un único nivel de tierra muy orgánica:

- **UE201 (+60 cm.):** Tierra de color gris oscuro con tintes parduzcos con elevado contenido en arcilla. Contiene abundante grava y canto de esquisto, algún canto de cuarzo, así como fragmentos de teja y algún fragmento aislado de hueso.

Foto 32: Sector BRA01/02. Secuencia estratigráfica

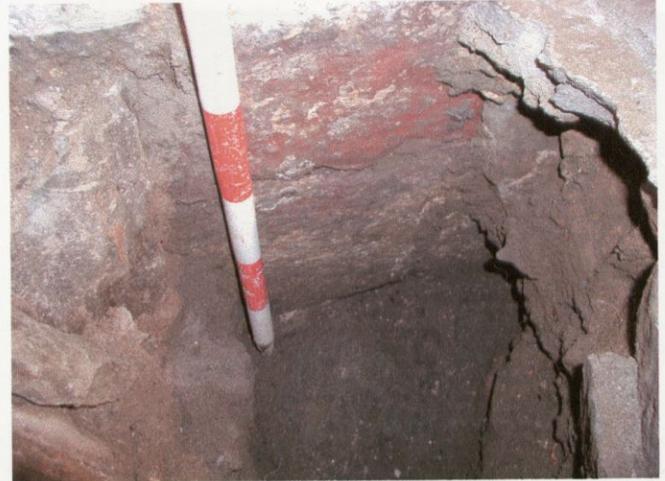
- **UE001** (3-4 cm.): Pavimento constituido por una capa de cemento de entre 3 y 4 cm. de espesor, con superficie punteada, (acabado realizado con rodillo de acero), y marcado con líneas incisas en los bordes. Conformar el suelo actual de la iglesia. Límite neto. Se asienta sobre UE002.

- **UE002** (25 cm.): Pavimento pétreo construido con cantos alargados de esquisto de formas y tamaños diversos (**UE002b**), aunque tienden a medir en el eje mayor entre 20 y 25 cm. Aparecen hincados en la tierra UE003. Para regularizar la parte superior y conformar una superficie uniforme, se depositó sobre ellos y en las juntas, una especie de argamasa muy compacta y endurecida, conformada por abundante árido de cuarzo y esquisto mezclado con cal y algo de tierra (**UE002a**). Asociada a esta argamasa apareció un minúsculo fragmento de panza de cerámica vidriada y un fragmento de teja, ambos de apariencia contemporánea. Límite neto.

- **UE003** (23-25 cm.): Tierra de color pardo oscuro con tintes grisáceo-negrucos que contiene grano abundante de esquisto y cuarzo, así como fragmentos de teja de diversos tamaños y algún fragmento de panza de cerámica vidriada de época contemporánea. Todo ello aparece englobado en matriz fina de limos y algo de arcilla, lo que le confiere cierta plasticidad. La estructura es algo desagregada. Se trata de un nivel de relleno sobre el que se hincan las piezas que conforman la UE002b. Límite neto.

- **UE004**: Muro norte de la iglesia realizado con sillería de granito de grano grueso (**004a**), actualmente rejuntada con mortero de cemento. La cimentación está conformada por una zapata que sobresale unos 25 cm. del paramento superior, construida con dos piezas de sillería, la más superficial (**004b**) tiene 20 cm. de alto, y la que está en contacto con el sustrato levanta 35 cm. (**004c**). Para asentar la pieza 004c en el sustrato se utiliza ripio de pizarra y una argamasa compacta de cal de color balnquecino. La superficie de la pieza 004b conserva restos de una pintura de color rojizo, lo que sugiere que en algún momento el suelo de la iglesia debió de estar por debajo de esta pieza. En la pieza 004c, hay restos de un posible enlucido o pintura de color blanquecino. Actualmente, la zapata de cimentación excepto en sus 5 cm. más superficiales, está oculata por las UE001, 002 y 003. Tanto en la zona de cabecera como en la de la nave, el zócalo fue repicado parcialmente en la

- **UE005:** Sustrato de esquisto. Sobre él se deposita el relleno UE003 y la cimentación del muro 004.

Foto 36: Sector BRA01/00. Secuencia estratigráfica de cata 1

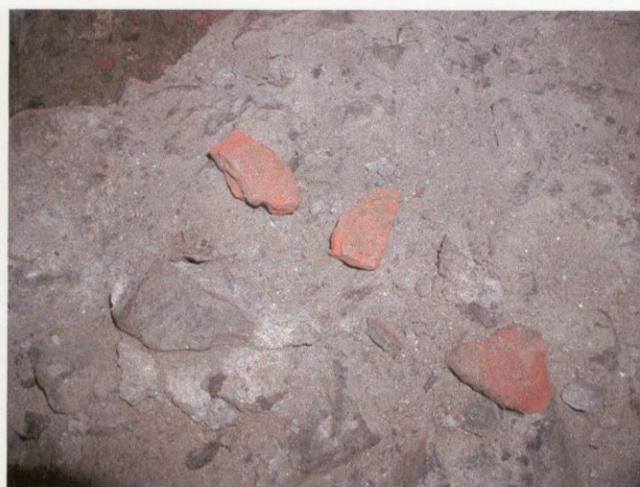
Foto 41: Sector BRA01/00. Tejas documentadas en UE003

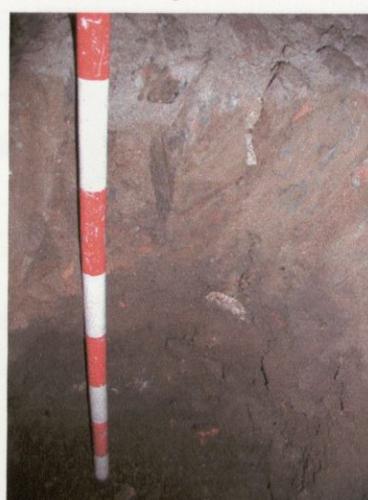
La segunda (cata 3) midió en el eje SE-NW 60 cm. y en el SW-NE 50 cm. La profundidad alcanzada fue de 75 cm. por debajo de la cota superior del pavimento UE002. La cata fue excavada a unos 150 cm. al oeste del plinto que marca el acceso al presbiterio, y 200 cm. al sur del zócalo de cimentación del muro norte, justo en el punto donde se producían los encharcamientos más importantes del suelo de la iglesia. La secuencia estratigráfica obtenida es igual a la definida para la calicata anterior, aunque no se localizó el sustrato. Dentro de la UE004 fue localizado algún fragmento de hueso aislado así como diversos fragmentos de teja y cerámica vidriada de adscripción contemporánea.

Foto 43: Sector BRA01/00. Secuencia estratigráfica de cata 3

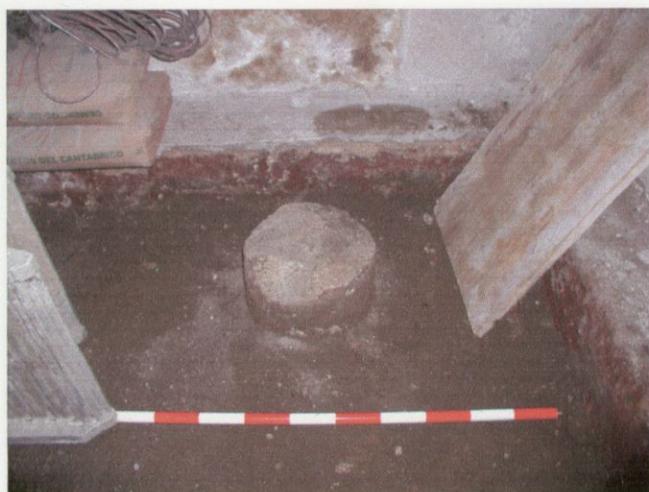
En la esquina suroeste de la nave, al levantar el pavimento UE002, fue exhumada una pieza cilíndrica de granito de grano grueso de 33 cm. de diámetro y 21 cm. de alto (no ha sido excavada hasta la base), que presentaba perforación central de 9x8 cm. y al menos 10 cm. de profundidad. La pieza estaba repicada y fragmentada por varias partes, seguramente debido a los sucesivos intentos efectuados por parte de quienes llevaron a cabo la última reforma de la iglesia de destruirla. Por sus características y emplazamiento probablemente se trate de los restos de la base de una pila bautismal.

Foto 47: Sector BRA01/00. Restos de estructura documentada

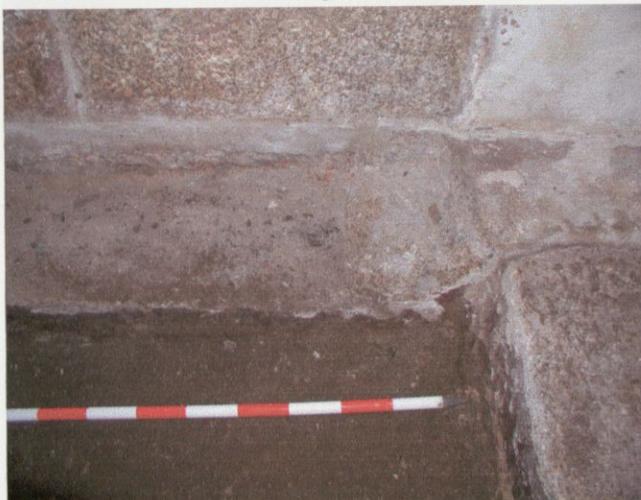
zona superficial en la última reforma hecha en el templo para albergar el pavimento de cemento que existía al comienzo de la intervención.

Foto 55: Sector BRA01/04. Detalle de zócalo repicado en muro N

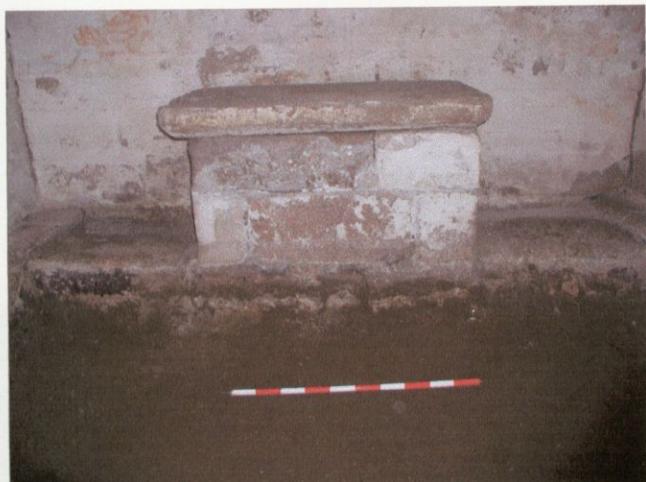
La última reforma efectuada en el templo tuvo un fuerte impacto en el altar mayor. La reforma del suelo del presbiterio supuso el desmantelamiento de la estructura del altar, aunque suponemos que aproximadamente los volvieron a colocar en el mismo sitio ya que algunas de las piezas que conforman el plinto que limita la mesa del altar hacia los lados, parecen conservarse *in situ* (concretamente las de la zona norte). Se ha realizado un registro gráfico exhaustivo de la zona tal y como está actualmente por si en el futuro se decide reformar este sector.

La mesa de altar está adosada al muro de la cabecera de la iglesia. La estructura fue construida con sillares de granito de grano grueso con esquinas subredondeadas. Las juntas son algo gruesas por lo que los sillares se asientan con abundante ripio y mortero de cemento blanco, mortero que en el alzado norte se extiende por las caras de los sillares a modo de enlucido, aunque muy basto. En el alzado norte las hiladas de sillería no están aplomadas, extremo que junto con la utilización de mortero de cemento y el hecho de que la mesa esté retranqueada respecto a la base, apuntan a que la estructura ha sido desmontada anteriormente y recolocada. En el alzado norte se distinguen tres hiladas de sillería, la basal no se exhumó entera. El alzado sur conserva también tres hiladas de sillería y restos de enlucido de cal. A mesa está hecha con una pieza de granito de grano grueso que mide 148x82 cm. y 15 cm. de grosor.

Foto 57: Sector BRA01/04. Vista general del altar
