**CONTROL ARQUEOLÓGICO DE LAS OBRAS DE
REPARACIÓN DE *A PONTE DONA* SOBRE EL
RÍO ANLLÓNS (CORISTANCO Y PONTECESO,
A CORUÑA) INFORME VALORATIVO/MEMORIA
TÉCNICA**

MARÍA DEL MAR LÓPEZ CORDEIRO

Arqueóloga

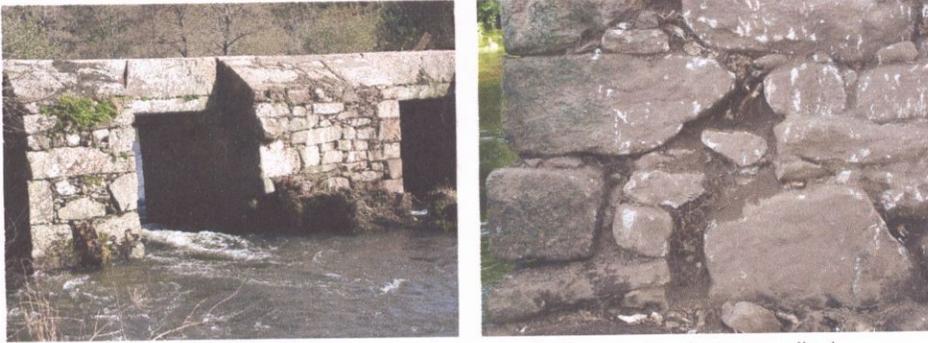
Materiales de arcos, pilas y pretilos y detalle de aparejo y juntas en pila 1

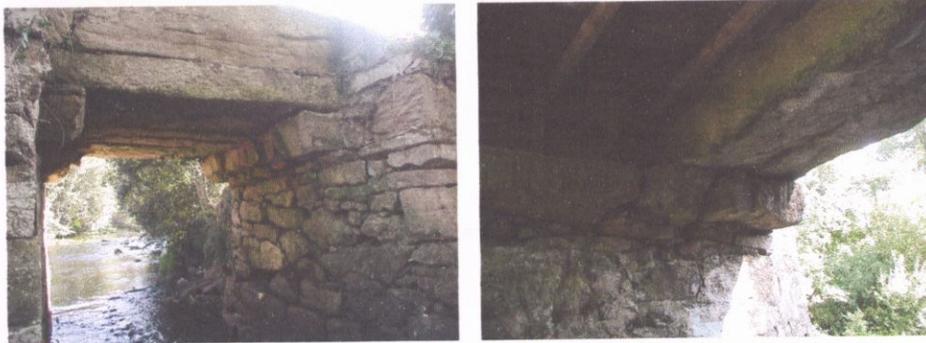
El arco 2 no se conserva y es el que va a ser principal objeto, junto con las pilas que lo sostienen, de la reparación.

Arco 1 visto desde aguas abajo y detalle de voladizo y dintel en arco 2

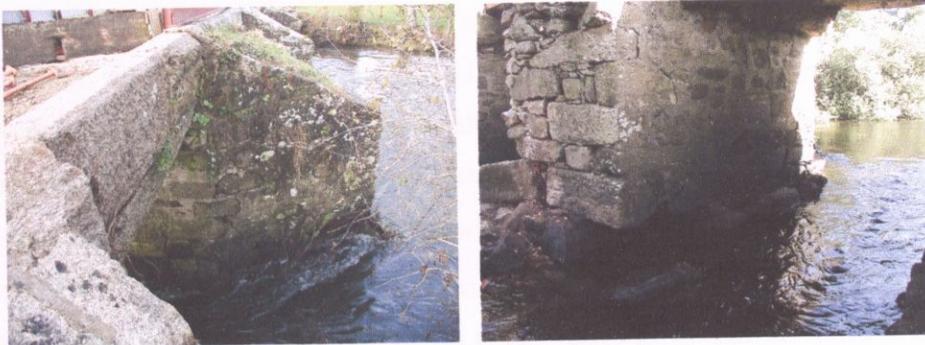
(a) Pila 1

Pila de planta rectangular, al igual que la número 4 de dimensiones inferiores a las dos pilas centrales, constituyendo casi la mitad del tamaño de ellas. Presenta un pésimo estado de conservación ya que el lateral del margen derecho está prácticamente desmantelado, extremo que ha favorecido la caída del arco 1. La disposición y características del aparejo que conforma la pila, sugieren que ésta fue totalmente reconstruida, probablemente varias veces, y que no conserva parte de la estructura original, aunque sí aparejo procedente de la pila original, a juzgar por la conservación de diversos sillares de granito de las mismas características de los que se conservan en las pilas 2 y 3, y que son claramente restos de la estructura primigenia. La pila parece tener una banqueta de cimentación visible en el margen izquierdo aunque está prácticamente desmantelada por las embestidas del río. Aguas abajo presenta espolón rectangular y aguas arriba tajamar triangular, al igual que el resto de pilas, rematados en plano inclinado que termina en la arista superior del pretil. Hay continuidad en cuanto a paramentos entre pila y espolón, aunque aquí algo desdibujada por el estado de conservación de la estructura. La presencia de piezas de sillería acodadas para integrar pila y tajamar, pero claramente recolocadas y combinadas con otras de diferentes características, evidencian que la reconstrucción de la pila fue integral en este caso.

Pila 1 aguas arriba y aguas abajo

Se observa con bastante claridad la reconstrucción prácticamente total de la pila 1, y no una, sino varias veces.

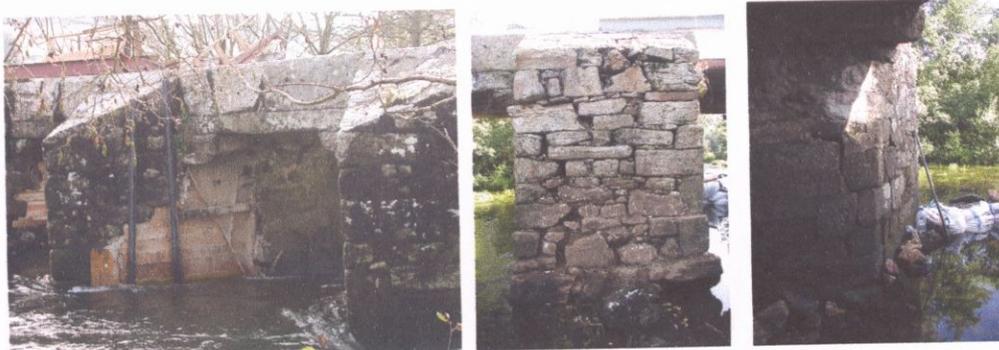
(b) Pila 2

paramento. El aparejo utilizado en esa fase más primitiva, sería sillería de granito de grano grueso, con acabado apiconado, irregularmente escuadrada. La conservación de ese paramento abarcaría parte del tajamar de aguas arriba, aunque claramente este tajamar ha sido reconstruido prácticamente en casi toda su extensión. La pila presenta un mal estado de conservación, especialmente en el margen derecho, crítico aguas arriba.

Pila 2 aguas arriba, aguas abajo y en margen izquierdo

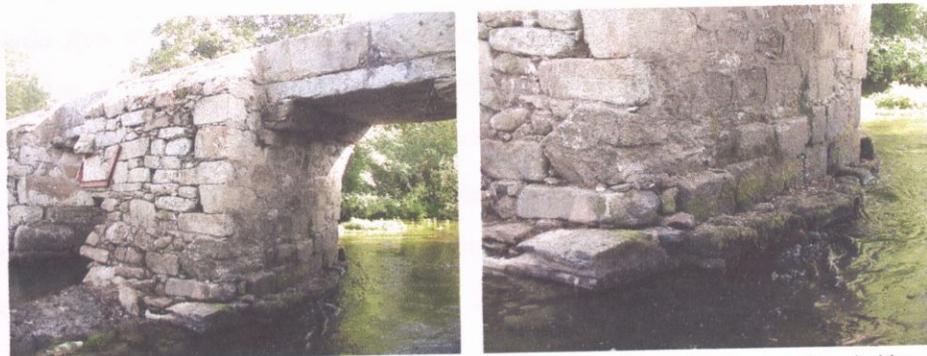
Vista de pila 3 aguas abajo y detalle de lo que podrían ser los restos de una pila primitiva

En la base de la pila, en el margen izquierdo, se conserva lo que aparentemente son los restos de un zócalo de cimentación, pero que claramente podrían corresponder a los restos de una pila primitiva del puente. La diferente orientación y composición de ese

paramento, así lo parecen indicar. Si bien la pila actual tiene una orientación NE-SW, ese paramento presenta una orientación más N-S. Estos supuestos restos de una pila más antigua están constituidos por dos hiladas de sillería de granito irregularmente escuadrada, y de formas rectangulares y cuadrangulares. El acabado de los sillares es apiconado. Esta pila presenta una particularidad que no aparece en el resto, la unión de la pila con el voladizo que sostiene el dintel, es de forma curva aguas arriba. Aguas arriba, en el margen derecho del tajamar se conserva gran parte de la obra original.

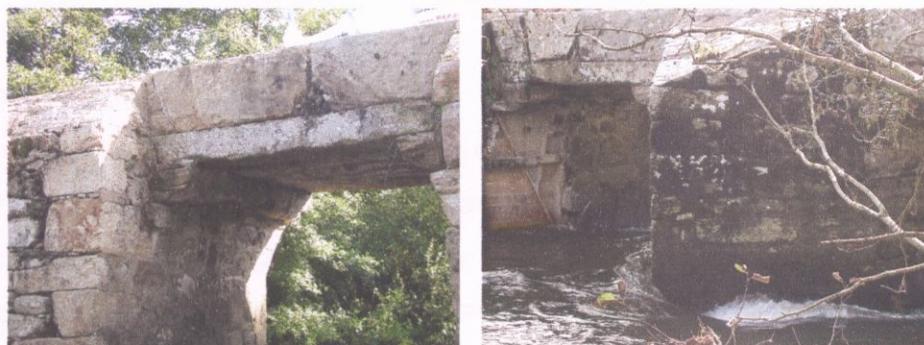
Detalle de la unión de la pila con el voladizo y vista de pila 3 aguas arriba

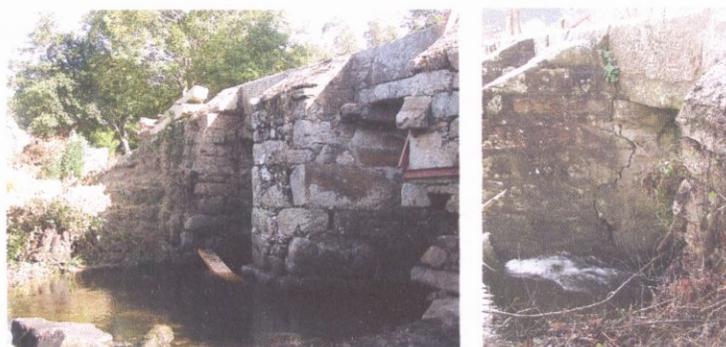
(d) Pila 4

Esta pila presenta un irregular estado de conservación cuyo origen está (creemos) en el mal asiento del aparejo, aunque en comparación con el resto de pilas, es la que presenta un mejor estado. Existe una enorme grieta en el tajamar de aguas arriba, en el margen derecho.

Vista de la pila 4 aguas abajo y aguas arriba con detalle grieta

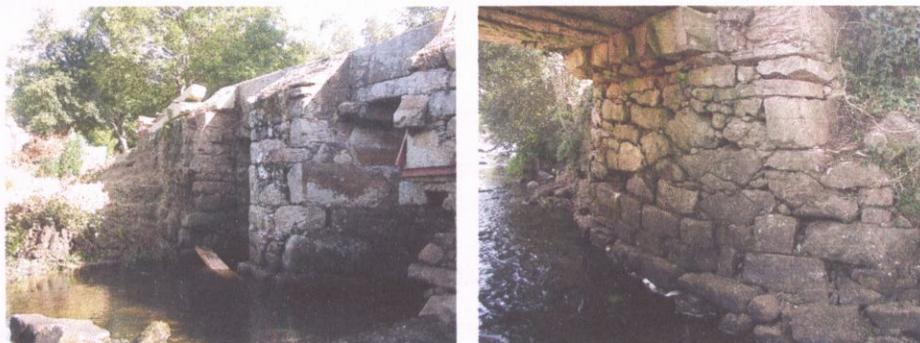
La manguardia del margen izquierdo conserva doble hilada irregular de sillería en la zona basal apoyada sobre un zócalo de mampostería, al igual que hemos visto se conservaba en las pilas 1 y 2 y que creemos podrían relacionarse con una diferente etapa constructiva. Al igual que las pilas la manguardia-estribo se continúa aguas abajo con un espolón de planta rectangular y un tajamar triangular aguas arriba. Se selecciona mampuesto de pequeño tamaño y tierra para juntas al igual que en el resto de la construcción. El estribo-manguardia del margen derecho presenta similares características constructivas aunque claramente el espolón no está trabado a la estructura sino adosado, extremo que podría sugerir una posible reconstrucción de ese espolón o que originariamente ahí no existía.

Vista de manguardia de margen derecho e izquierdo

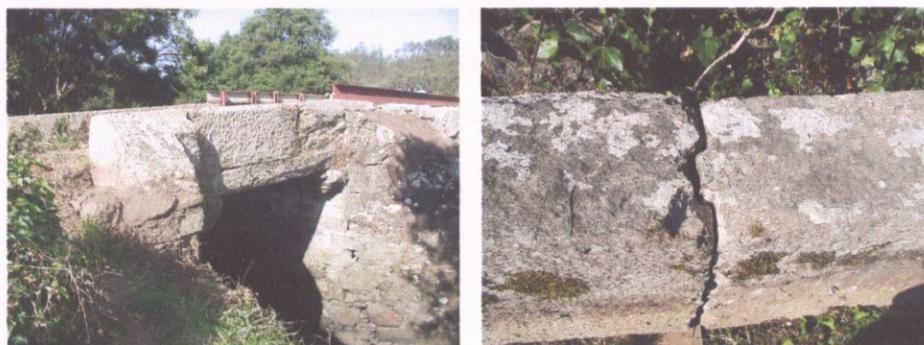
Vista parcial del pretil aguas arriba y del machihembrado aguas abajo

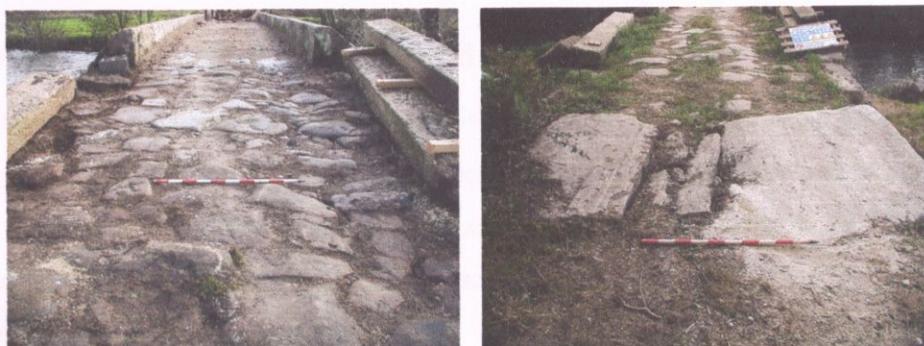
Como se avanzó, en la embocadura del margen derecho del puente, existen, antes del inicio del pavimento propiamente dicho, tres losas del estilo de las que conforman los dinteles. Las de los laterales son de forma cuadrangular y la central rectangular, que está rota. Teniendo en cuenta la configuración de la manguardía del margen derecho y esta estructura, no descartamos que aquí hubiese existido antaño un aliviadero, extremo que actualmente no podemos comprobar por la vegetación.

Vista del pavimento y de las losas que se conservan en la embocadura del margen derecho

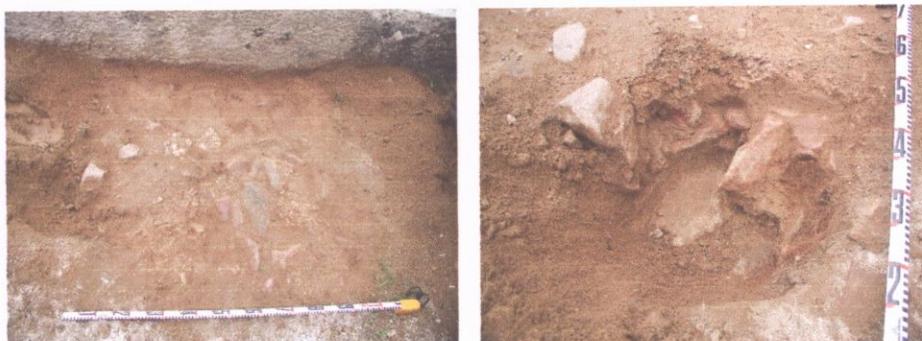
Limpeza y sondeo efectuados en la calzada del puente a la altura del arco 2

Por ello, se procedió a realizar la limpieza de un sector de 1x1 m. aproximadamente, a la altura del arco 2, punto donde la calzada no estaba alterada por las obras de consolidación antes citadas. Tras retirar una capa de unos 5 cm. de potencia constituida por tierra de color pardo de matriz limo-arenosa, apareció una especie de conglomerado integrado por 'xabre', gravas y cantos de formas angulosas y facetadas de cuarzo y granito, y parece que cuarcita también. Alguno de estos materiales parecía tener rasgos de rodamiento fluvial, lo que sugeriría el aprovechamiento de material del río para su realización. Un par de piezas, una de cuarzo de color anaranjado, y otra de granito de tonalidad negruzca, parecían tener desgaste por efecto de rodada, sin embargo no se visualizaron roderas en sentido estricto, no había una continuidad. La disposición del material era muy anárquica por lo que no parecía conformar un pavimento 'sensu stricto'. La potencia de este conglomerado era de 25 cm. y asentaba directamente sobre el dintel. La tierra que aparecía en la base del conglomerado y entre las piedras, presentaba una matriz más arcillosa que le aportaba mayor compacidad, funcionando como una especie de cemento. Esta tierra parece ser el sustrato meteorizado que se puede encontrar en las inmediaciones del puente.
