INFORME VALORATIVO-MEMORIA

**“CONTROL ARQUEOLÓXICO DAS OBRAS
DE RESTAURACIÓN DA IGREXA DE SAN
XOÁN DE ANTAS DE ULLA, LUGO”**

CONTROL ARQUEOLÓXICO DAS OBRAS DE RESTAURACIÓN DA IGREXA DE SAN XOÁN DE ANTAS DE ULLA, LUGO.

CT 102 A 2010 / 076-0

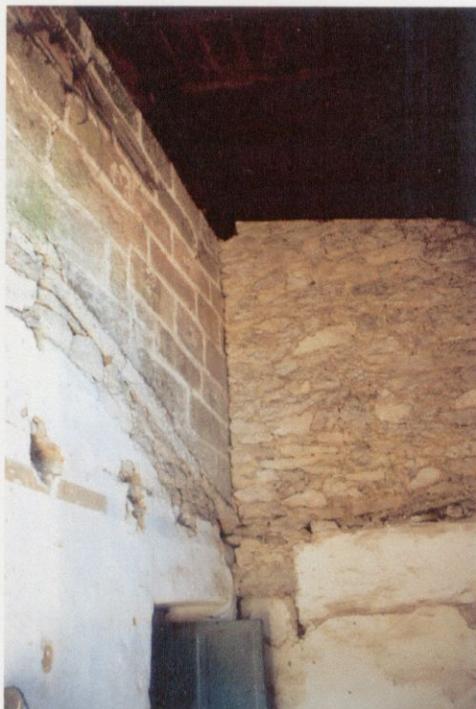
Sacristía de San Xoán de Antas de Ulla, añadida en la cabecera.

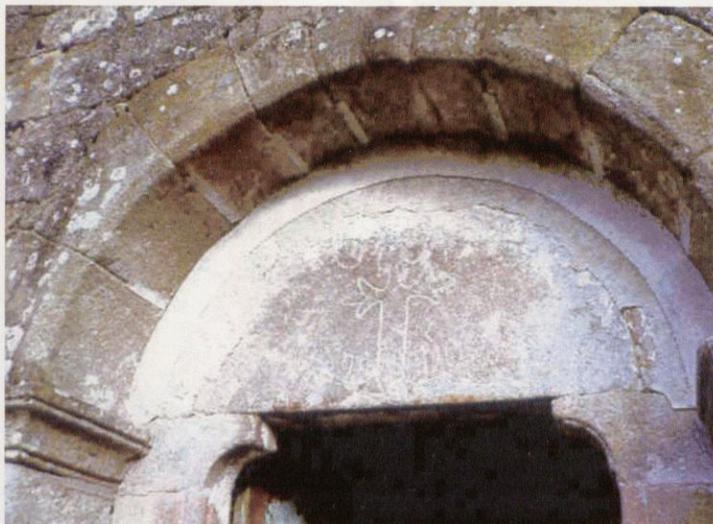
Tímpano

En la portada principal se conservan los mejores restos románicos que quedan, con un tímpano con cruz jacobea grabada. Tiene arquivolta de arista viva que continúa mediante imposta a caballo del jambaje. En los laterales de la nave aparecen algunos canecillos lisos.

Tanto la portada como la colocación de los canecillos creemos que corresponden a una recolocación de estos elementos, después de sufrir la iglesia románica varias obras en su estructura que hicieron una ampliación del recinto sagrado, tanto en la edad moderna como en la contemporánea, como sucede en muchas de nuestras iglesias.

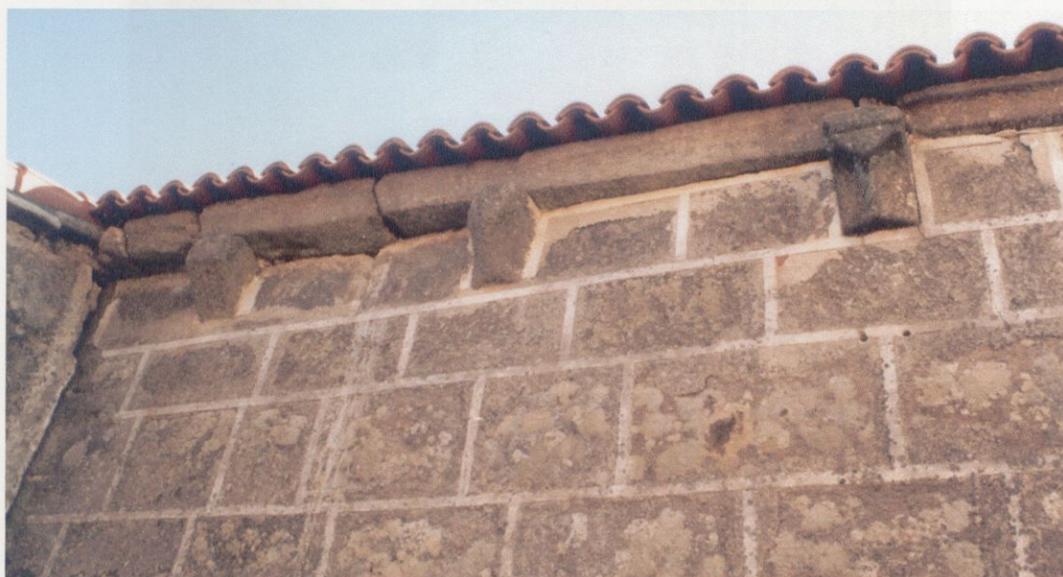
Detalle de los canecillos.

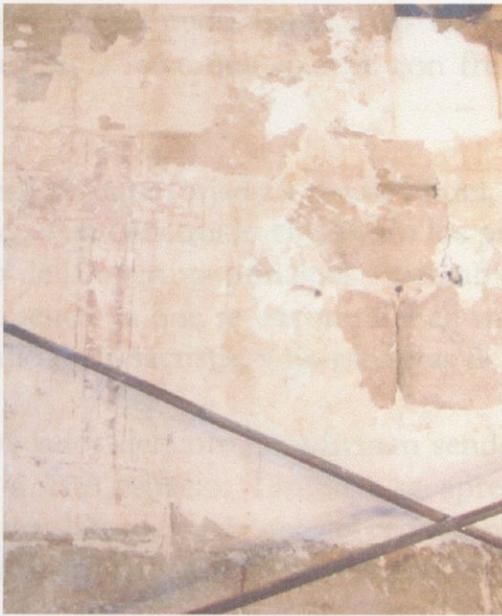
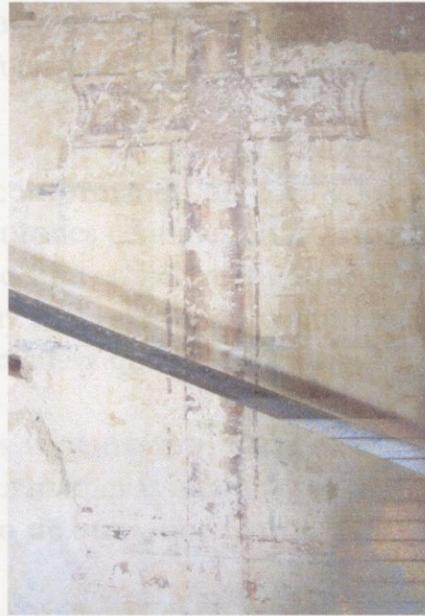
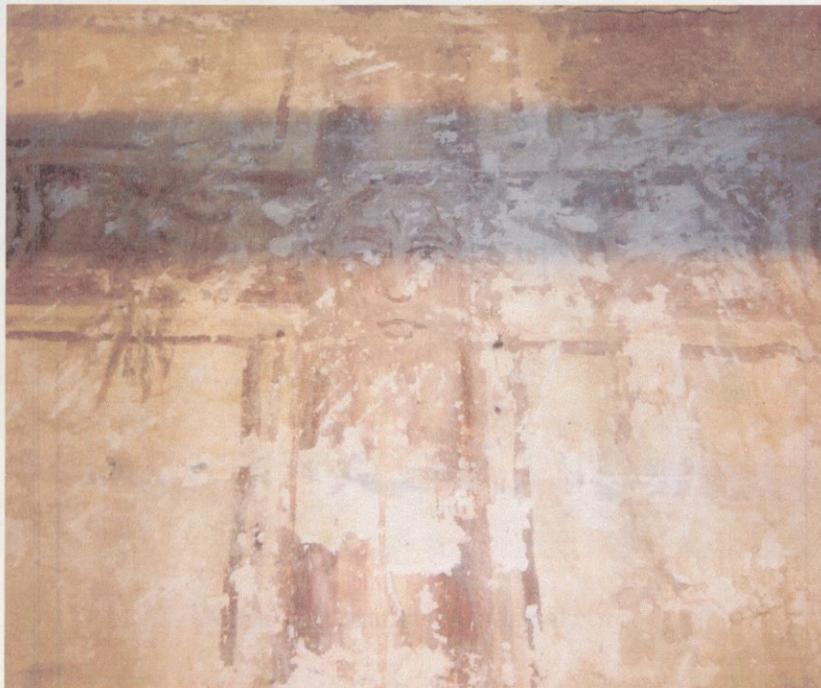
Este templo fue totalmente reformado a fines del siglo XIX. Las capillas laterales se encontraban comunicadas desde la nave por unos falsos arcos de barronillo en
Bajo el recebado y pintura existentes en las paredes del presbiterio hay pinturas sobre la fábrica.

Restos de pinturas descubiertos en la Iglesia de San Xoán de Antas de Ulla.

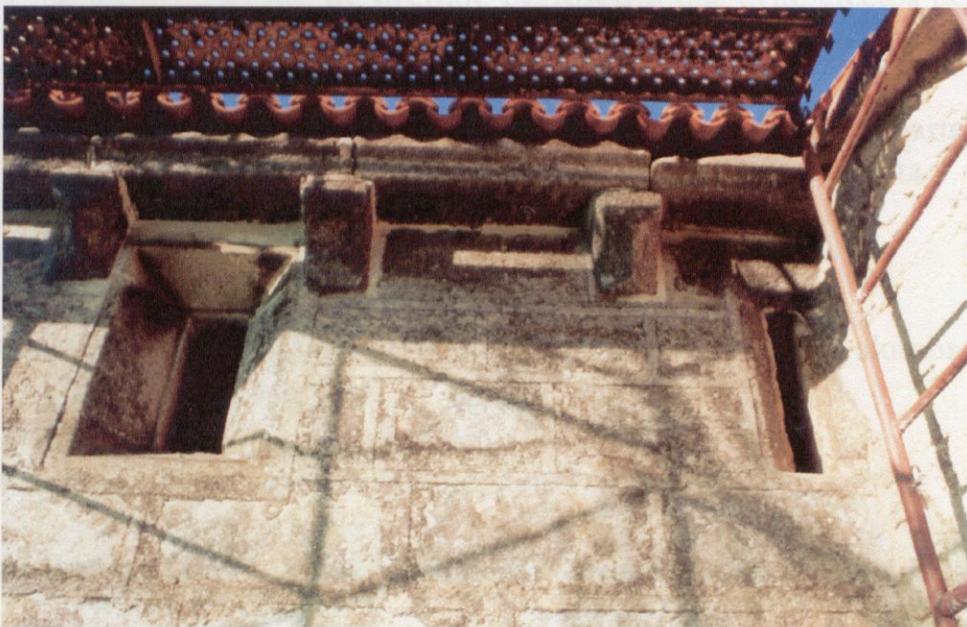
A ambos lados del coro, se adivinan sendas ventanas con derrame interior, para dar luz a este espacio. También se aprecian nuevas ventanas abiertas en los paramentos laterales, así como el cegamiento de otras, que fueron variando según las necesidades de luz al recinto sagrado.

Detalle de ventanas que dan al coro.

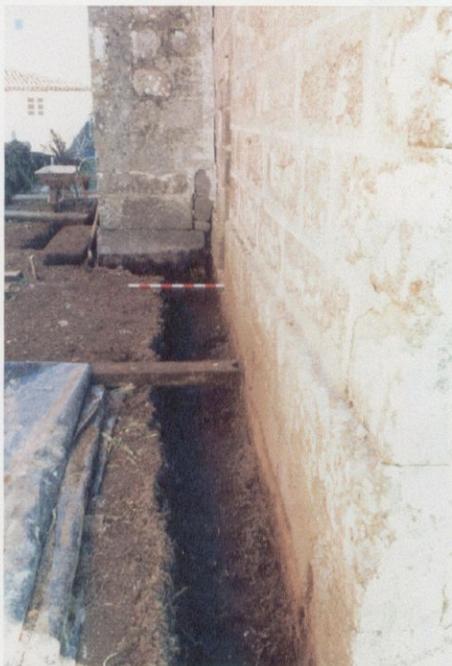
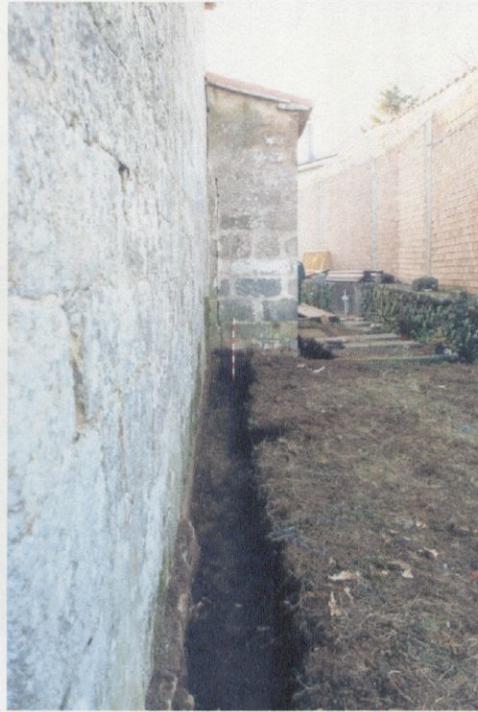
Zanja de drenaje. Lado Norte.

Durante los trabajos de realización de este drenaje no apareció ningún elemento arqueológico, sí en cambio se pudo apreciar la cimentación de algunas partes de la fábrica moderna y contemporánea de la iglesia que estaban a poca profundidad.

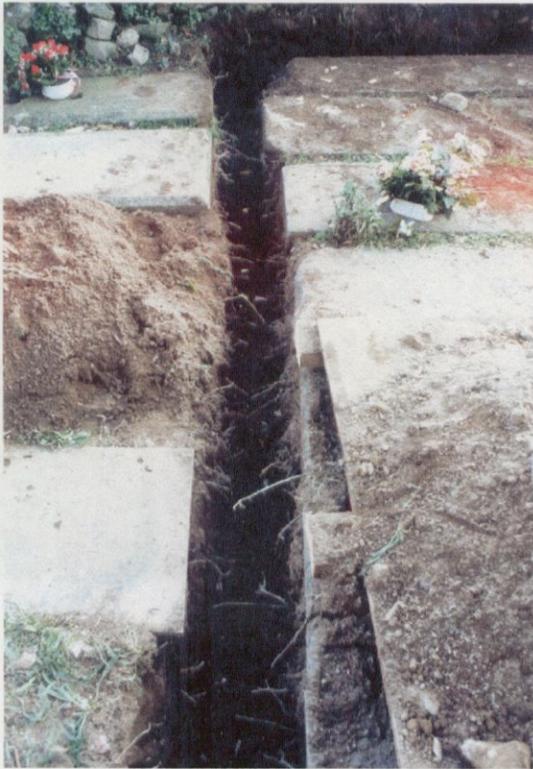
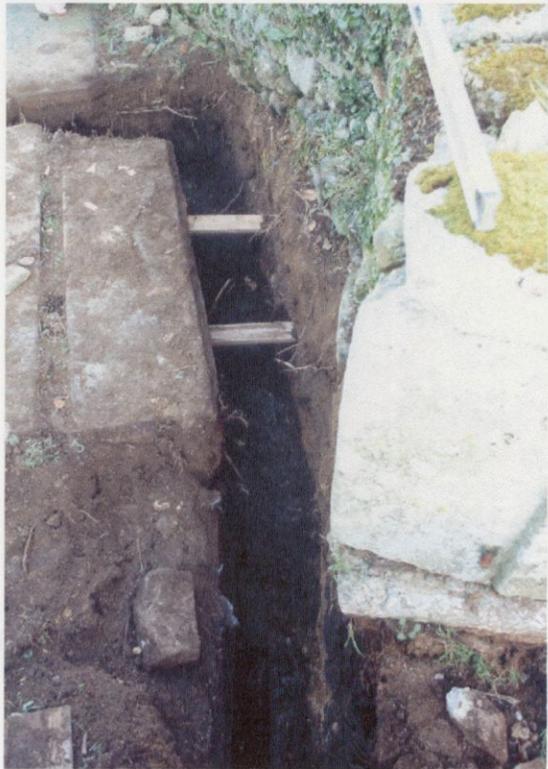
Zanja de drenaje. Lado Sur. Unión con la red general de saneamiento.

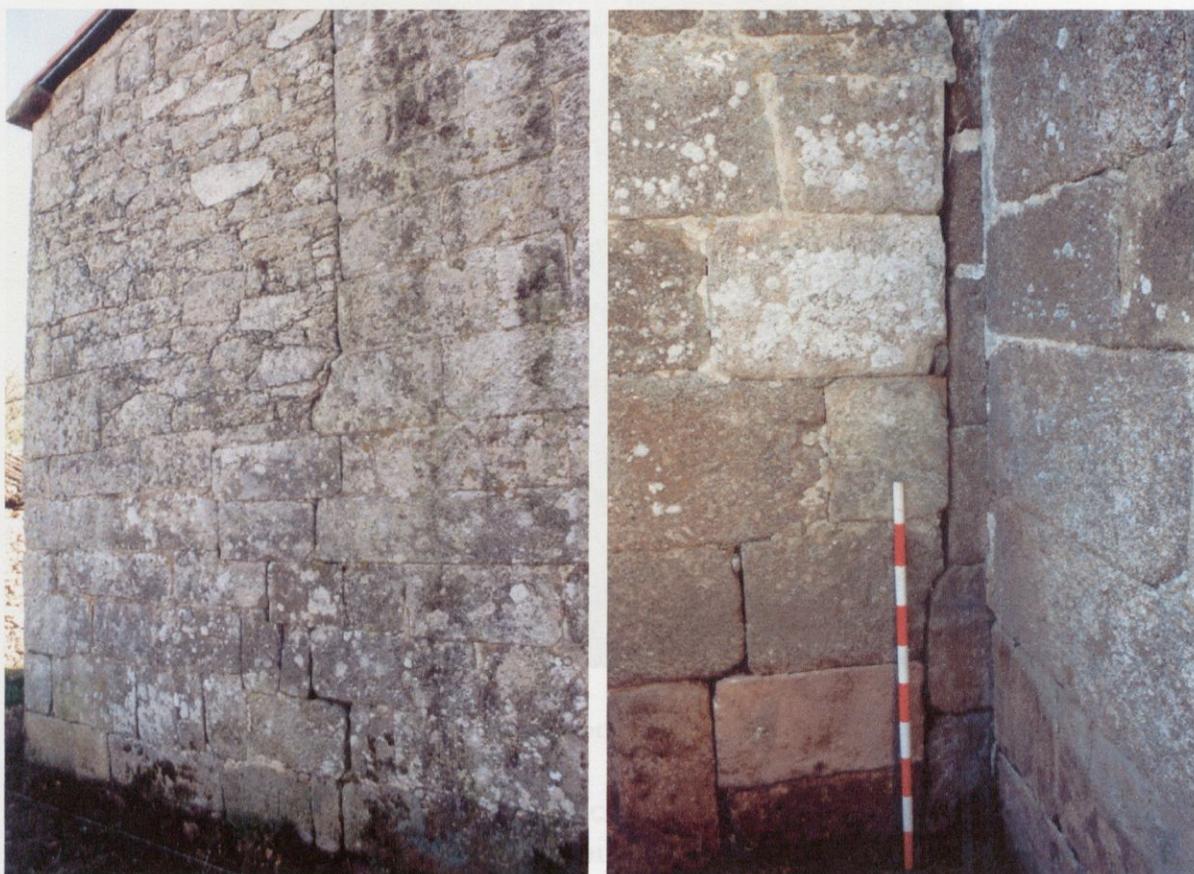
Por último destacar, a nivel de paramentos, la lectura perfecta que se puede hacer de las partes no románicas de la fábrica de la iglesia, como consecuencia de la ampliación de la misma a través de los siglos, como se hacia constancia en la memoria histórica.

Detalle de los paramentos. (Sacristía y contrafuerte de la fachada Sur)

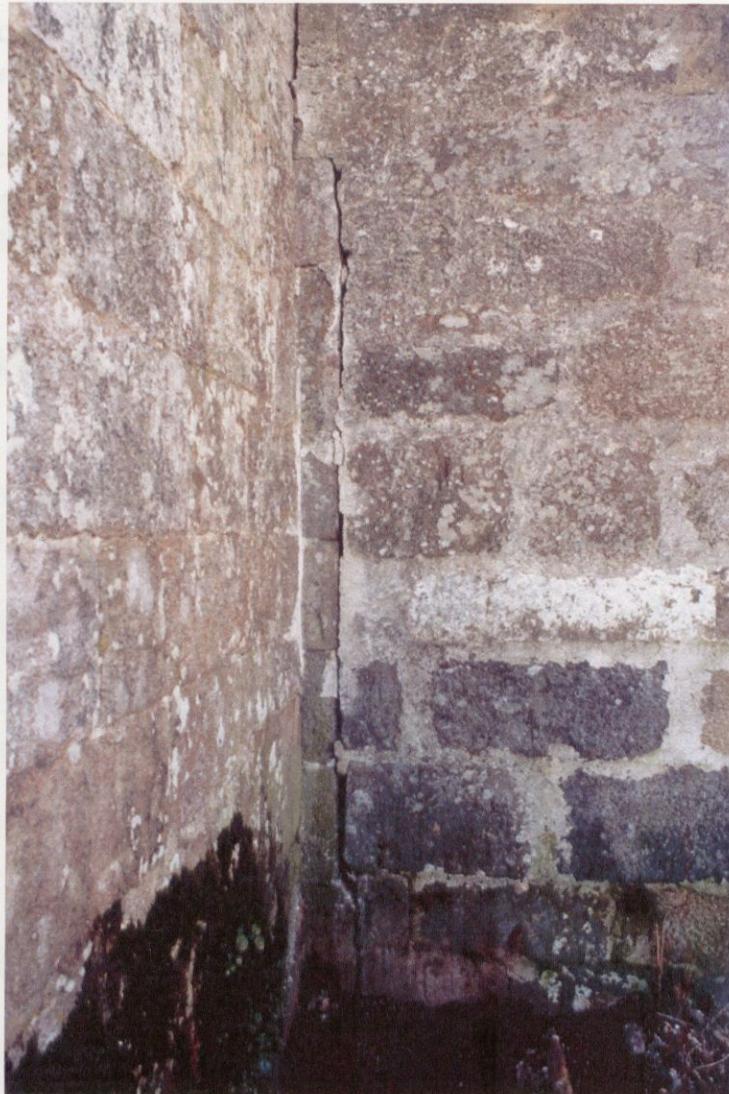
Detalle de los paramentos. (contrafuerte de la fachada Norte)

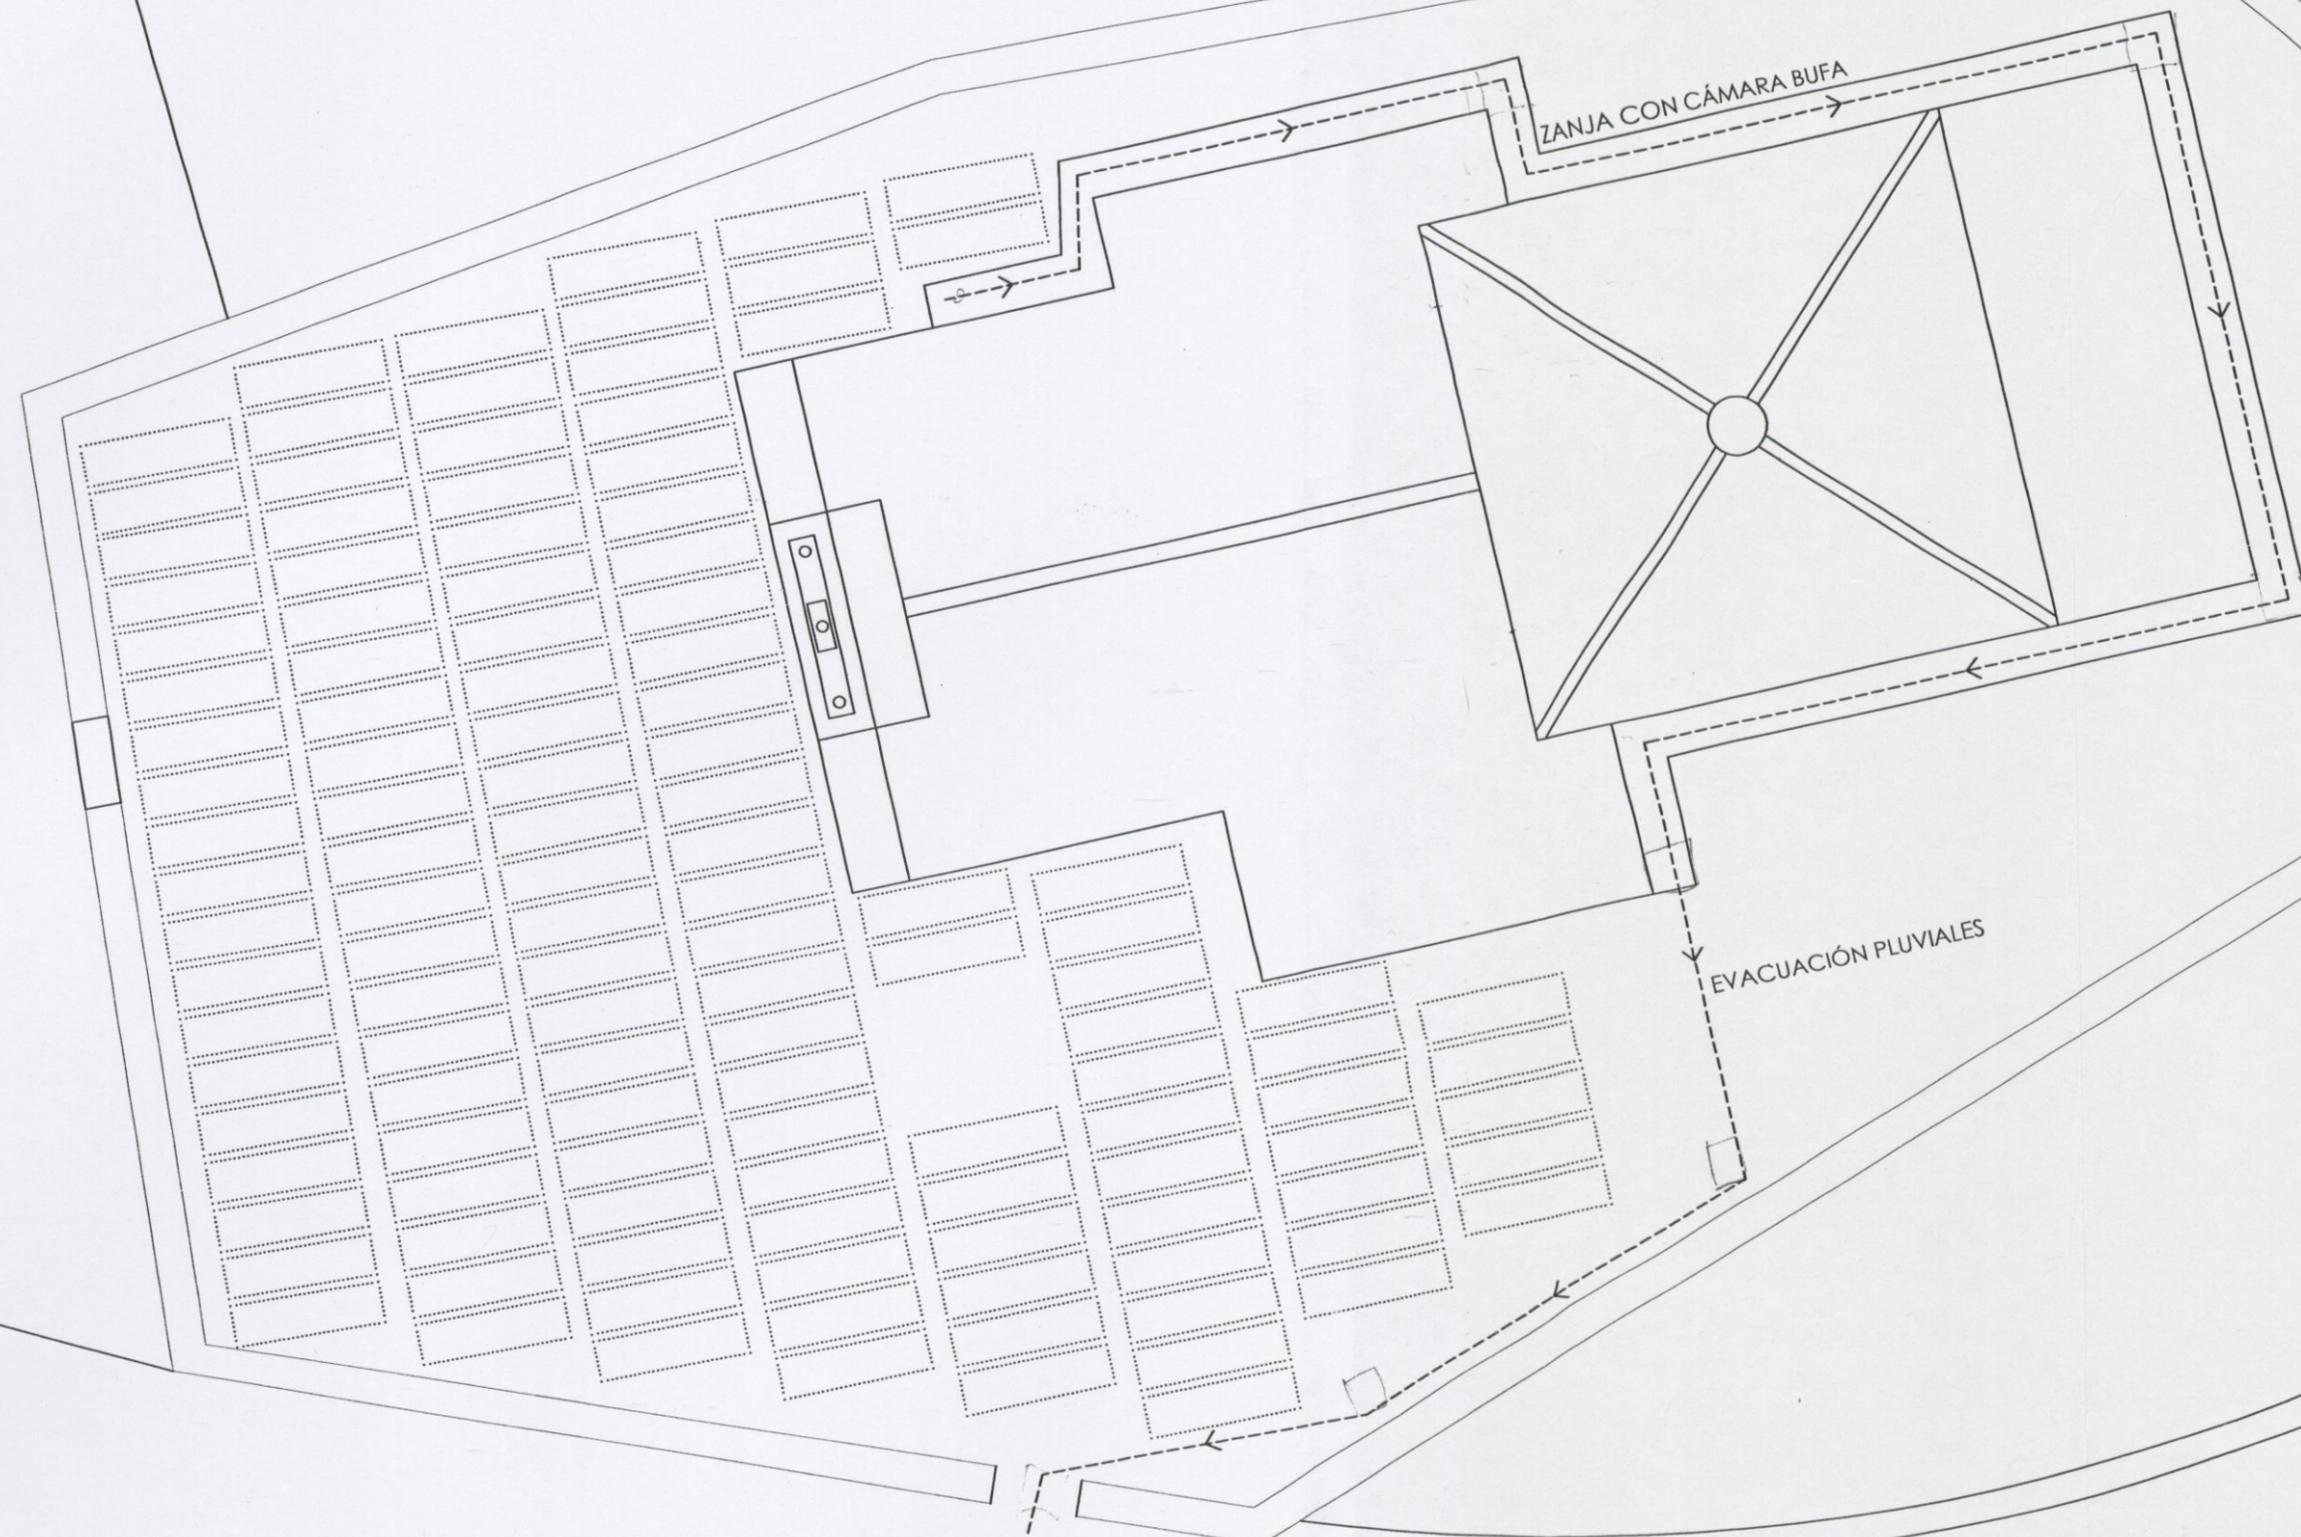
A12 - PLANTA EVACUACIÓN PLUVIAIS

Los resultados de la intervención arqueológica sólo pusieron de manifiesto una U.E (zanja de drenaje) que en su trazado no exhumó ningún elemento arqueológico. Debemos destacar que en esta zanja se pudo observar parte de la cimentación de la fábrica de la iglesia, al estar esta a pocos centímetros de la superficie. En estas cimentaciones se pudo comprobar como los elementos

nuevos, capillas laterales o cabecera (sacristía), no enlazan con las cimentaciones originarias de la fábrica románica.
