**CONTROL ARQUEOLÓGICO DE LAS OBRAS DE
REPARACIÓN DEL MURO DE
ACOMPAÑAMIENTO DEL ESTRIBO IZQUIERDO,
LADO AGUAS ABAJO, DEL *PONTE TABOADA*
(LALÍN, PONTEVEDRA). INFORME
VALORATIVO/MEMORIA TECNICA (CT 102A 2010/501-0)**

MARÍA DEL MAR LÓPEZ CORDEIRO

Arqueóloga

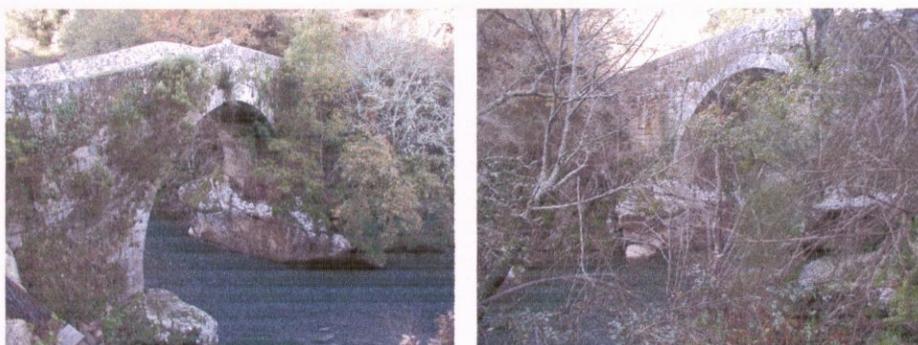
Vista general del puente aguas abajo y aguas arriba

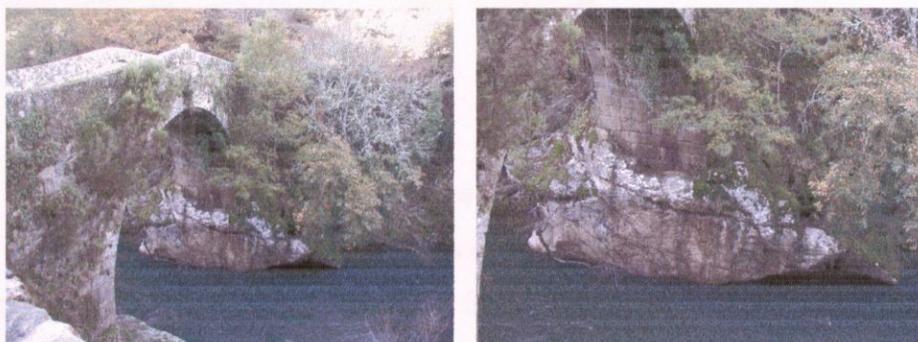
El puente está cimentado en roca. Da la impresión de que la roca fue acondicionada, aunque sólo lo imprescindible, para poder asentar la sillería del arco.

Vista general del puente aguas abajo y detalle de cimentación en estribo derecho

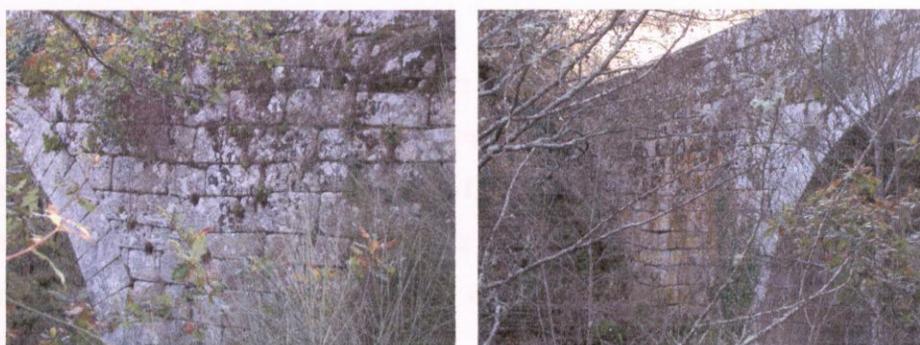
tamaños y la labra de los sillares. Por ejemplo, desde la altura del riñón de la bóveda hasta el nivel del pretil, se visualiza un cambio en el estribo derecho de aguas arriba, que no sabemos si podría responder a una diferente fase constructiva. Esta sillería presenta una labra más tosca. El resto es de las mismas características de la de la bóveda, con labra media-fina. La sillería está preferentemente dispuesta a soga, si bien hay que notar la existencia de tizones puntualmente intercalados para afianzar la estructura. En las juntas hay ripios aunque de forma muy puntual, no aparecen de forma generalizada por toda la estructura.

Detalle de aparejo en estribo derecho e izquierdo de aguas arriba

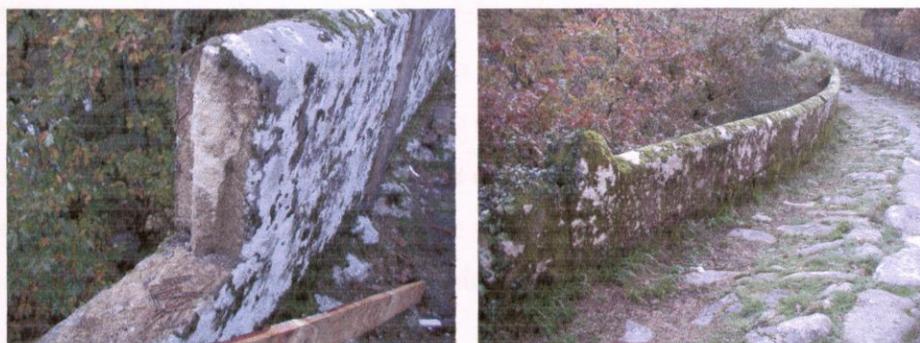
El único mortero visible en juntas es el identificado en los pretils, mortero de cal de color blanquecino con tintes amarillo claro, pero que bien podría corresponder a una reparación posterior. Para los pretils se emplean grandes piezas de sillería dispuesta en dos hiladas, o bien una hilada de sillería sobre mampostería de diversos tamaños.

Detalle de mortero blanquecino en pretils y vista general de pretil de aguas abajo

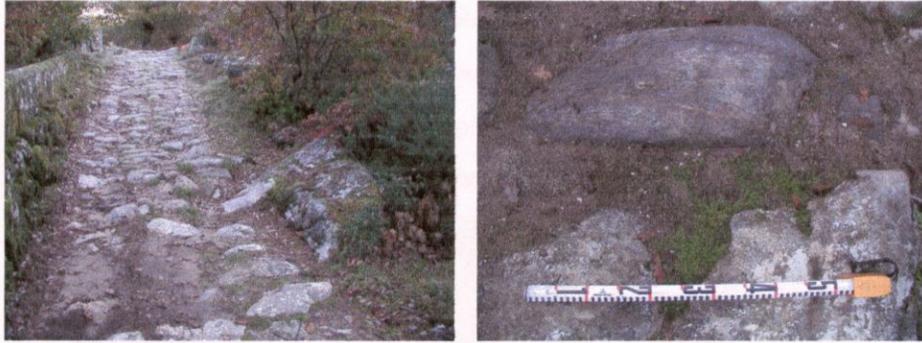
Vista general del tramo de calzada de Lalín y detalle de rodada

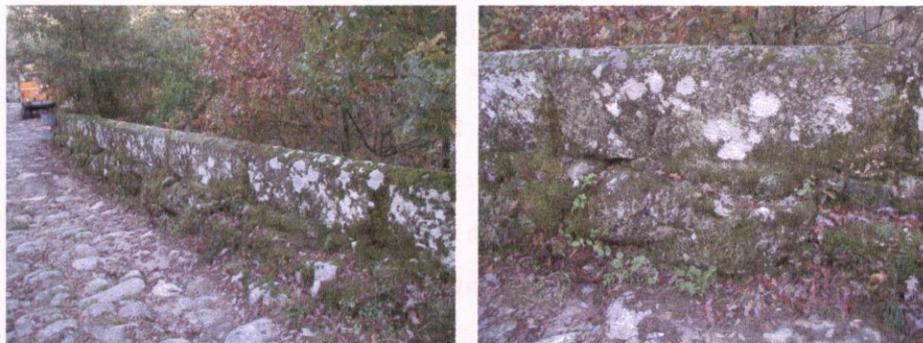
Composición del pretil en tramo de Lalín antes del quiebro

1. En el tramo más alejado del puente, antes de que el pretil efectúe un quiebro hacia el suroeste, el pretil sigue una alineación NE-SW. La base del pretil está construida con mampostería colocada de forma bastante aleatoria, aunque hay una tímida tendencia a la existencia de dos hiladas, aunque sin conformar tongadas horizontales. Fundamentalmente el aparejo es de bloques de granito y piezas de menor tamaño especialmente a nivel de techo, en el

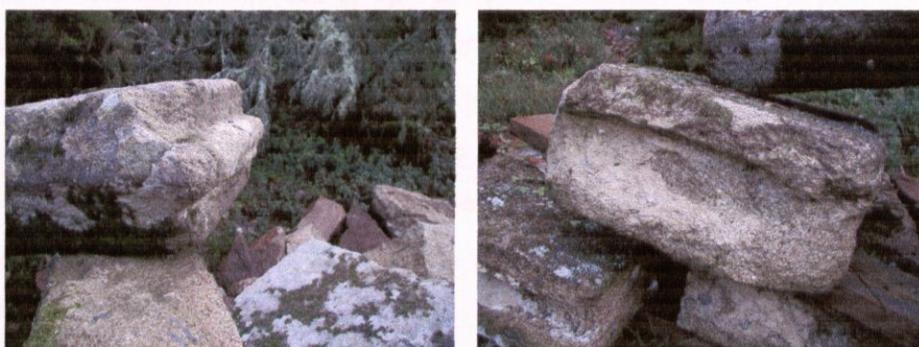
Detalle del sistema de machihembrado del pretil

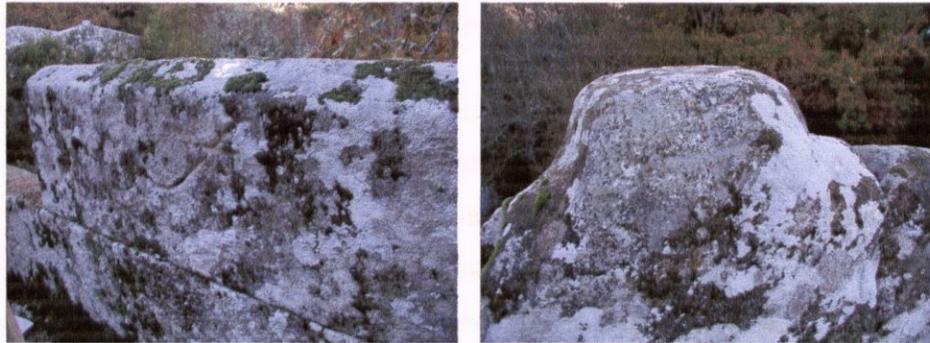
Detalle de motivo grabado en pieza del pretil y pieza del pretil coincidente con la clave de la bóveda

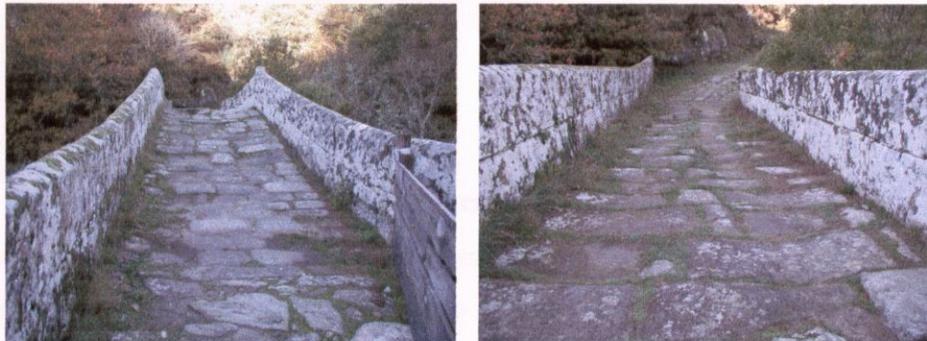
Justo en el tramo coincidente con el puente, la disposición del aparejo en la calzada no presenta un aspecto tan caótico como en el tramo de calzada correspondiente a Lalín. Una de las razones está relacionada con el tipo de aparejo utilizado ahora, un pavimento constituido casi exclusivamente por losas de granito (y algún mampuesto). La sillería está dispuesta con el eje mayor de las piezas de forma transversal al tránsito. En la zona central de la calzada es muy probable que el pavimento sea el propio trasdós de la bóveda. Se conservan aquí huellas evidentes de rodada y bastante regulares. Excepto en algún punto claramente reconstruido y otros en los que falta alguna pieza, el pavimento presenta un buen estado de conservación.

Vista del pavimento de la calzada del puente

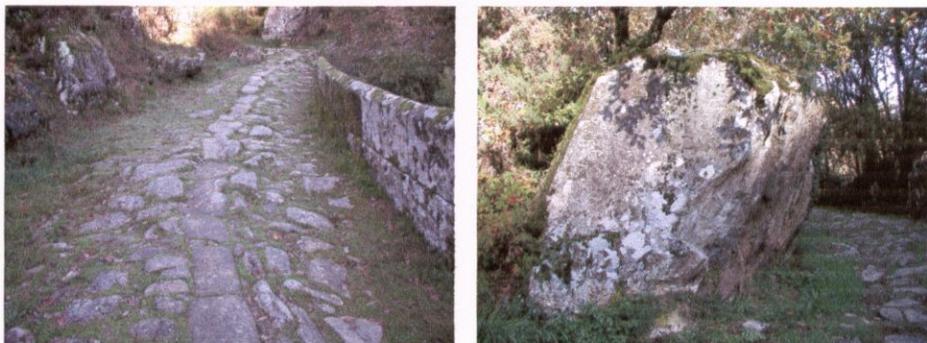
Vista del pavimento en el acceso de Silleda y detalle de la roca inscrita

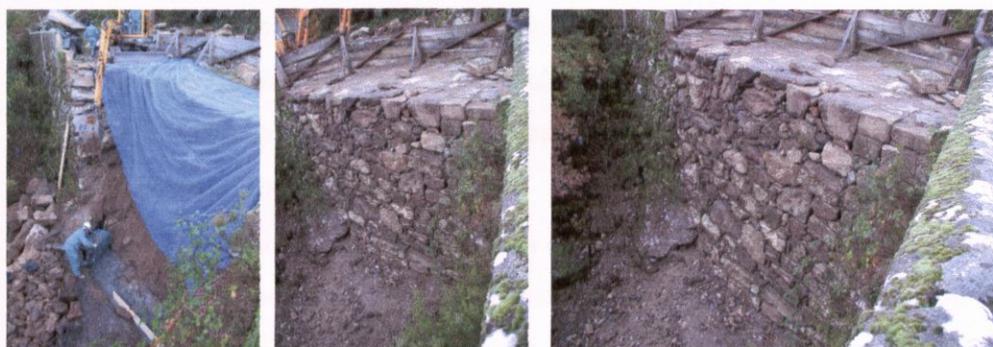
Tal y como se avanzó en el apartado 3, el proyecto de intervención vino motivado por el derrumbe parcial del muro de acompañamiento del estribo izquierdo del lado de aguas abajo del puente, por efecto del empuje de las tierras contenidas de la plataforma del camino de acceso que se saturaron por la infiltración de agua procedente de las fuertes lluvias. Esta saturación produce un fuerte incremento de l empuje de tierras que el muro no pudo contener por insuficiencia de espesor o por falta de drenaje (Durán 2010).

Vista del estribo durante la reparación y una vez reparado

En contraste con el resto del aparejo que caracteriza al puente, aquí aparece una mampostería muy irregular en cuanto a tamaños y formas con predominio de piezas de tamaño bloque cuyas juntas se rellenan con mampuesto de menor tamaño y tierra. Es la misma composición (con mayor abundancia de tierra) que presenta en el interior que quedó a la vista tras el derrumbe del muro. Cuando la regularidad del material lo permite, hay una cierta tendencia a disponer el aparejo en tongadas horizontales.

La reparación incluyó la apertura de la cimentación del nuevo muro de contención y la ejecución del muro de mampostería de piedra aparejada con hormigón de cemento blanco en masa (en la zona de cimentación) y en seco en el alzado, con ejecución del relleno tras la fábrica y los mechinales de drenaje. Una parte de la mampostería procedió de la recuperada y otra fue de aportación con similares características (Durán 2010).

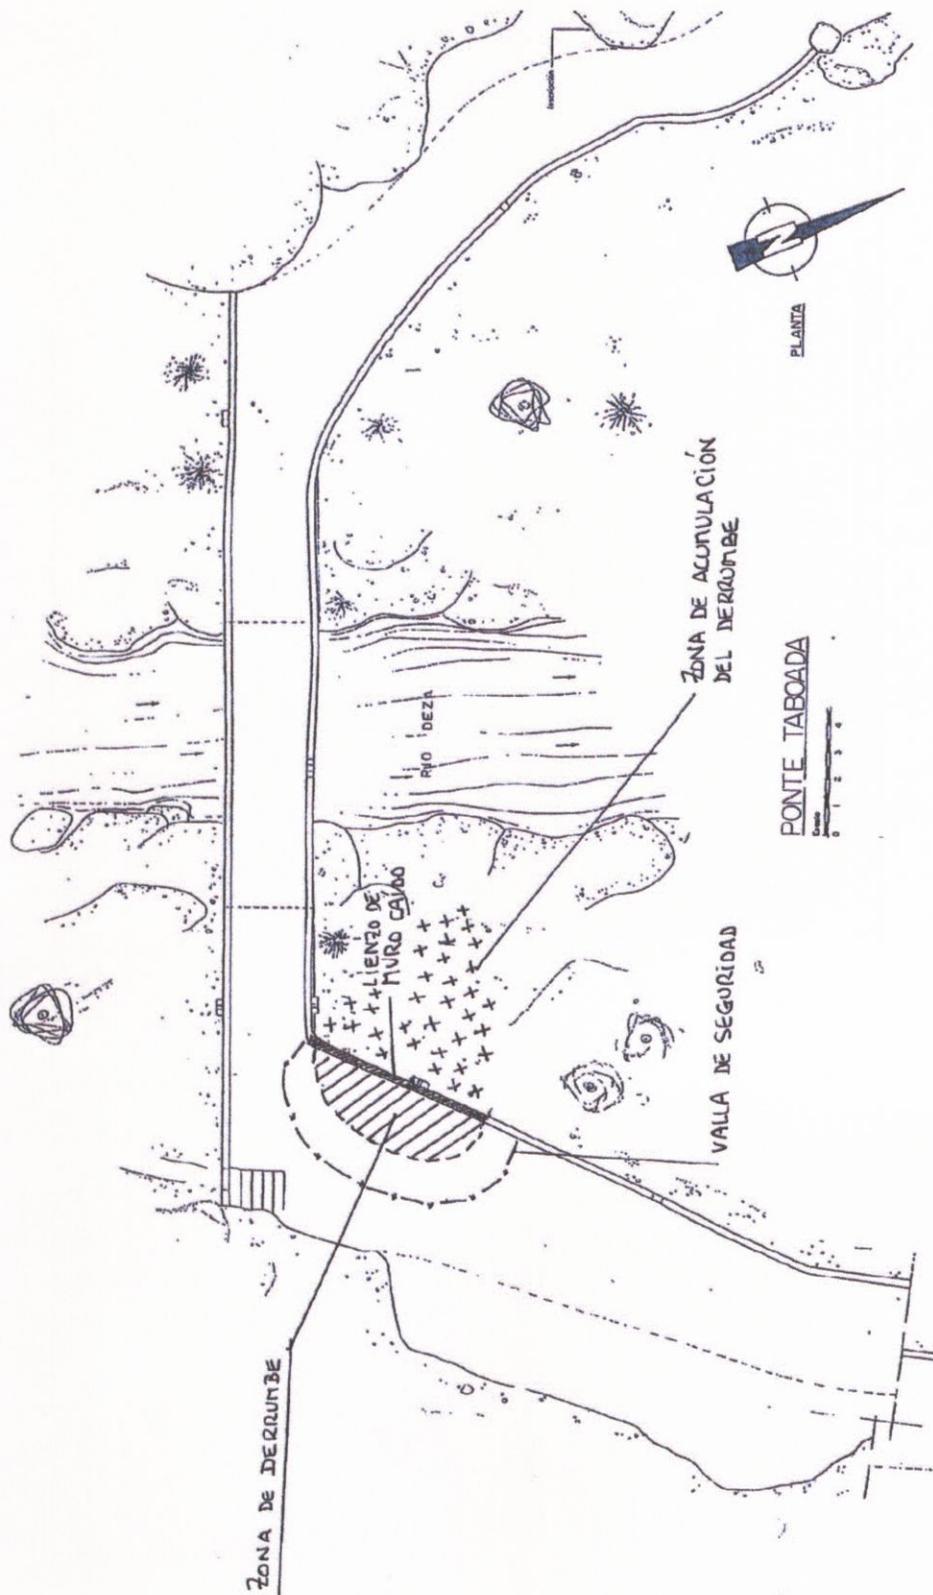
03

Plantacon zona a reparar extraída de Durán 2010
