INFORME-MEMORIA TÉCNICA

CONTROL ARQUEOLÓGICO

PROYECTO DE REHABILITACIÓN CAPILLA DE SERANTES. FERROL

| DENOMINACIÓN: | Informe-Memoria de control de la rehabilitación de la Capilla de San Salvador de Serantes, Ferrol. |

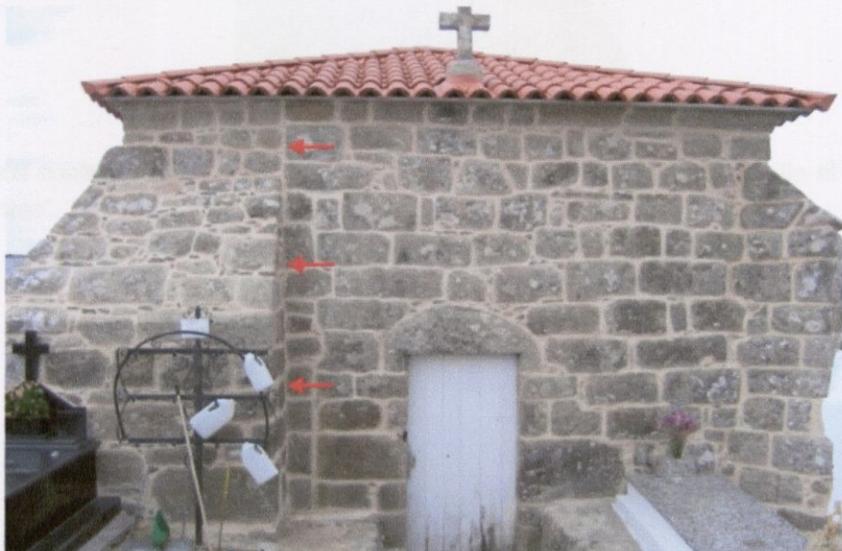
El exterior de la capilla presenta en la fachada norte y cerca de la puerta de acceso a la misma una ruptura arquitectónica que se puede interpretar como una fase de reforma/reconstrucción del inmueble. Los elementos que lo evidencian son, por un lado los elementos graníticos que componen los paramentos y que aparecen sin trabar y por otro lado, en la fachada N, la ausencia de la cornisa que sí es evidente en las restantes fachadas envolviendo la estructura de forma continua. A esto se une tanto las diferencias en planta y alzado de la fachada norte con respecto a las demás así como la desigual fábrica siendo la N de mampostería y las restantes de sillería irregular.

Fachada W. Encuentro no trabado del paramento

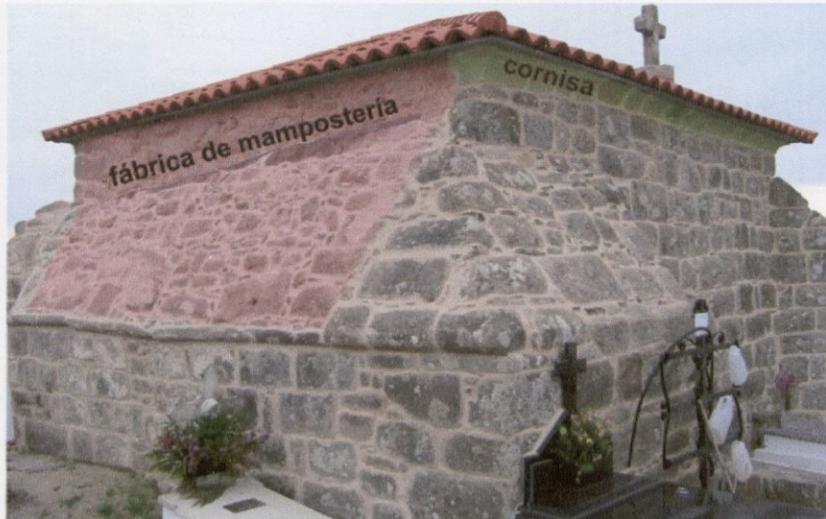
Fachada N. Fábrica de mampostería y ausencia de cornisa

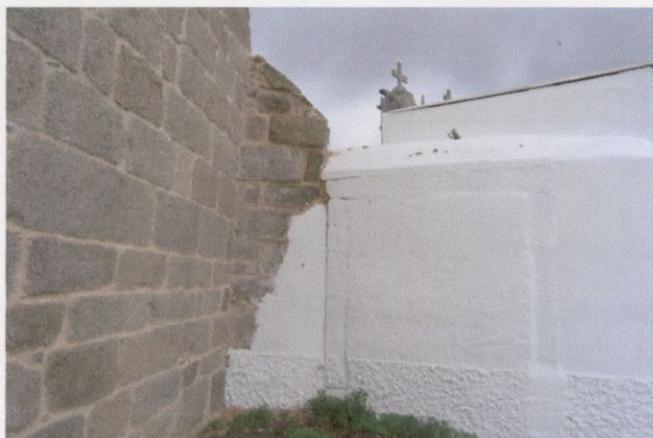
Acceso tapiado de la entrada al cementerio de disidentes

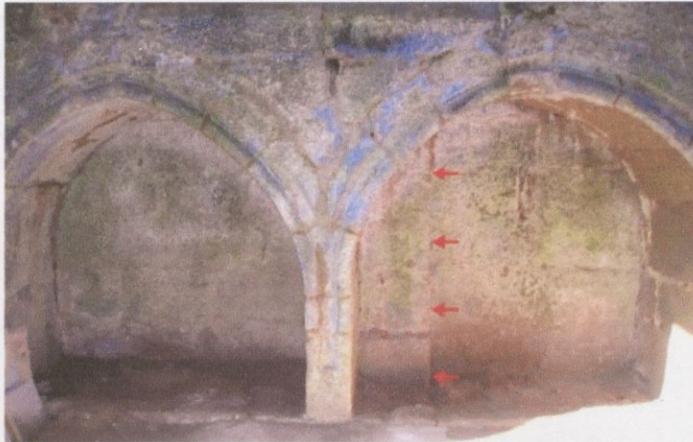
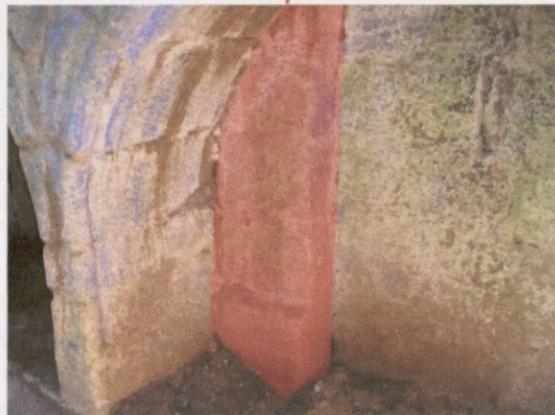
Algunas de las cosas que se observan en el exterior tienen su reflejo en el interior. Así parece que en un momento posterior a la construcción de la capilla, se anexa en la fachada N dos arcosolios apuntados, para lo cual es necesario retranquear parte del muro a fin de ganar espacio hacia afuera (hacia el interior es más complejo debido a las pequeñas dimensiones de la misma).

Interior de la capilla (N). Detalle de un refuerzo del paramento descentrado respecto a los arcosolios ligeramente apuntados (flechas rojas y coloreado rojo)

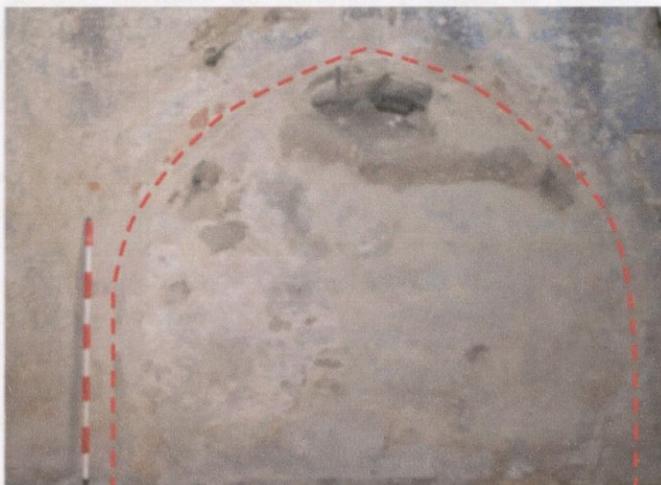
Fachada S. arcosolio tapiado

Estos arcosolios tendrían una finalidad funeraria si bien no se ha documentado ningún tipo de matiz arquitectónico que implique un enterramiento (lápida, sepulcro, etc.).

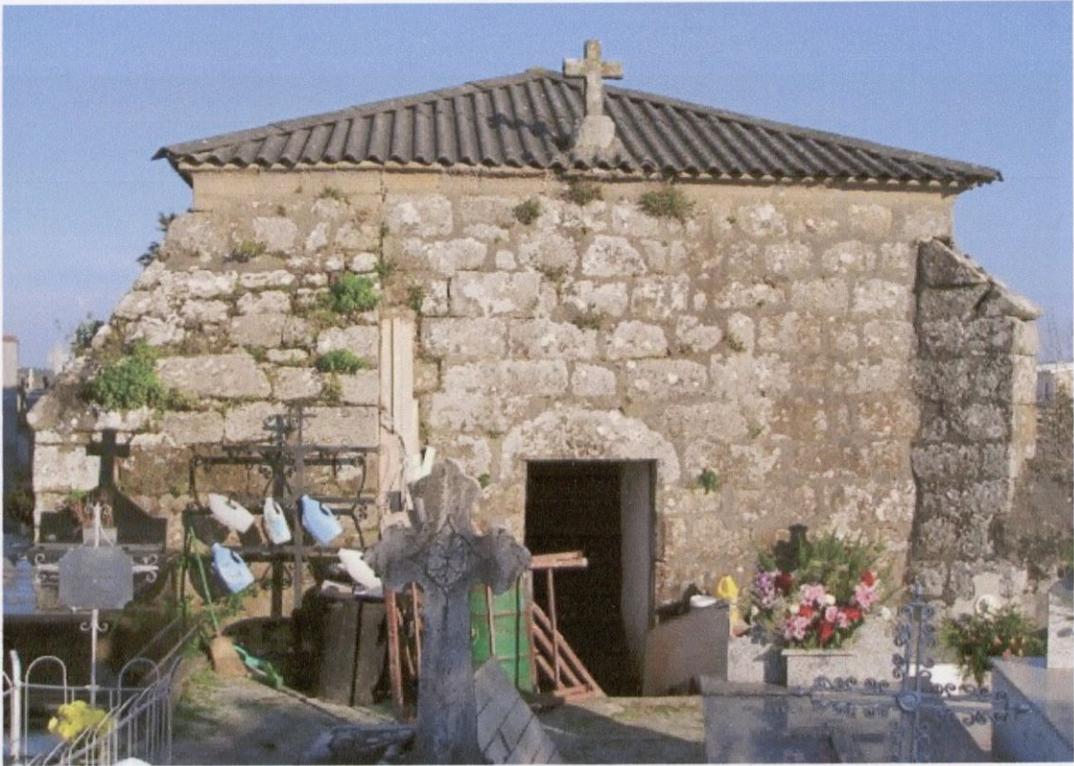
Fachada W de la capilla antes de su restauración

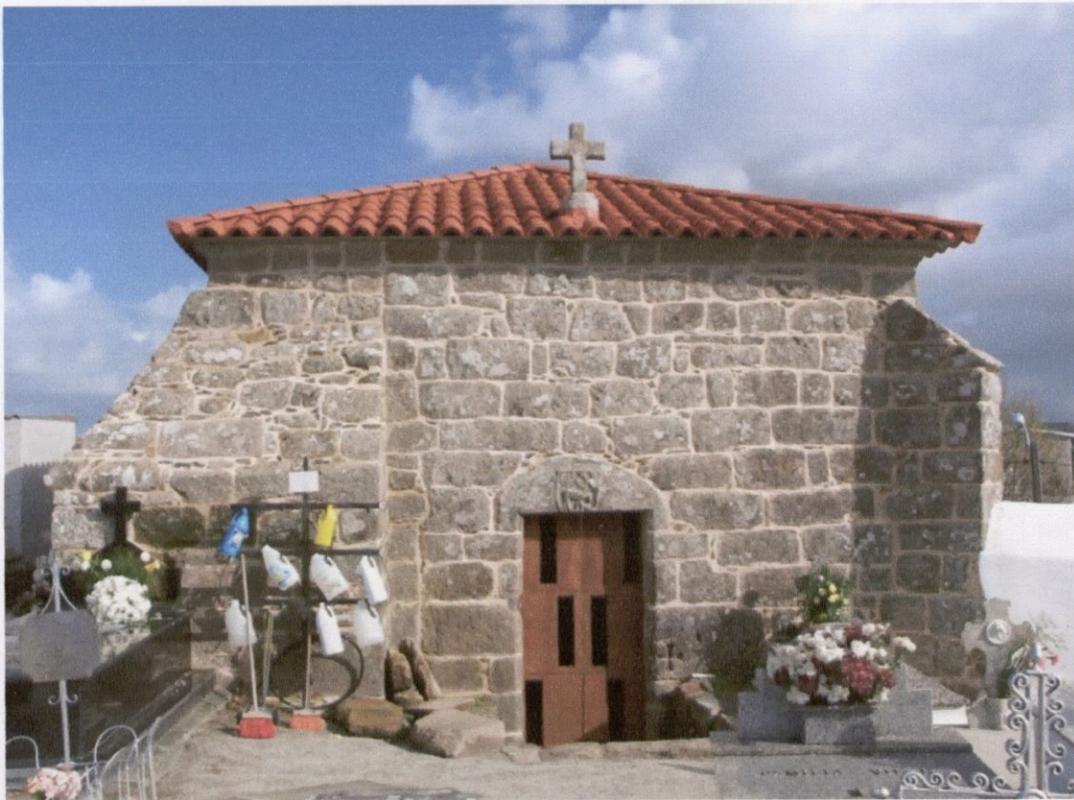
Fachada W de la capilla finalizada la actuación

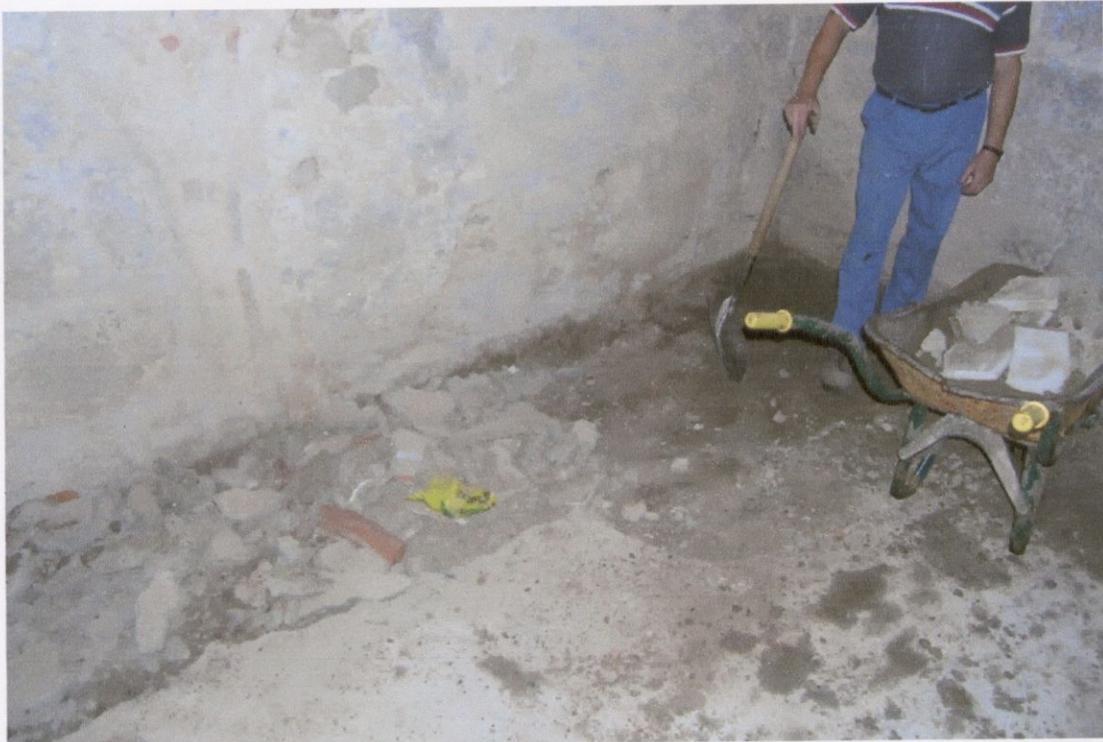
Proceso de retirada del nivel del suelo de cemento (UE1)

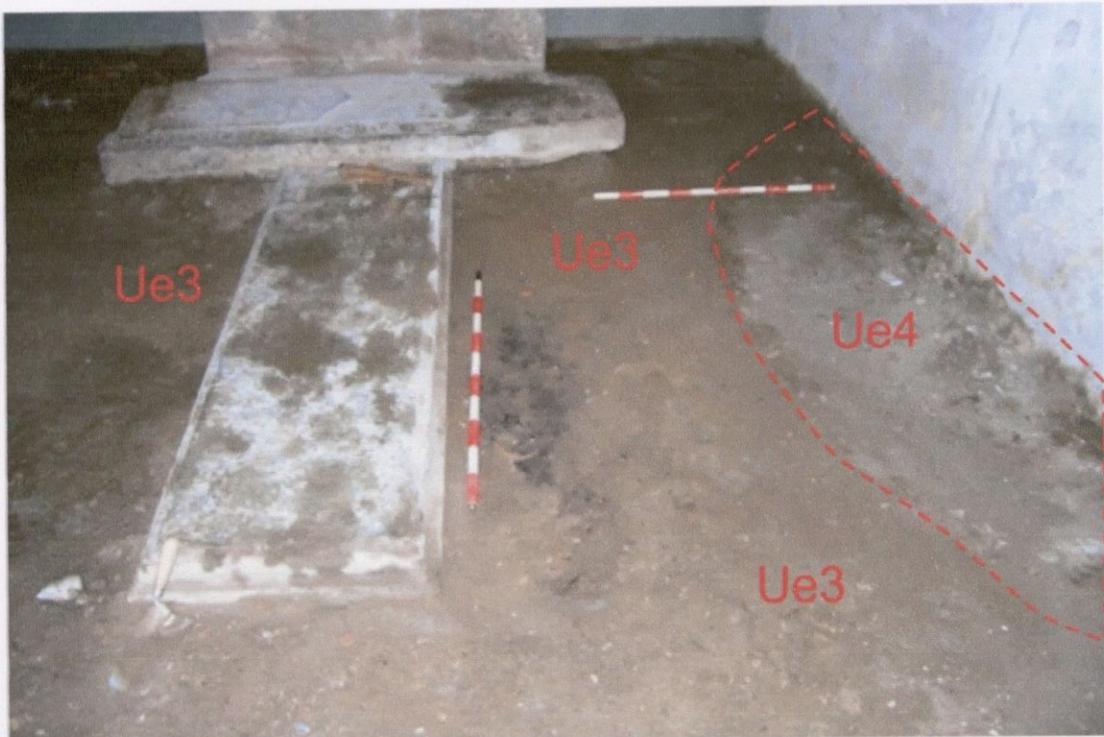
Detalle a nivel de pavimento térreo (UE3). Se observa en el lateral derecho una fosa de inhumación (UE4/5)

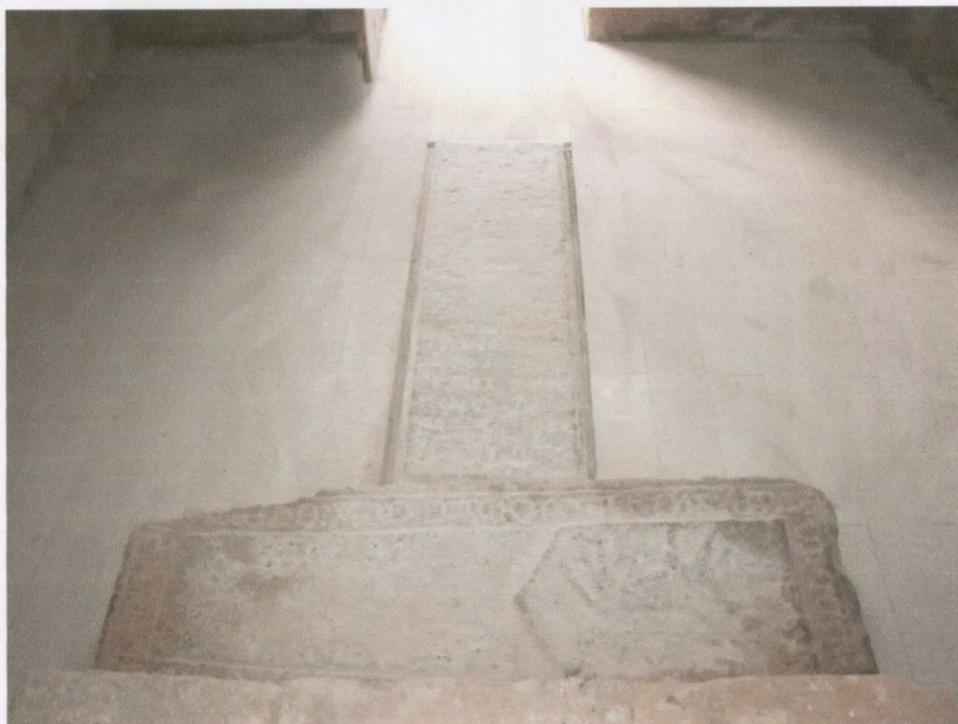
Interior de la capilla con el nuevo solado de granito

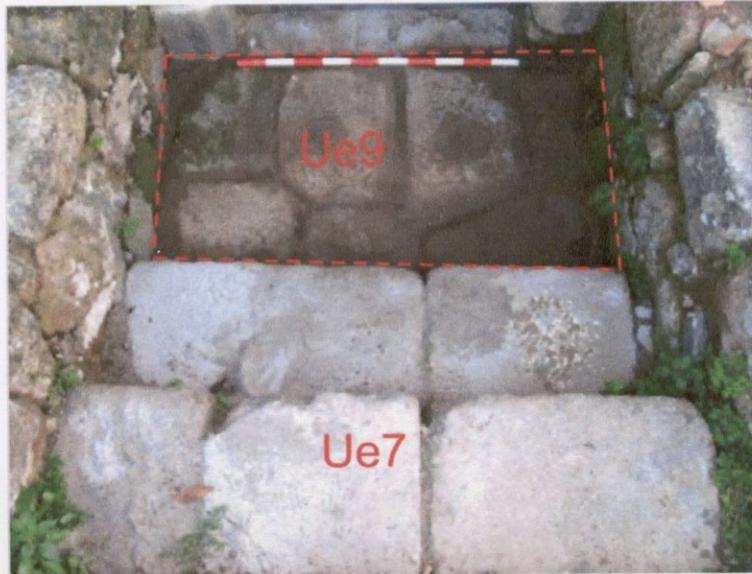
Escaleras de acceso a la capilla: delimitación de la zona de ejecución de pozo drenaje (UE9)

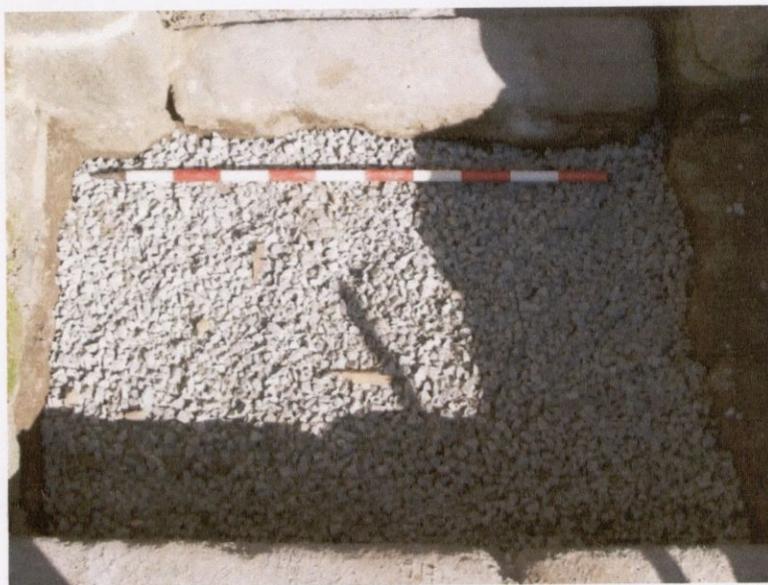
Escaleras de acceso a la capilla: finalización del pozo de drenaje con el relleno posterior de gravilla.
