INFORME VALORATIVO-MEMORIA

“SEGUIMIENTO ARQUEOLÓGICO DE LAS OBRAS
DE RESTAURACIÓN DE LA CAPILLA DE SAN BARTOLOMÉ
DO BURGO, MUNICIPIO DE LUGO.
LUGO”

Celso Rodríguez Cao
ARQUEÓLOGO

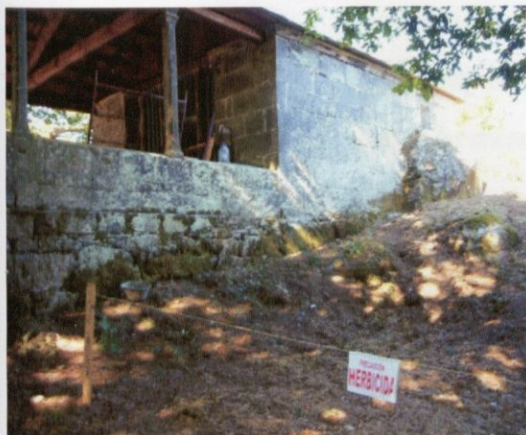
Desbroce y tratamiento de la vegetación.

Primeramente se realizó un control de la limpieza y tratamiento de la maleza, tanto en la zona que ocupa la capilla, como en su camino perimetral

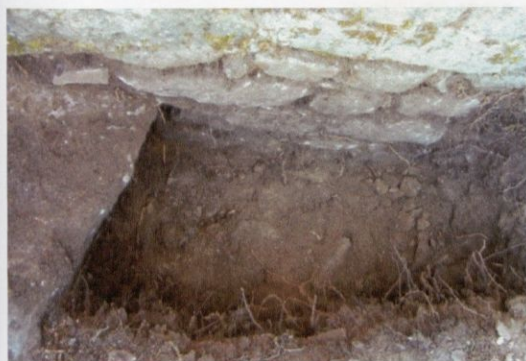
Detalle de la zanja de drenaje en la zona de la cabecera de la capilla.

En la zanja –de cuarenta cm de ancho-, aunque poco profunda, se pudo apreciar el paramento vertical de la cabecera de la capilla, realizado en mampostería y presentando enfoscado de cal. Este paramento parece que tuvo dos fases constructivas, ya que en la zanja se pudo observar un retranqueo, en relación a la línea vertical del mismo. Esta incidencia viene, al mismo

tiempo marcada por la reutilización de alguna pieza granítica decorada, paralelas a las localizadas en el paramentos interiores de la nave.

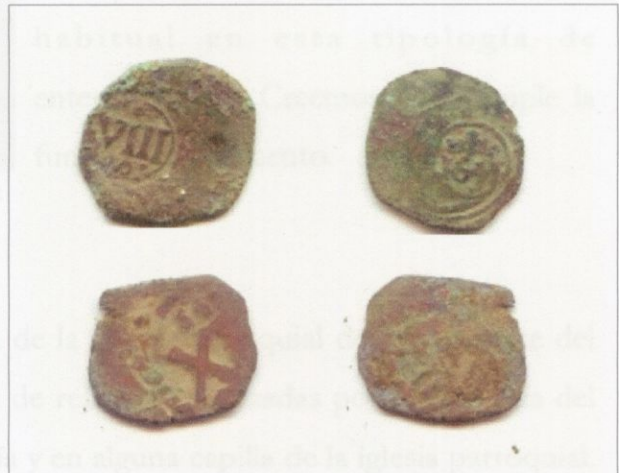
1) Durante los trabajos de realización de este drenaje aparecieron dos monedas. Aunque bastante ilegibles se trata de dos piezas reselladas del reinado de FELIPE IV.

De las monedas aparecidas en esta zanja de drenaje, la más legible la identificamos con un cuartilla resellado. Lleva el resello de VIII, y 1641 bajo corona real, respectivamente. La otra moneda presenta también varios resellos, aunque esta difícil de identificar sin una labor de limpieza.

Numismática aparecida en la zanja de drenaje.

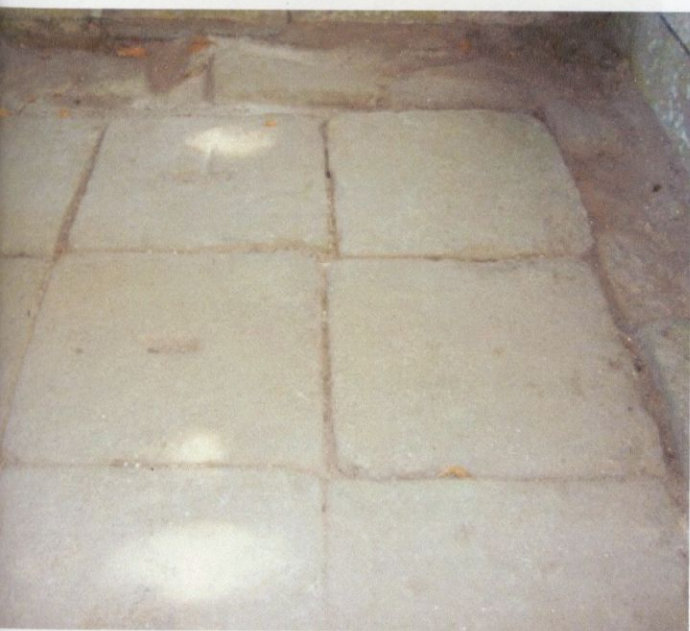
Detalle de la pavimentación del nártex con piezas de sepulturas del s. XVI provenientes de la iglesia parroquial de San Vicente do Burgo.

Los esqueletos presentan un posicionamiento paralelo al altar, disposición ilógica en este tipo de enterramientos. Al mismo tiempo, el pavimento de este nártex, está realizado con líneas de piedras pertenecientes a sepulturas, posiblemente de cronología de época moderna. Su disposición no es la habitual en esta tipología de enterramientos. Creemos que cumple la función de pavimento.

Posiblemente este material perteneciente a las sepulturas existentes en dicho edificio, fue reaprovechado para enlosar este espacio de la Capilla de San Bartolomé.

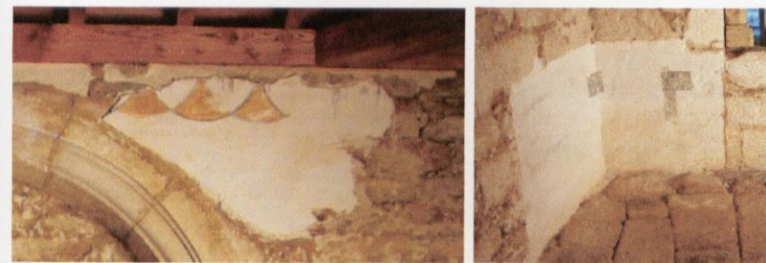
Restos de pinturas una vez restauradas. Capilla de San Bartolomé. Nave.

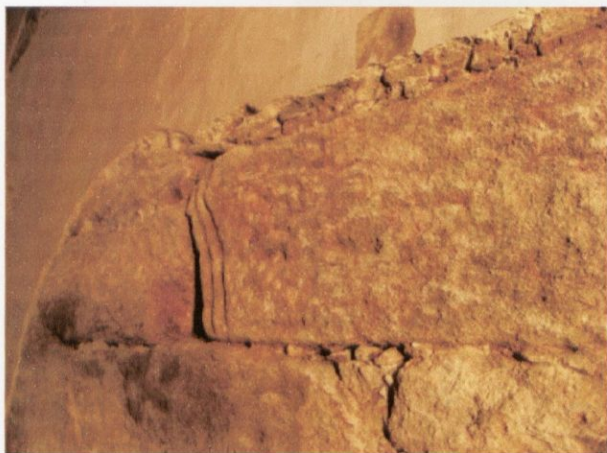
que en estos paramentos interiores se reaprovecharon varias piezas graníticas con decoración, procedentes posiblemente de un momento constructivo anterior a la época moderna. Se trata de dos piezas, la primera tiene unas medidas de 86,5 x 79 s 24,5 cm y con un grosor de unos 21 cm, aproximadamente. Este sillar granítico de forma rectangular presenta un rebaje en uno de sus lados más cortos

coincidiendo con una decoración a base de dos acanaladuras paralelas. Esta pieza granítica también contiene dos rosáceas como ocho pétalos.

Pieza reaprovechada en el muro interior de la nave de la capilla

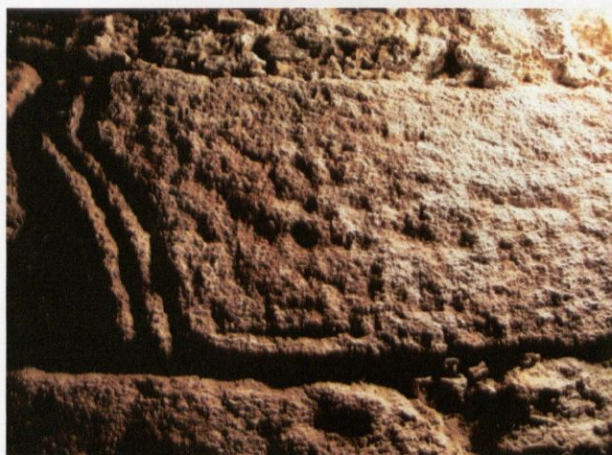
Detalle de las decoraciones de acanaladuras y rosetas con pétalos.

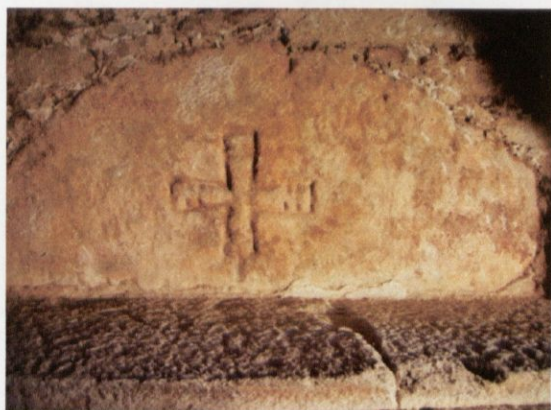
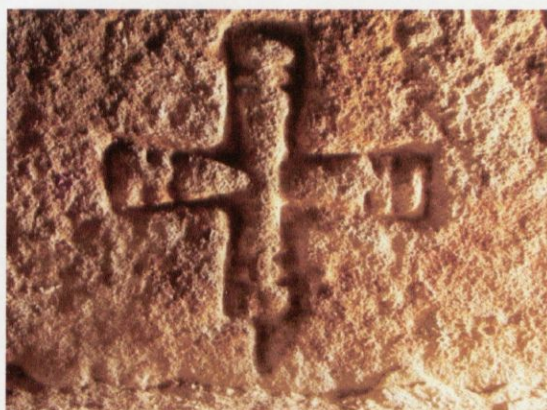
La última de las piezas es el tímpano que apareció detrás del retablo del altar mayor. Esta pieza contiene una decoración de cruz patada de lados iguales incrustada en un vástago.

Vista general tímpano y detalle

Del tímpano, es difícil precisar si es una pieza hecha para ser colocada en esta situación cuando se rehace este paramento, que por los observado en la zanja exterior, puede cerrar un espacio más amplio

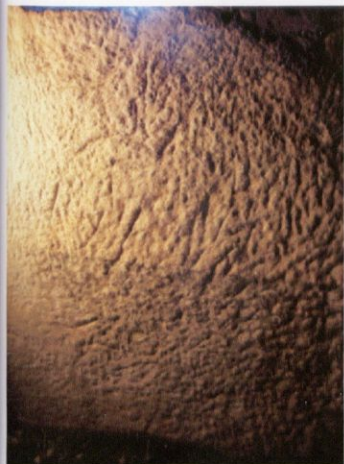
Gravado en la roca.
Ángulo derecho del altar

Por último, debemos destacar la presencia de un gravado en la roca, en proceso de escaneado por la Universidad de Santiago, que parece representar alguna figura humana y que posiblemente vincularía este espacio con una época de principios del cristianismo que a buen seguro sincretizó o se superpuso a otras creencias culturales anteriores

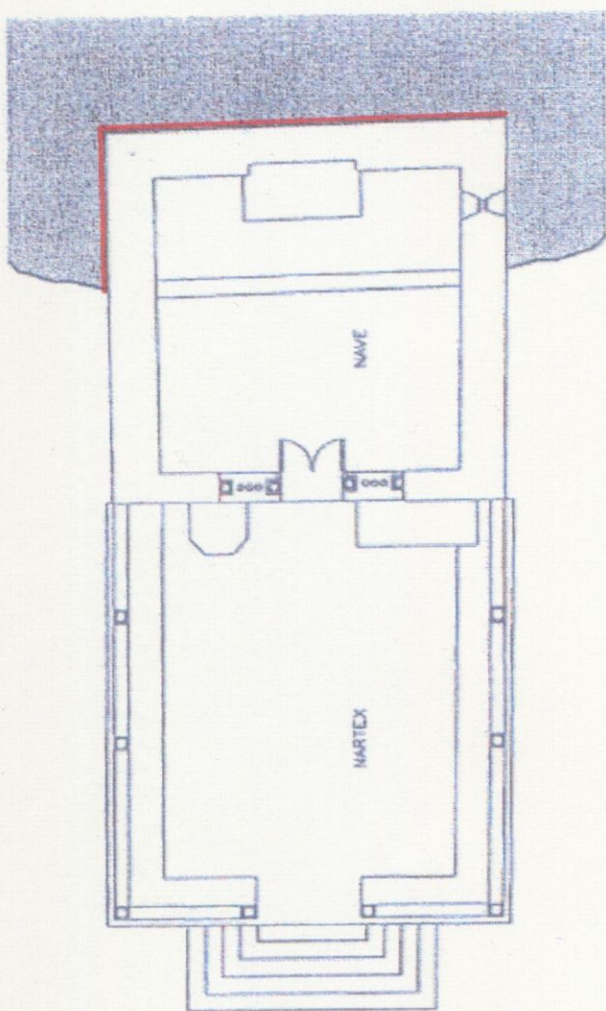
CONTROL ARQUEOLÓGICO. ZANJA DE DRENAJE.

Este control de la zanja de drenaje consistió en una zanja de 40 cm de ancho por 30-40 cm de profundidad, en el lado exterior de la cabecera de la capilla. A nivel de secuencia estratigráfica está formada por:
