INFORME VALORATIVO MEMORIA

DEL CONTROL ARQUEOLÓGICO EDIFICIO ALMACÉN - VIVERO

**ISLA DE SAN SIMÓN
(REDONDELA, PONTEVEDRA)
-NOVIEMBRE 2003-**

Arqueólogo: Javier Luaces Anca

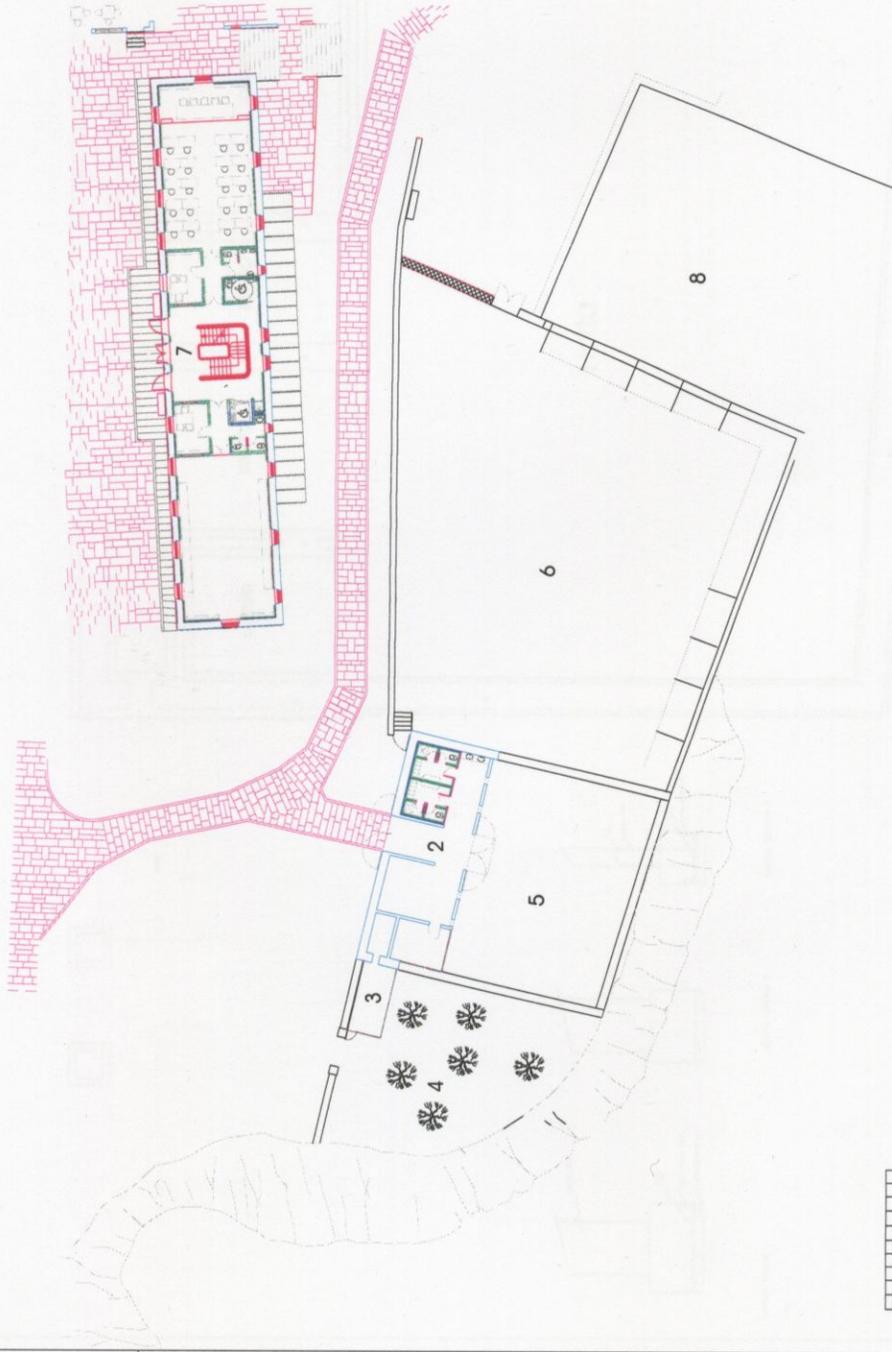
PLANO Nº 02

- 1 ACCESO
- 2 ALMACEN VIVEIRO
- 3 CASETA DOS CANS
- 4 LIMOEIROS
- 5 HORTA-ALCOBOS SEMENTES
- 6 HORTA
- 7 ESCOLA DE VELA
- 8 DARSENA

ESCALA 1:200
 EMPLAZAMENTO

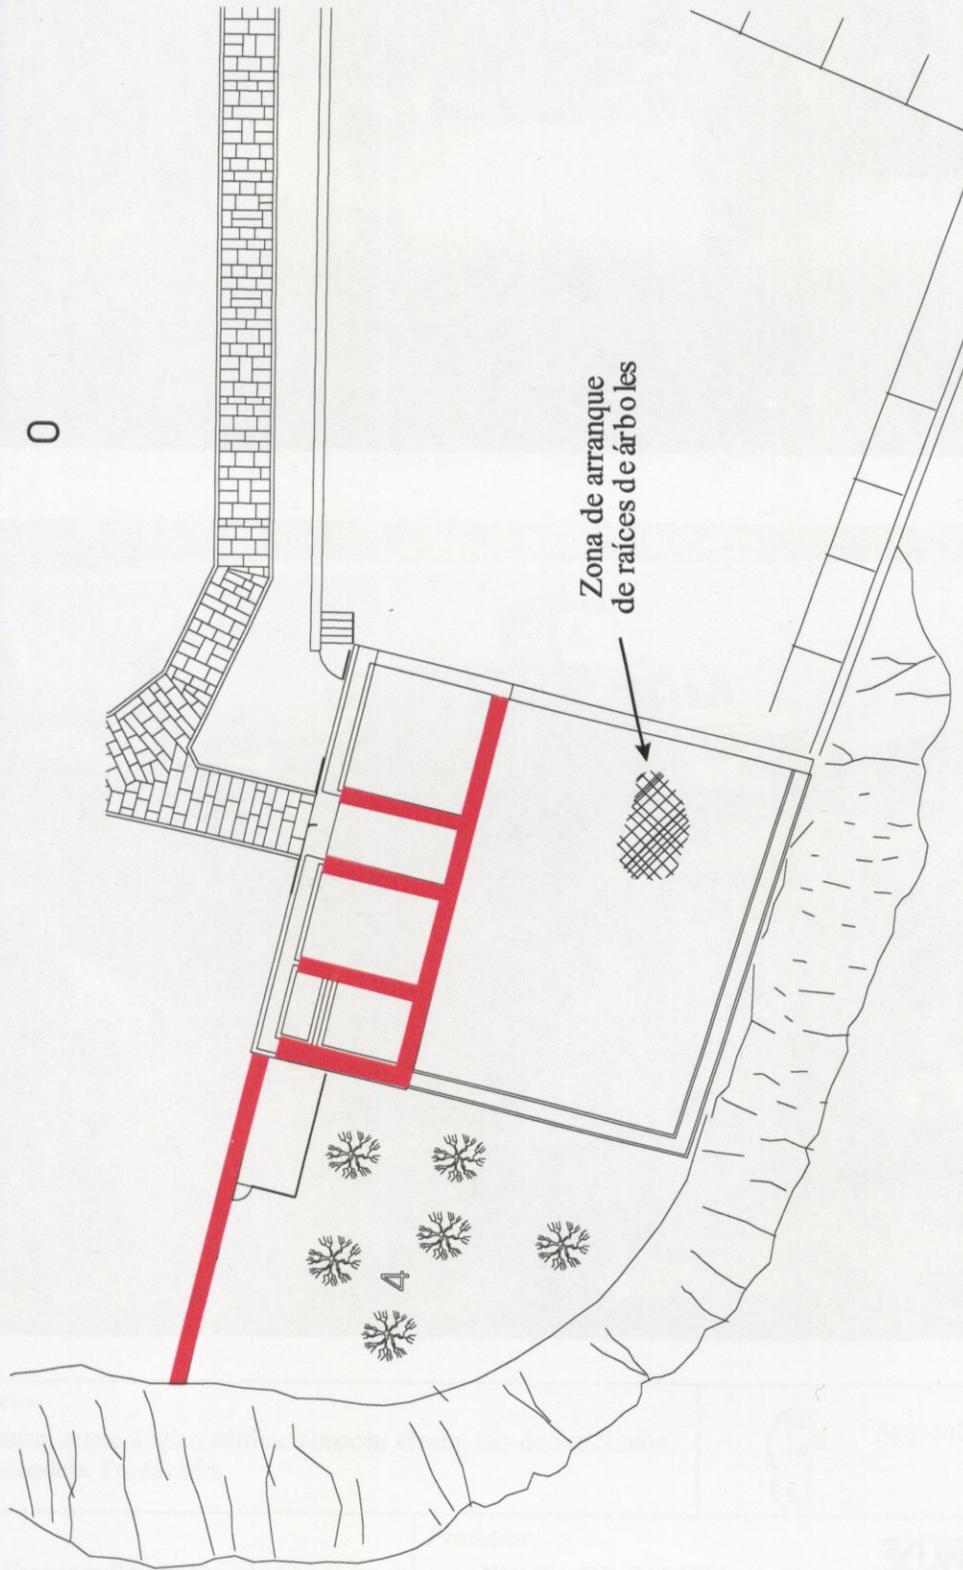
Zona excavada para cimentaciones

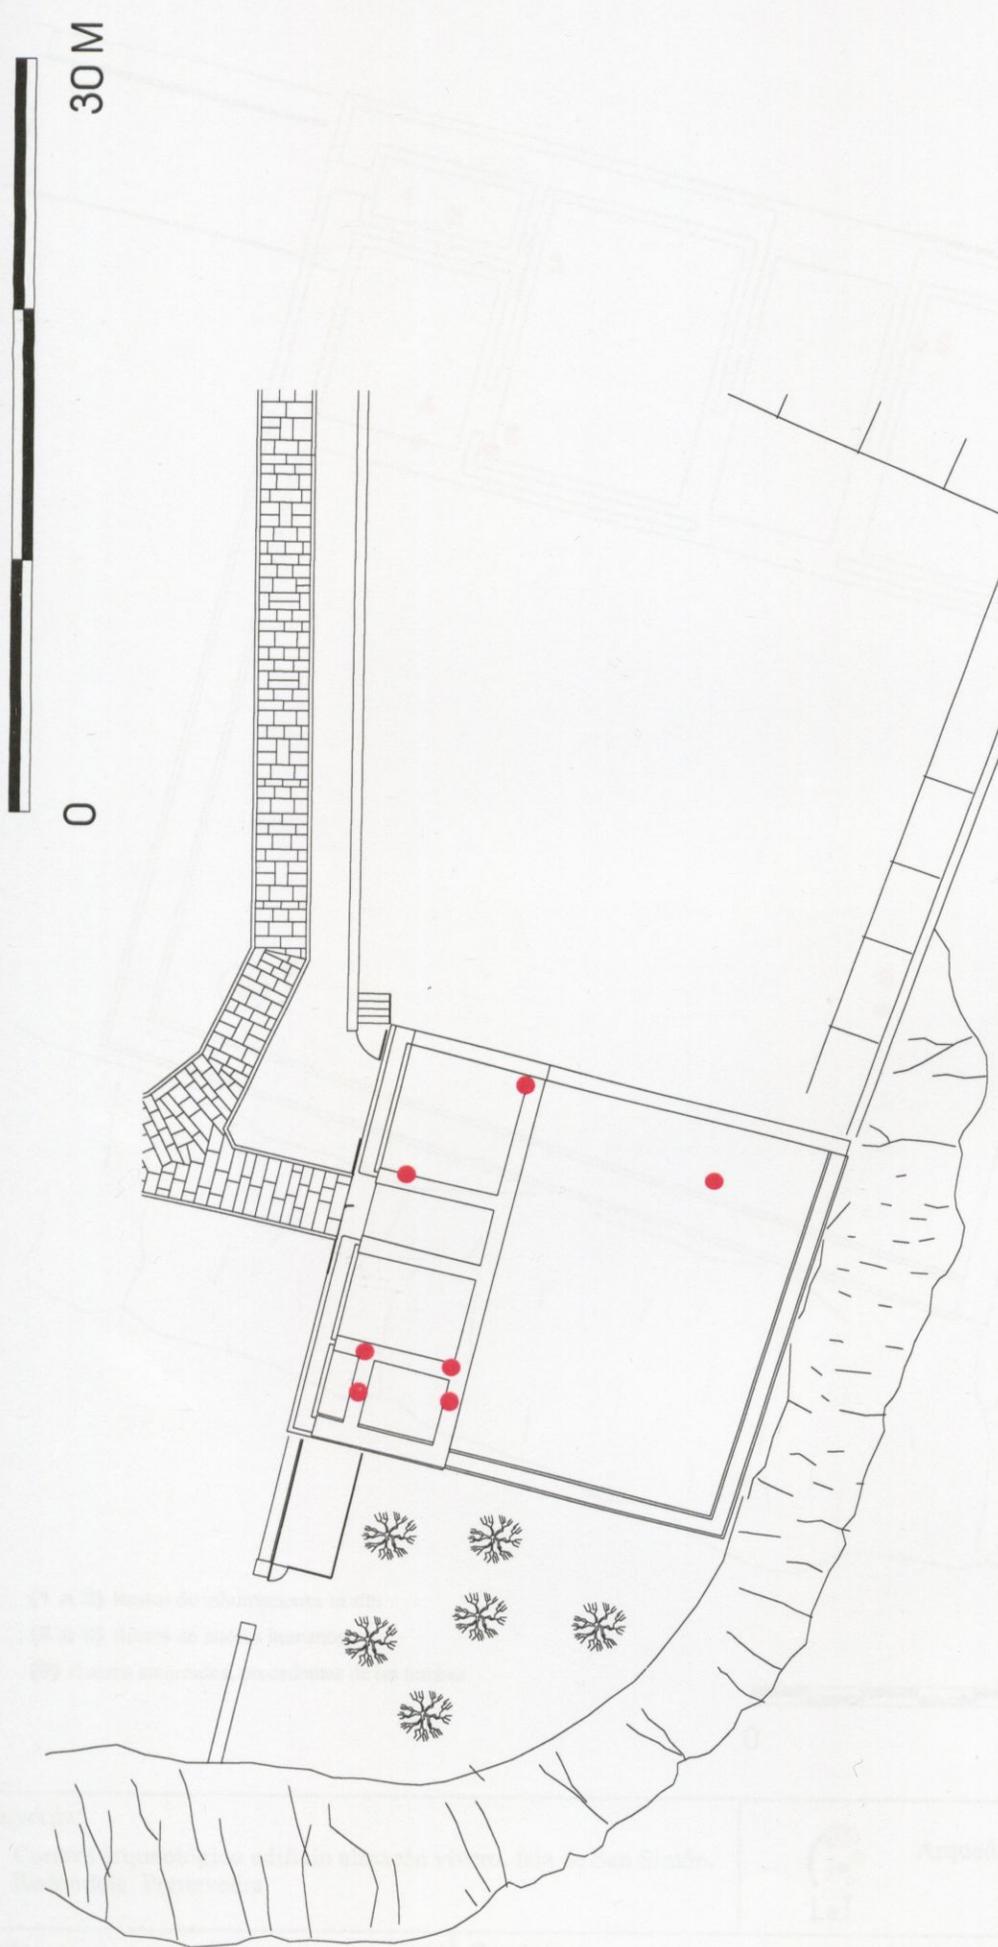
Los huesos del punto nº 8 (del que ya se ha hablado) se han encontrado a unos dos metros de profundidad; no parece que se trate de un enterramiento del tipo de los anteriores. Quizá este sector del cementerio, dada la mayor profundidad, se halla utilizado para sucesivos enterramientos y algunos huesos podrían aparecer diseminados y sin su colocación original.

Por último hay que reseñar, que los huesos de los esqueletos localizados fueron nuevamente enterrados en una fosa (a 1 metro de profundidad) realizada en la esquina sureste del recinto -marcado con el punto nº 9-.

Zonas de aparición de huesos humanos

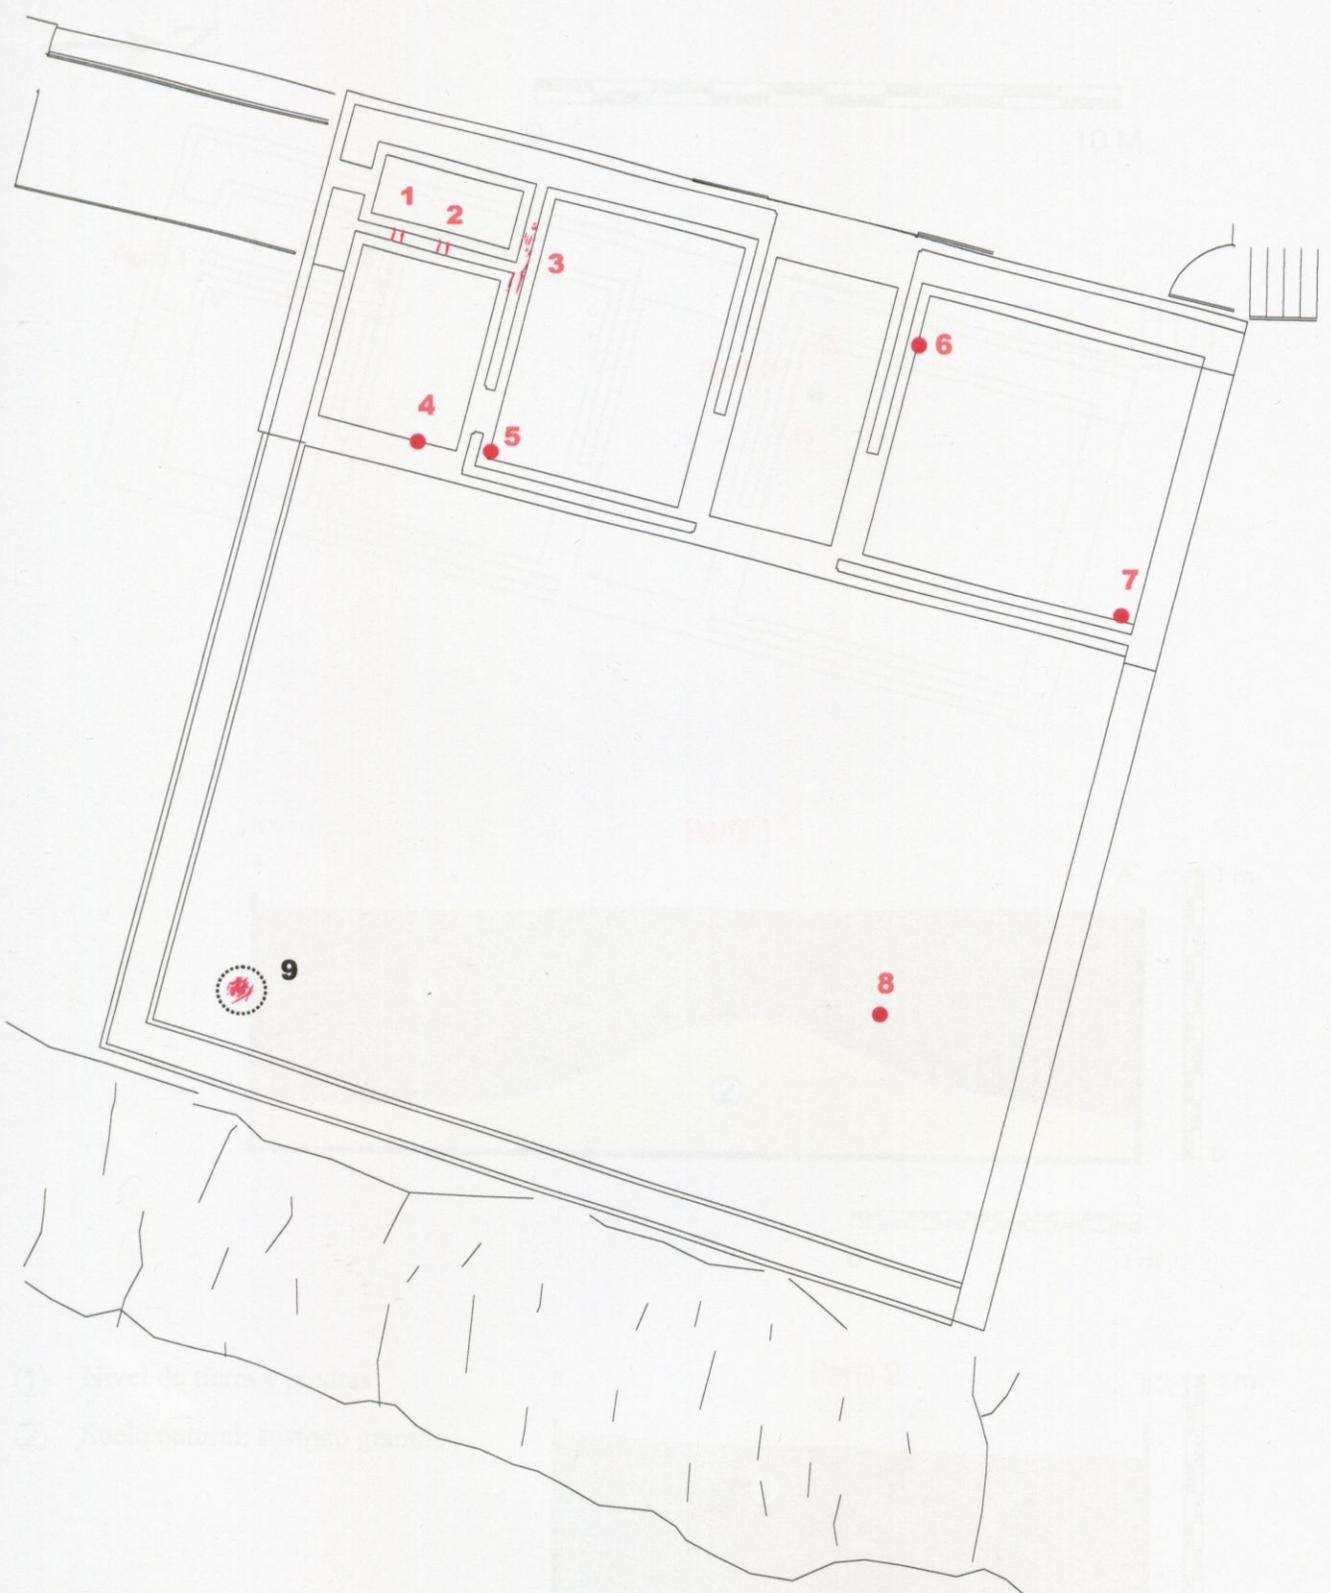
- (1 a 3)** Restos de inhumaciones in situ
- (4 a 8)** Restos de huesos humanos
- (9)** Huesos enterrados, procedentes de las tumbas

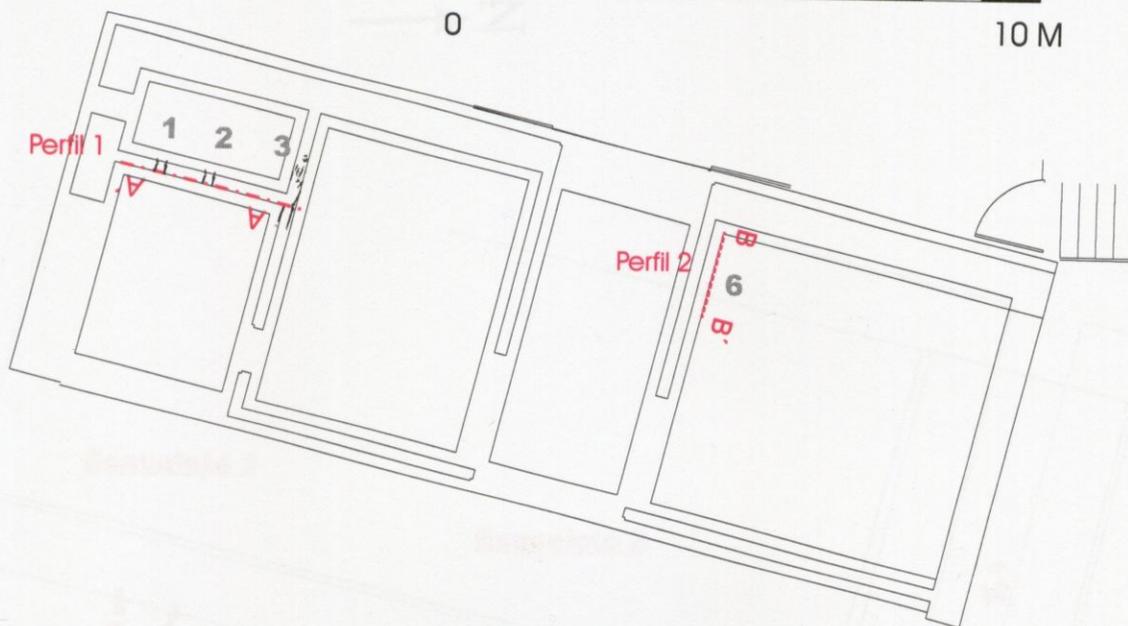
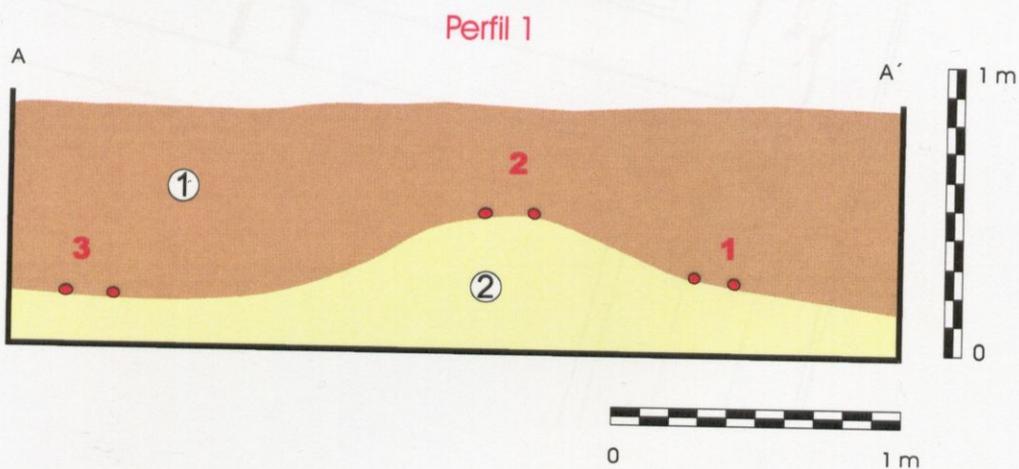
- ① Nivel de tierra y piedras
- ② Suelo natural: sustrato granítico
