**PROXECTO DE DOCUMENTACIÓN E DIAGNOSE PARA A
CONSERVACIÓN E POSTA EN VALOR DA ESTACIÓN
RUPESTRE DE GURITA I (BAROÑA, PORTO DO SON).**

MEMORIA FINAL

Documentación e diagnose para a conservación e posta en valor da estación rupestre de Gurita I

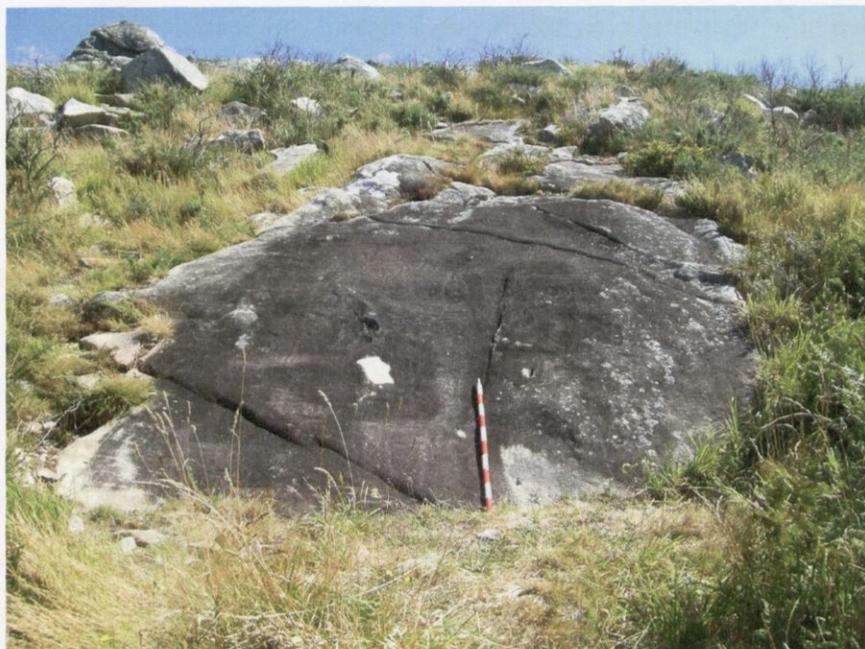
Figura 2. Estado inicial do afloramento que serve como soporte para os gravados.

A acción dos lumes forestais afectou tamén á pedra que serve de soporte ós gravados prehistóricos, provocando unha grave alteración que implicou a destrución de parte do panel e dos motivos. Asemesmo, a erosión provocada pola destrución da cobertura vexetal acelerou os xa de por sí importantes procesos erosivos existentes na ladeira do monte, provocando que pequenas correntes de auga con partículas en suspensión circularan por enriba da estación, depositándose unha parte das mesmas na parte inferior da rocha onde, debido a construción dunha senda por parte dos canteiros existe unha pequena represa, onde se observaba unha importante acumulación de sedimentos presumiblemente de idade recente que podían estar ocultando parcialmente a rocha.

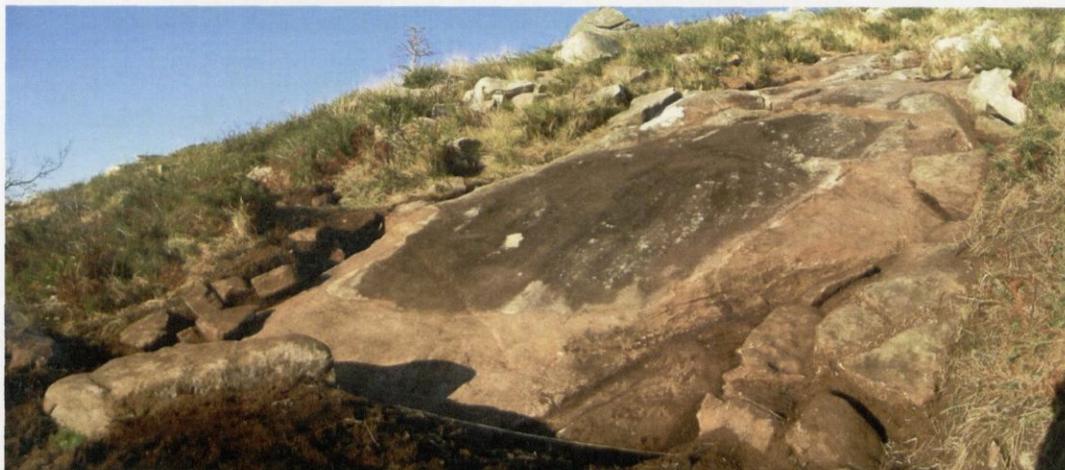
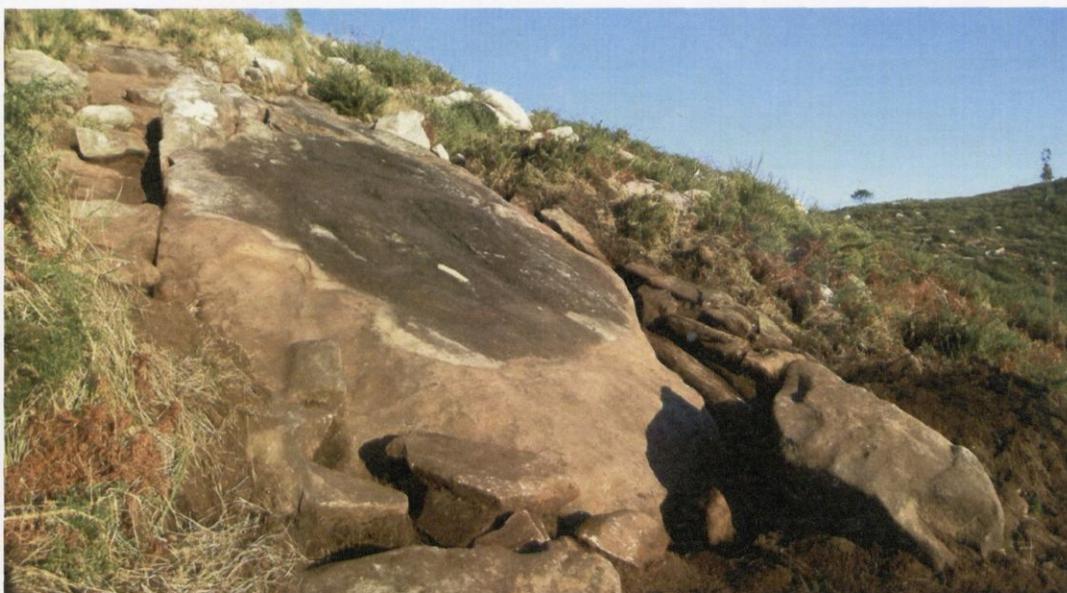
Figuras 3 e 4. Vistas do afloramento dende os extremos N e S, unha vez concluídos os traballos de limpeza.

Con unhas dimensións iniciais de 8 m. de lonxitude en sentido E-L e 3,5 m. en dirección N-S; concluídos os traballos, quedou ó descuberto unha superficie de rocha de 12 e 6 m. respectivamente, documentándose na súa base unha estratigrafía consistente nun nivel de terra vexetal de 40 cm. de potencia misturada con restos de canteiría tradicional, o que nos levou a desbotar a posibilidade de obter unha columna estratigráfica con fins arqueolóxicos e paleoambientais.

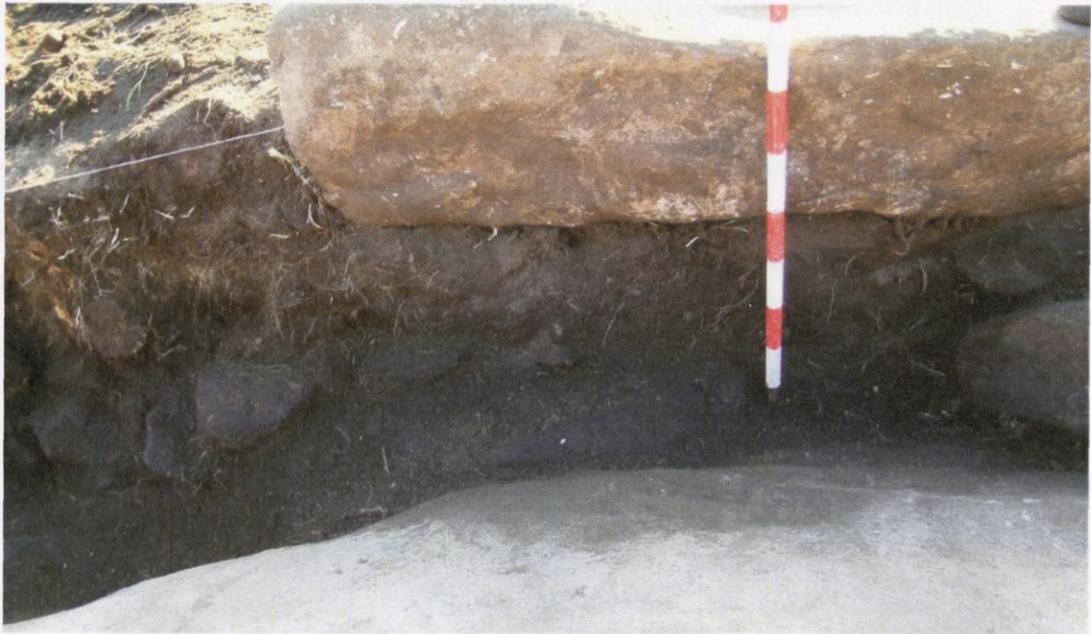
Figura 5. Perfil estratigráfico obtido na base do afloramento.

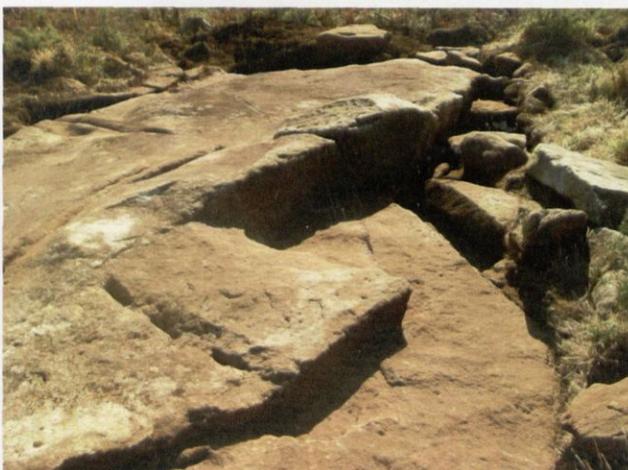
As labores de extracción de pedra teñen afectado ó afloramento nos seus laterais e zona superior, desgaxando do mesmo grandes bloques de granito, ate configurar o trazado rectilíneo dos seus flancos, actualmente visible.

Figura 6. Sinais de extracción de pedra no lateral N. do afloramento.

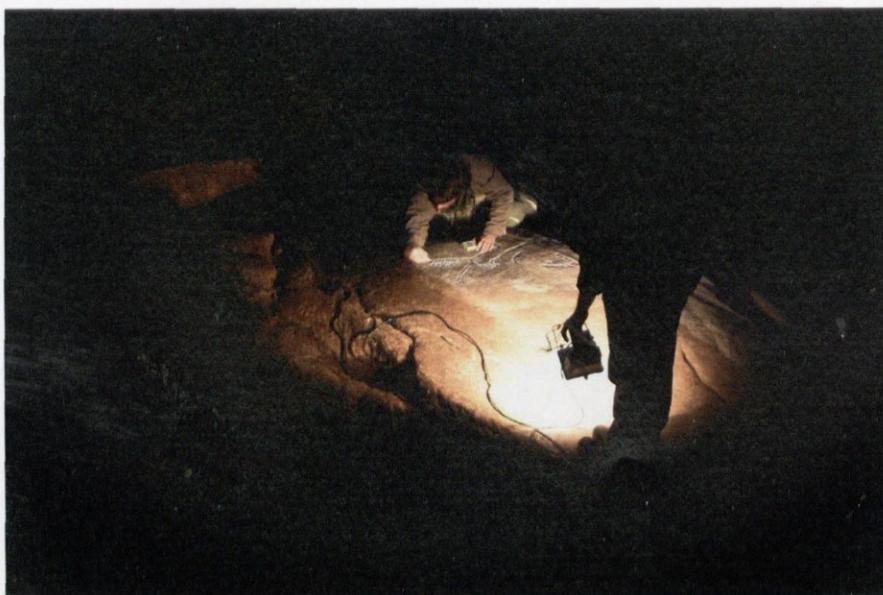
Figura 7. Análise nocturna da rocha mediante focos halóxenos.

Os calcos realizáronse unha vez estiveron limpos de maleza e sedimento tanto a superficie dos paneis coma o seu contorno inmediato. Como primeiro paso, efectuáronse inspeccións visuais do panel en distintos momentos do día, a fin de aproveitar a incidencia

do sol dende distintos ángulos, fundamental para unha correcta visión dos gravados. Durante este proceso anotáronse e remarcáronse aquelas zonas e motivos de especial interese. Nun segundo momento, procedeuse á análise nouturna mediante focos halóxenos de gran potencia que, mediante luz dirixida e rasante, permitiron determinar a existencia de novos motivos e axudaron a dilucidar as dúbidas existentes en aqueles sectores que, polo seu nivel de erosión, resultaban máis dificultosos. Neste momento realizáronse as principais anotacións e remarcáronse os motivos que posteriormente, xa con luz de día, foron calcados.

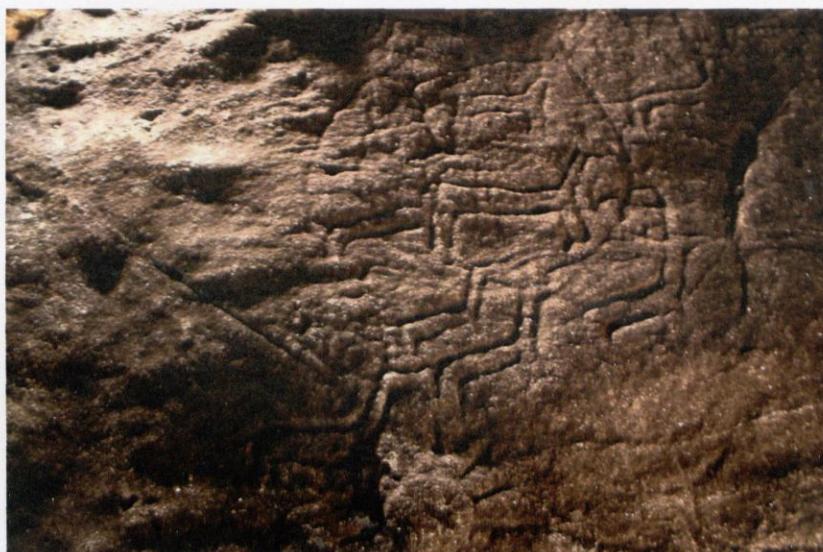
Figura 8. Aspecto do panel iluminado con luz halóxena.

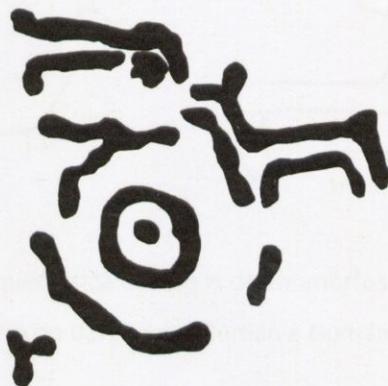
Figura 2. Asociación zoomorfo – figura circular no sector superior do conxunto.

Igualmente, a observación das representacións de cérvidos e a súa equiparación con estudos de carácter etolóxico permiten aventurar unha nova hipótese explicativa. No caso da pequena figura que aparece no tercio superior (Fig.2), orientada cara a figura circular, poderíamos atoparnos fronte á representación dunha femia. A ausencia de cornamenta desenvolvida pero, sobre todo, a representación da cola ergueita podería estar a indicar a fase receptiva do celo dun exemplar deste sexo. Non parece casual que sexan practicamente sempre este tipo de zoomorfos sen cornamenta desenvolvida os que presentan a cola nesta posición, en contraposición cos grandes machos de corna ramificada. Unha vez máis evitamos entrar nunha análise para a que non contamos con datos abondo e apuntamos esta hipótese unicamente como posible liña de traballo a seguir no futuro no estudo desta e outras estazóns.

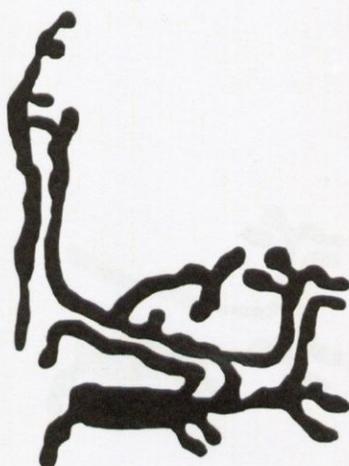
Figura 4. Superposición de zoomorfos no sector superior do conxunto.

Igualmente, no zoomorfo que aparece nas Figs.4 e 5 podemos identificar a metade dianteira do que parece ser unha representación moi semellante ás presentes nun dos conxuntos de Monte dos Feáns e que é un bo expoñente do Tipo IV de representacións zoomorfas identificadas na comarca (ver Fig. 3), á que no seu momento denominamos Tipo Barbanza. Trátase dun tipo de figuras nas que corpo, pescozo e cabeza aparecen trazados cunha liña única á que se adicionan as extremidades, polo xeral simples trazos en diagonal que dotan á figura dunha certa sensación de dinamismo. Igualmente, a representación da cornamenta limitase a dous únicos trazos, en ocasións, como ocorre neste conxunto,

Lamentablemente, a única superposición de figuras de toda a composición atópase neste sector, polo que non resulta posible unha lectura clara da parte traseira da representación e, xa que logo, non podemos atribuír con fiabilidade o motivo ó tipo sinalado. Compre indicar, en calquera caso, que a parte visible do motivo permítenos afirmar que, ou ben nos atopamos fronte a unha representación do Tipo Barbanza – Tipo IV (a segunda no territorio sonense e a terceira nesta vertente da serra se temos en conta os desaparecidos gravados de Axeitos (Ribeira), o que da máis sentido á denominación que propuxemos no ano 2001 en substitución da de Tipo Arousa) ou, no seu defecto, fronte a unha representación híbrida completamente novidosa no catálogo de motivos, representación que

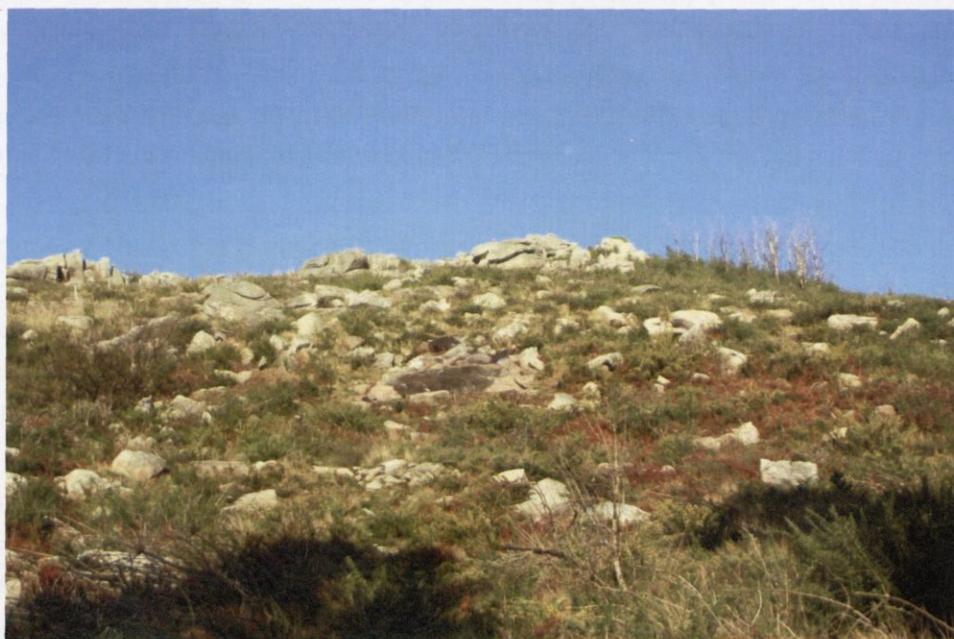
Lámina 1. Aspecto actual del entorno inmediato al yacimiento

desarrollados sin otros usos excepto el forestal. En las laderas pedregosas se aprecian restos de una complicada repoblación forestal (pino), recientemente quemada (2006) y posteriormente no regenerada. En la actualidad el terreno se encuentra inculto y sólo se desarrolla la vegetación arbustiva natural (toxo), con muestras asimismo de incendio reciente. A mayor distancia se observa eucalipto como única especie forestal de repoblación.

Como resulta frecuente en afloramientos cercanos a poblaciones y, se observan restos de actividad extractiva (cantería) tradicional, que afecta gravemente al afloramiento con grabados y deja restos de piedras rotas en todo el área inmediata.

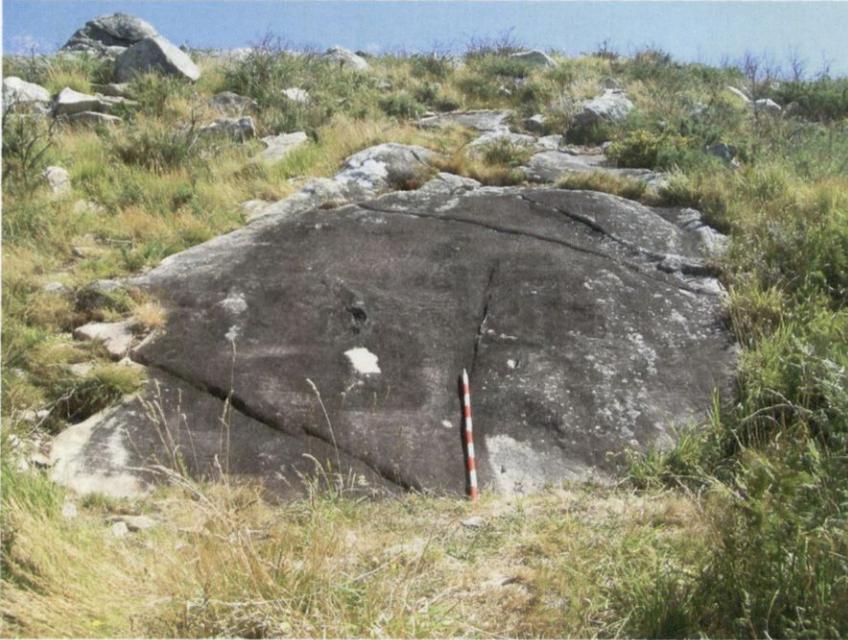
Sin entrar a considerar las alteraciones que se observan en el entorno natural inmediato, el estado de conservación del afloramiento muestra una notable degradación que además se mantiene activa. Debe señalarse que hemos realizado la diagnosis sobre un afloramiento recién excavado y parcialmente limpio, por lo que la mayoría de las apreciaciones (por

ejemplo, el biodeterioro) serían probablemente más negativas de haber sido realizadas con anterioridad a esas labores (lámina 2). Al mismo tiempo, la excavación ha descubierto algunas formas de alteración antes ocultas.

Lámina 2. Afloramiento de Foxxa da Vella al inicio de las intervenciones de 2007-2008.

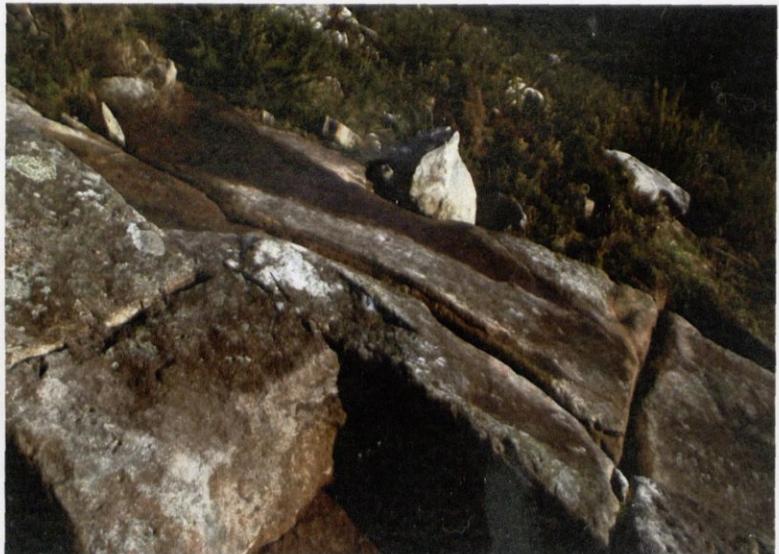
Escorrentía y encharcamientos de agua (lámina 3). Aunque las más superiores eran ya visibles, la excavación realizada en 2007 ha descubierto una serie de circulaciones de agua que de otra forma serían imperceptibles. Surgen en la parte superior del afloramiento,

Lámina 3. Escorrentía en la parte superior del afloramiento

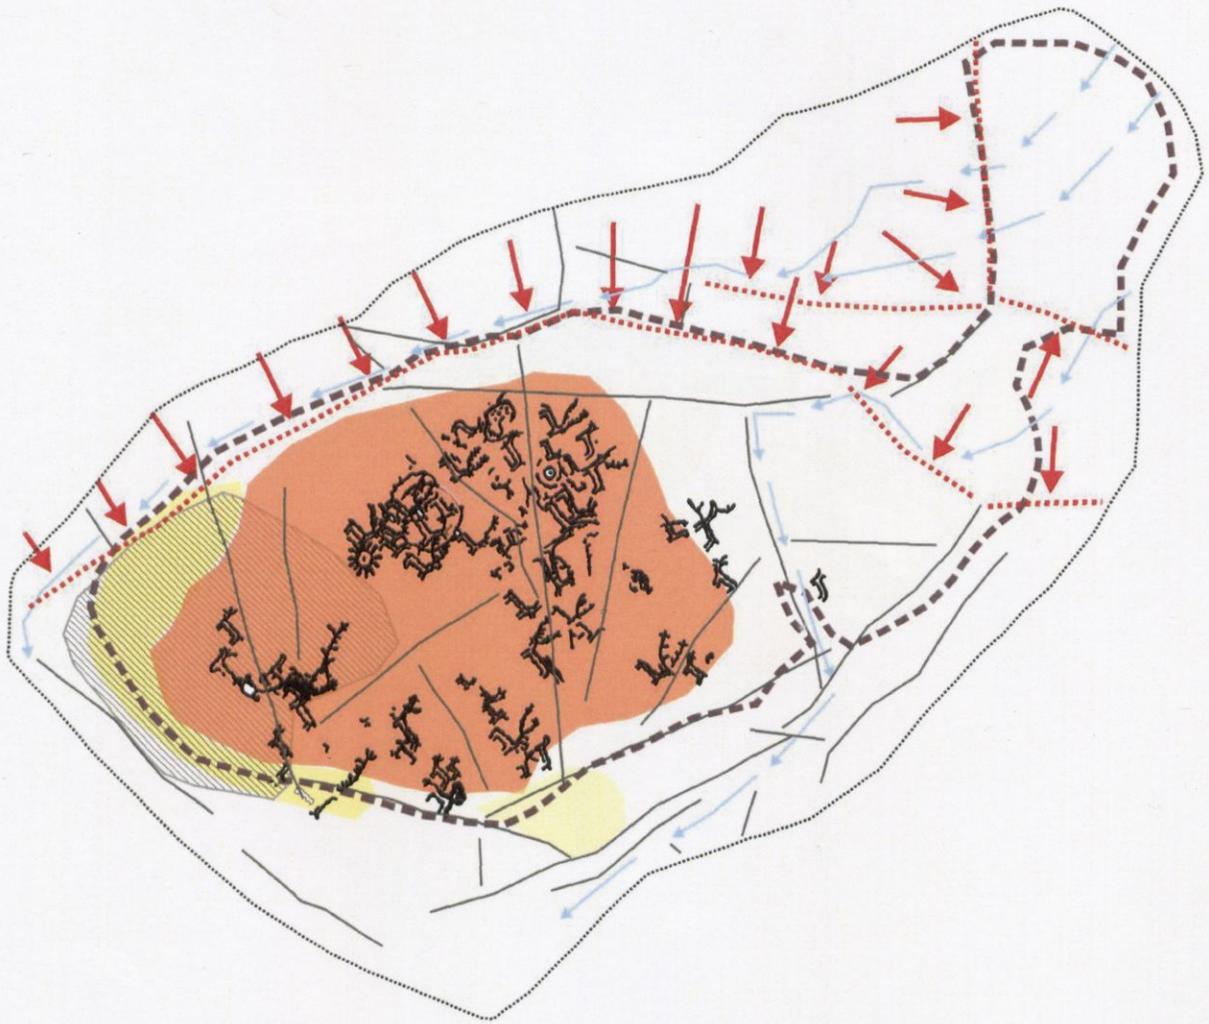
Feb 2008	A GURITA
Fig.2	Alterac. Físico-químicas

- Alteración cromática (fuego)
- Alteración cromática (biodeterioro)
- Escorrentía y encharcamientos
- Desplacamiento y escamación
- Límite terreno antes excavación
- Arenización
- Fracturación, cantería
- Excoriación, golpes

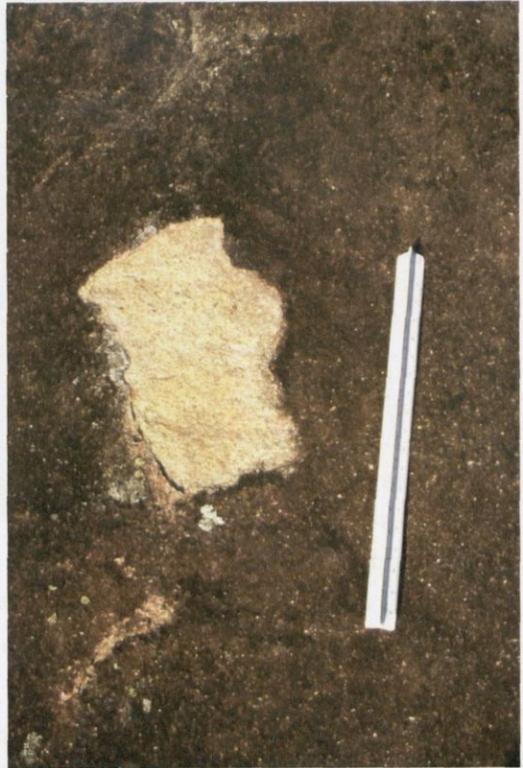
Desplacamientos, escamación. En la zona inferior izquierda del afloramiento se aprecia un muy notable proceso de desplazamiento de la superficie grabada, que está produciendo la pérdida de la superficie pétreo grabada (lámina 4). Algunas grandes placas están formadas pero no se han separado completamente de la roca, por lo que existe un gran riesgo de que la pérdida de superficie se complete. Asimismo, se observan desplazamientos (lámina 5) en algunas áreas inmediatas a la superficie del afloramiento, aunque sólo descubiertas como consecuencia de la excavación recientemente realizada. Todas estas alteraciones deben relacionarse sin duda con la acción del fuego sobre la roca y la aparición posterior de termoclastos. Probablemente tengan origen en los fuegos producidos en el verano de 2006.

Lámina 4. Desplacamiento reciente en zona grabada.

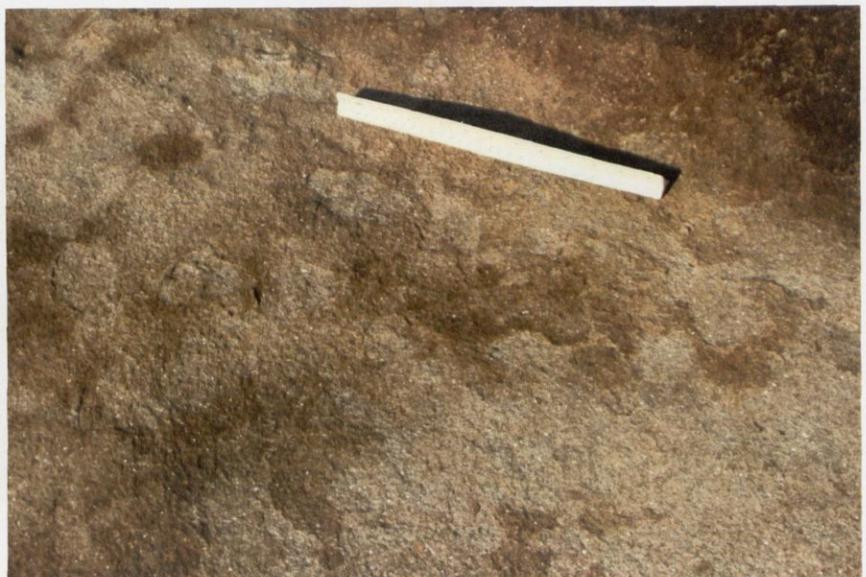
Lámina 5. Desplacamiento activo en zonas semiocultas. Nótese la coloración rojiza, con toda probabilidad consecuencia de esos procesos térmicos

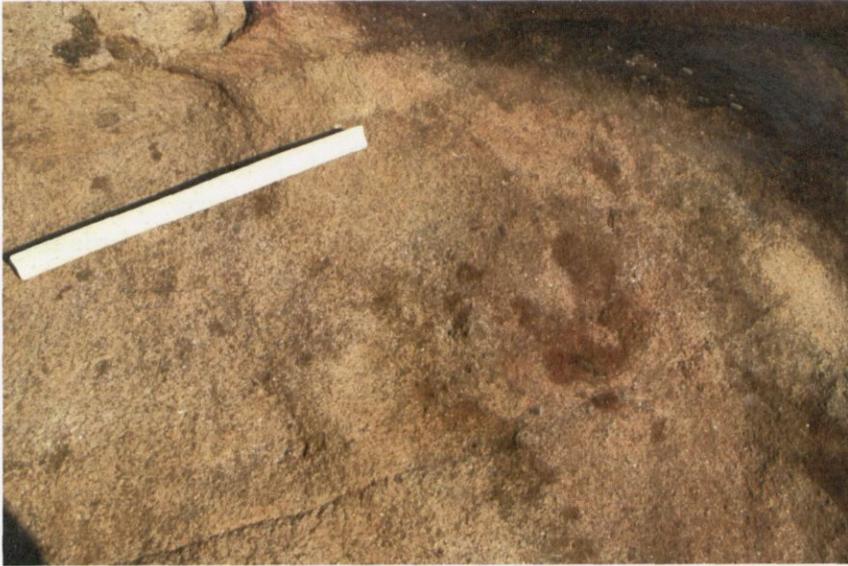
ración cromática muy acusada en las zonas expuestas a la acción del calor, generalmente consecuencia de la deshidratación por la acción del fuego de los óxidos de hierro contenidos en la piedra (por meteorización de la biotita), produciendo el enrojecimiento de la misma (lámina 6)

Lámina 6. Alteración cromática como consecuencia del calor.

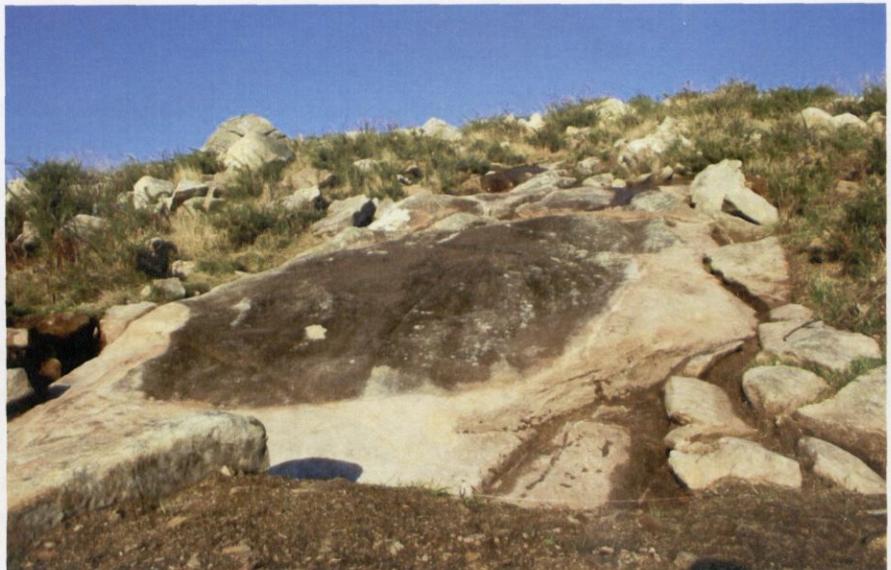
Colonización biológica. La colonización biológica no resulta muy acusada con excepción de especies de líquenes fruticulosos (*ephebe lanata*, lámina 7) que explican el aspecto negruzco del afloramiento (en contraste con el color claro, no colonizado, de las áreas recién excavadas). Este tipo de organismos tiene una marcada que-
rencia por el agua, por lo que coloniza espacios en los que

Lámina 7. Vista general del afloramiento. Nótese la diferencia entre las áreas colonizadas (color negruzco) y las excavadas recientemente.

fluye con frecuencia. En ese sentido, la presencia de este líquen sugiere una persistencia hídrica que podría tener otras consecuencias (oxidación, hidrólisis, etc.). Las colonias de otros líquenes (incrustantes, foliáceos) son más bien leves (lámina 8) y no existe en este momento vegetación superior, aunque se considera que puede regenerarse de no existir mantenimiento.

La colonización de organismos vivos ha sido descrita como poco preocupante, aunque sin duda se reactivará en el futuro. La acción los líquenes puede describirse como lenta y poco agresiva, por lo que no se recomendará acción inmediata alguna. Las especies superiores que se desarrollan en las diaclasas y fracturas del afloramiento han sido eliminadas recientemente, aunque pueden regenerarse y suponer un riesgo mayor ante la posibilidad de agudizar la acción del incendio forestal.

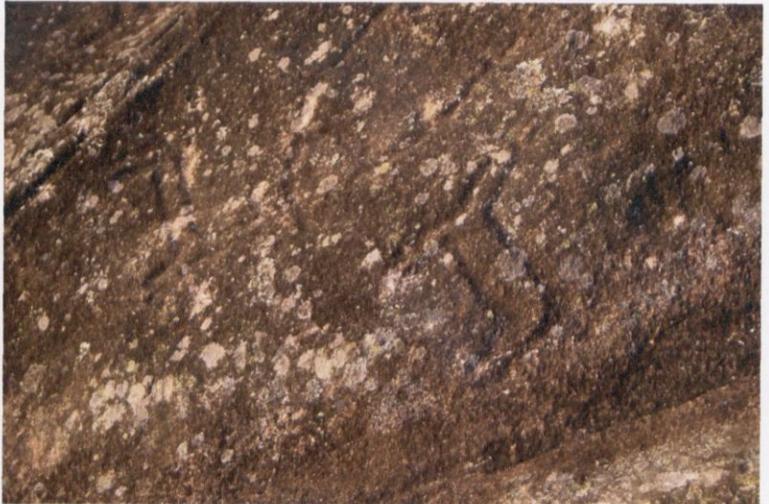
Lámina 8. Área colonizada por líquenes incrustantes y foliáceos.

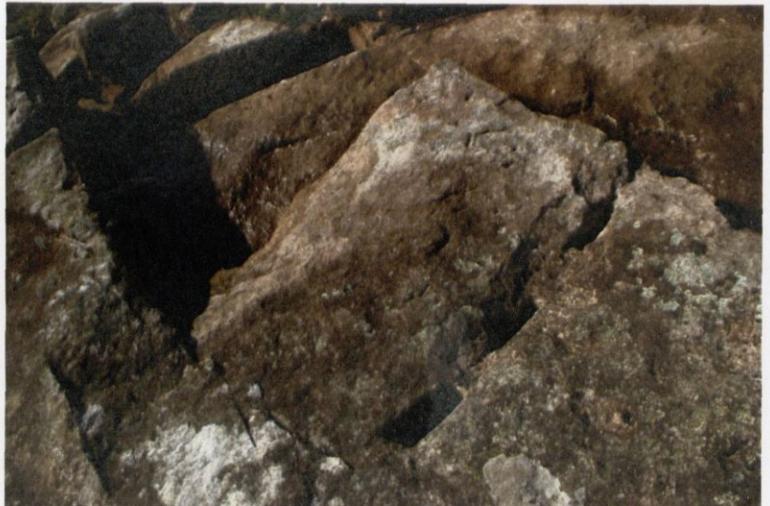
Fracturas antrópicas (cantería, etc.). En la parte superior y en el lateral norte se aprecia

una grave alteración antrópica derivada de la extracción tradicional de piedra para cantería (lámina 9). A pesar de la virulencia de la alteración, consideramos este tipo de factor inactivo y no supone un riesgo.

Lámina 9. Huellas de cantería tradicional en el afloramiento de A Gurita.

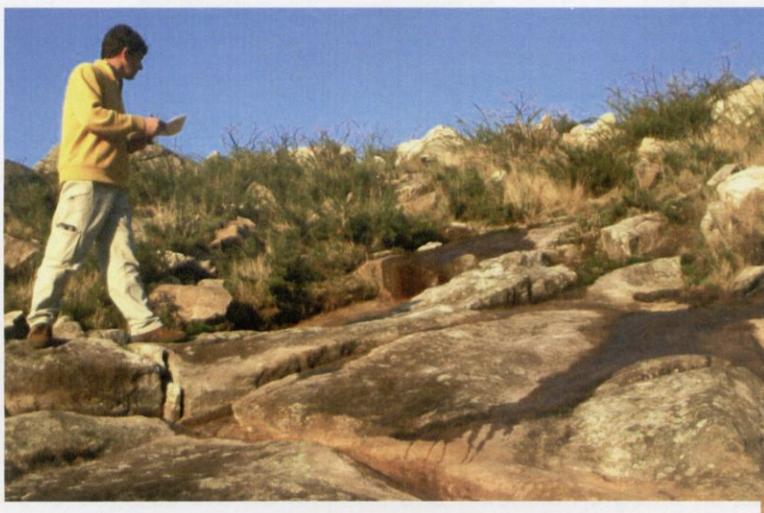
Hemos ido dejando claro la existencia de un riesgo de incendio, factor que tiene una especial incidencia en este tipo de patrimonio rupestre. Aún patentes las huellas de los graves incendios sufridos en el verano de 2006, el estado actual de la vegetación (lámina 10) permite señalar como muy alto el riesgo de incendio.

Lámina 10. Parte superior del afloramiento. Nótese el rebrote de la vegetación arbustiva.
