**MEMORIA FINAL DA RECTIFICACION DA  
CUBERTA E  
TEITADO DA CABAÑA DE  
SANTA TEGRA**

**(A Guarda, PONTEVEDRA)**

**2009**

**INFORME FINAL DA RECTIFICACION DA CUBIERTA E TEITADO  
DA CABAÑA DE SANTA TEGRA.**

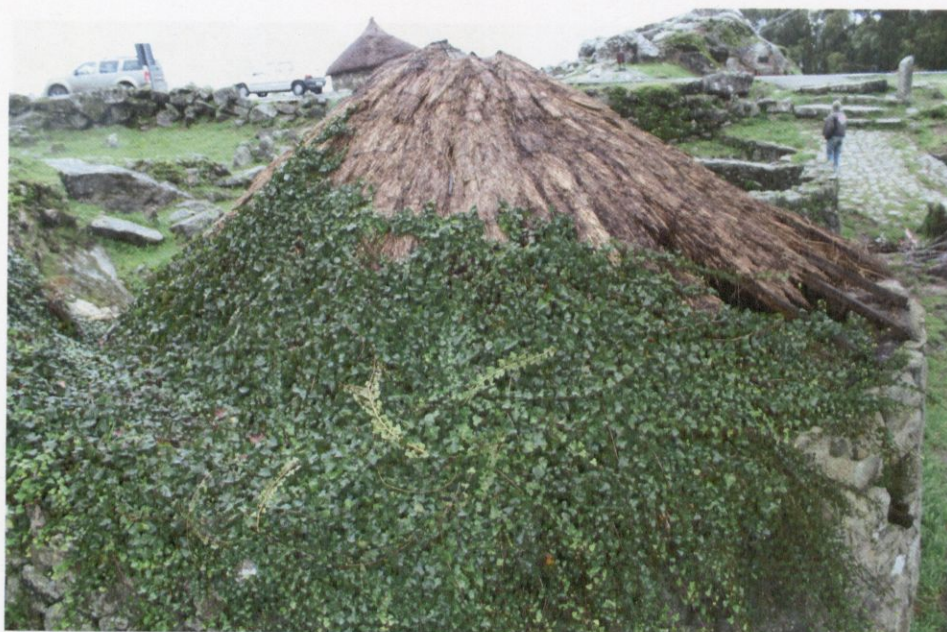
1.- Unha vez determinada a estrutura definitiva como xa dixemos, procediuse á retirada dos elementos de cubrición existentes incluído os madeiros de sección cadrada, o poste central que suxeita o teito e o material vexetal que serve de cuberta, hoxe en día moi deteriorada.

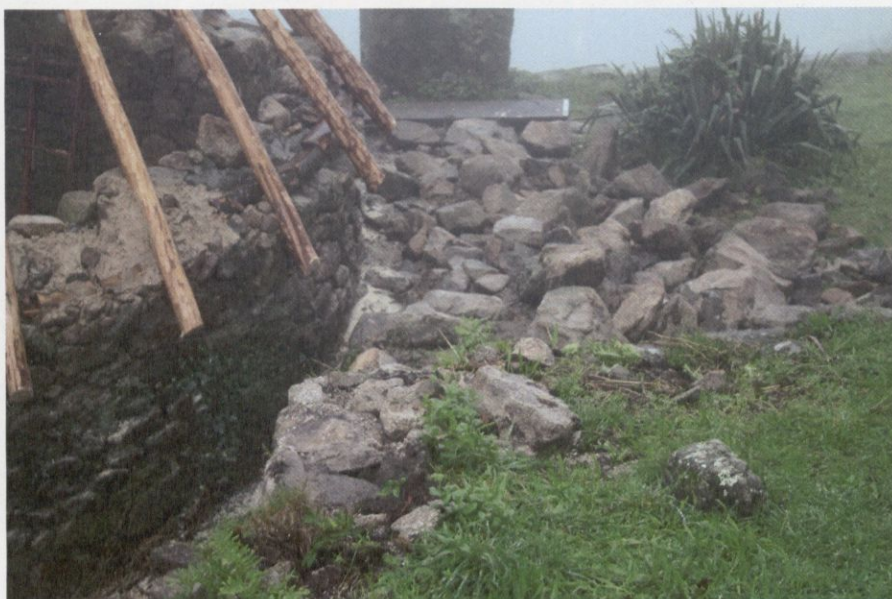
2.- Posteriormente preparáronse as cabeceiras dos muros tanto da vivenda como do seu espacio anterior ou porche. Iso supuso o recrecido dos paramentos en mais dun metro en todo o perímetro da vivenda, co fin de conseguir suficiente altura para executar voladizo sobre o porche da entrada, e a rectificación da posición do dintel da entrada, ademais do envellecido de ambos lenzos en todo o perímetro.

Recrecéronse entre dúas e catro fiadas de pedra con morteiro de cal tinxido con pigmentos naturais. Utilizouse como separador elementos cerámicos similares aos xa existentes.

A xunta entre pedras recintouse coa mesma terra penetrada e aglutinada cun latex vinílico. O interior reencheuse con ripio e xabre previa realización dunha drenaxe parcial para dar saída a auga.

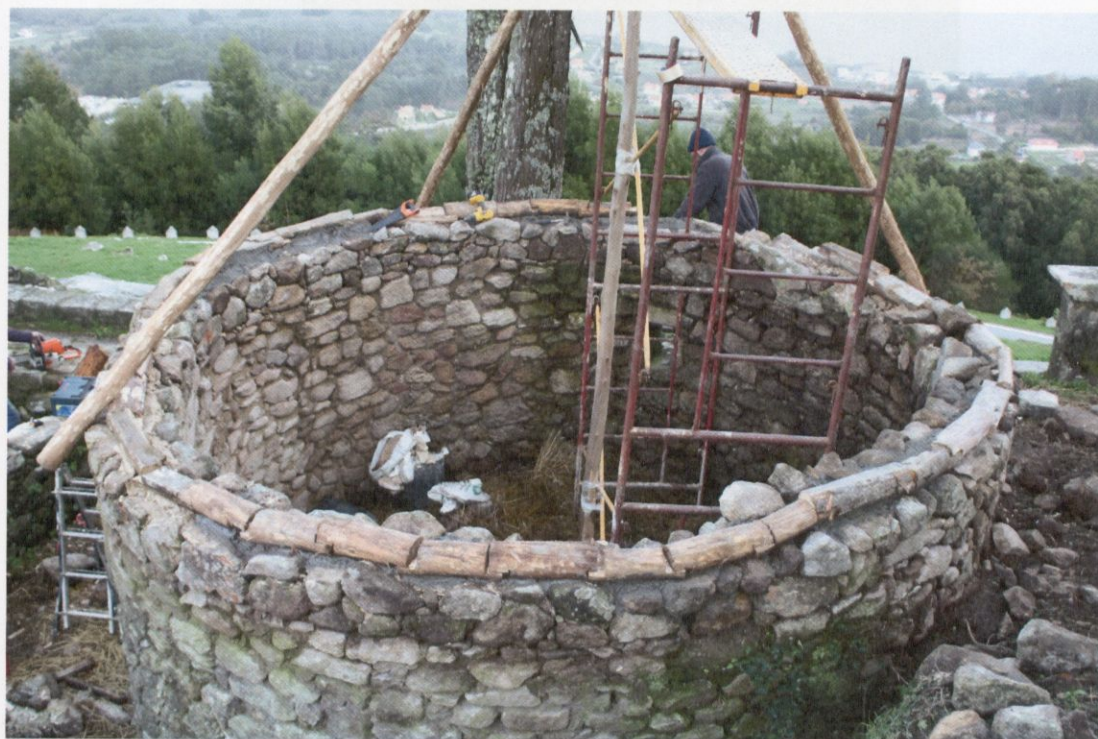
Unha vez asegurado e consolidadas as cabeceiras, colocose os paus de castiñeiro da estrutura principal ou vivenda, entorno a uns 16-18 paus de sección circular e asentados e amarrados na cabeceira dos muros individualmente, e no cumio a modo de cono. De igual xeito colocose os paus verticais as soportes de madeira que apoiaran no muro do proche, e as correspondentes traves que os unen entre si e coa propia vivenda.

Ademais colocose na vivenda unha trabe co fin de conseguir medio fallado.

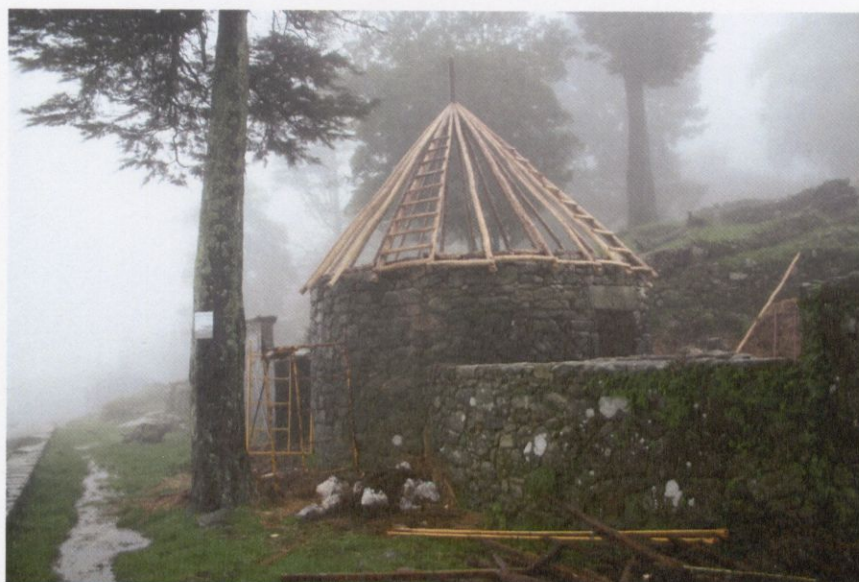
Unha vez colocada a estrutura procediuse a atar todos os paus, tanto os da vivenda como os do porche, por medio de medios paus de castiñeiro coa sección plano cara arriba e a parte curva cara abaixo, co fin de conseguir un teitado coherente e según dicta a tradición.

Unha vez rematados os traballos de teitado executose a colocación de medio fallado, e unha vez asentada a estrutura diouse un tratamento as madeiras para aumentar a perdurabilidade.

Posteriormente realizouse o teitado da vivenda e do porche según a técnica tradicional co palla desgranada de centeo e cortada amán co fin de que perdure máis no tempo. Este teitado con colmo de centeo ten un espesor medio de 30-40 cm e vai atado con bincallos fetios coa mesma palla. O acabado faixe co espadaña e sen fisuras ou escalonamentos co fin de garantir a perdurabilidade.

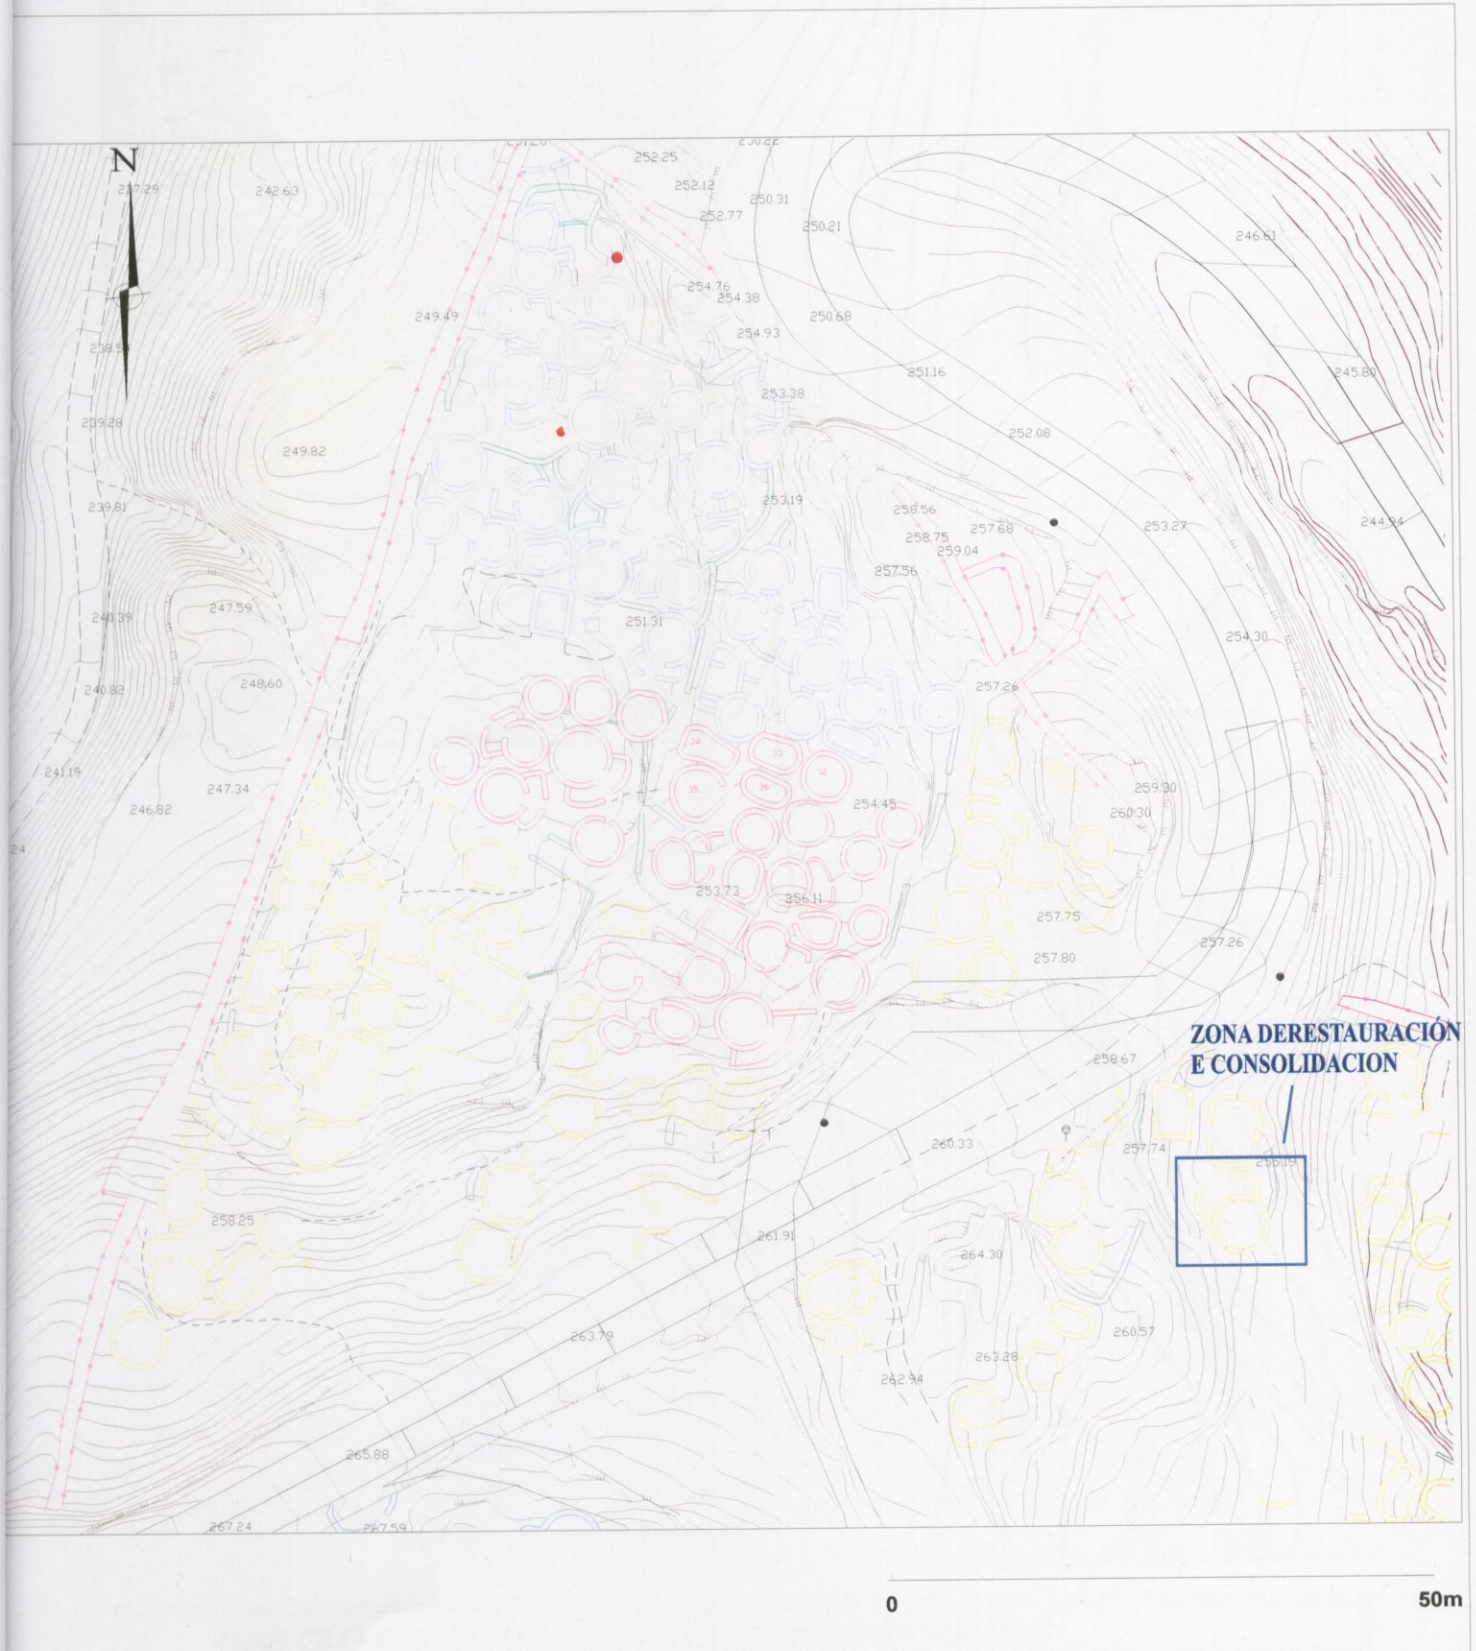
## ZONAS DE INTERVENCION AÑO 2009

# CASTRO DE SANTA TEGRA

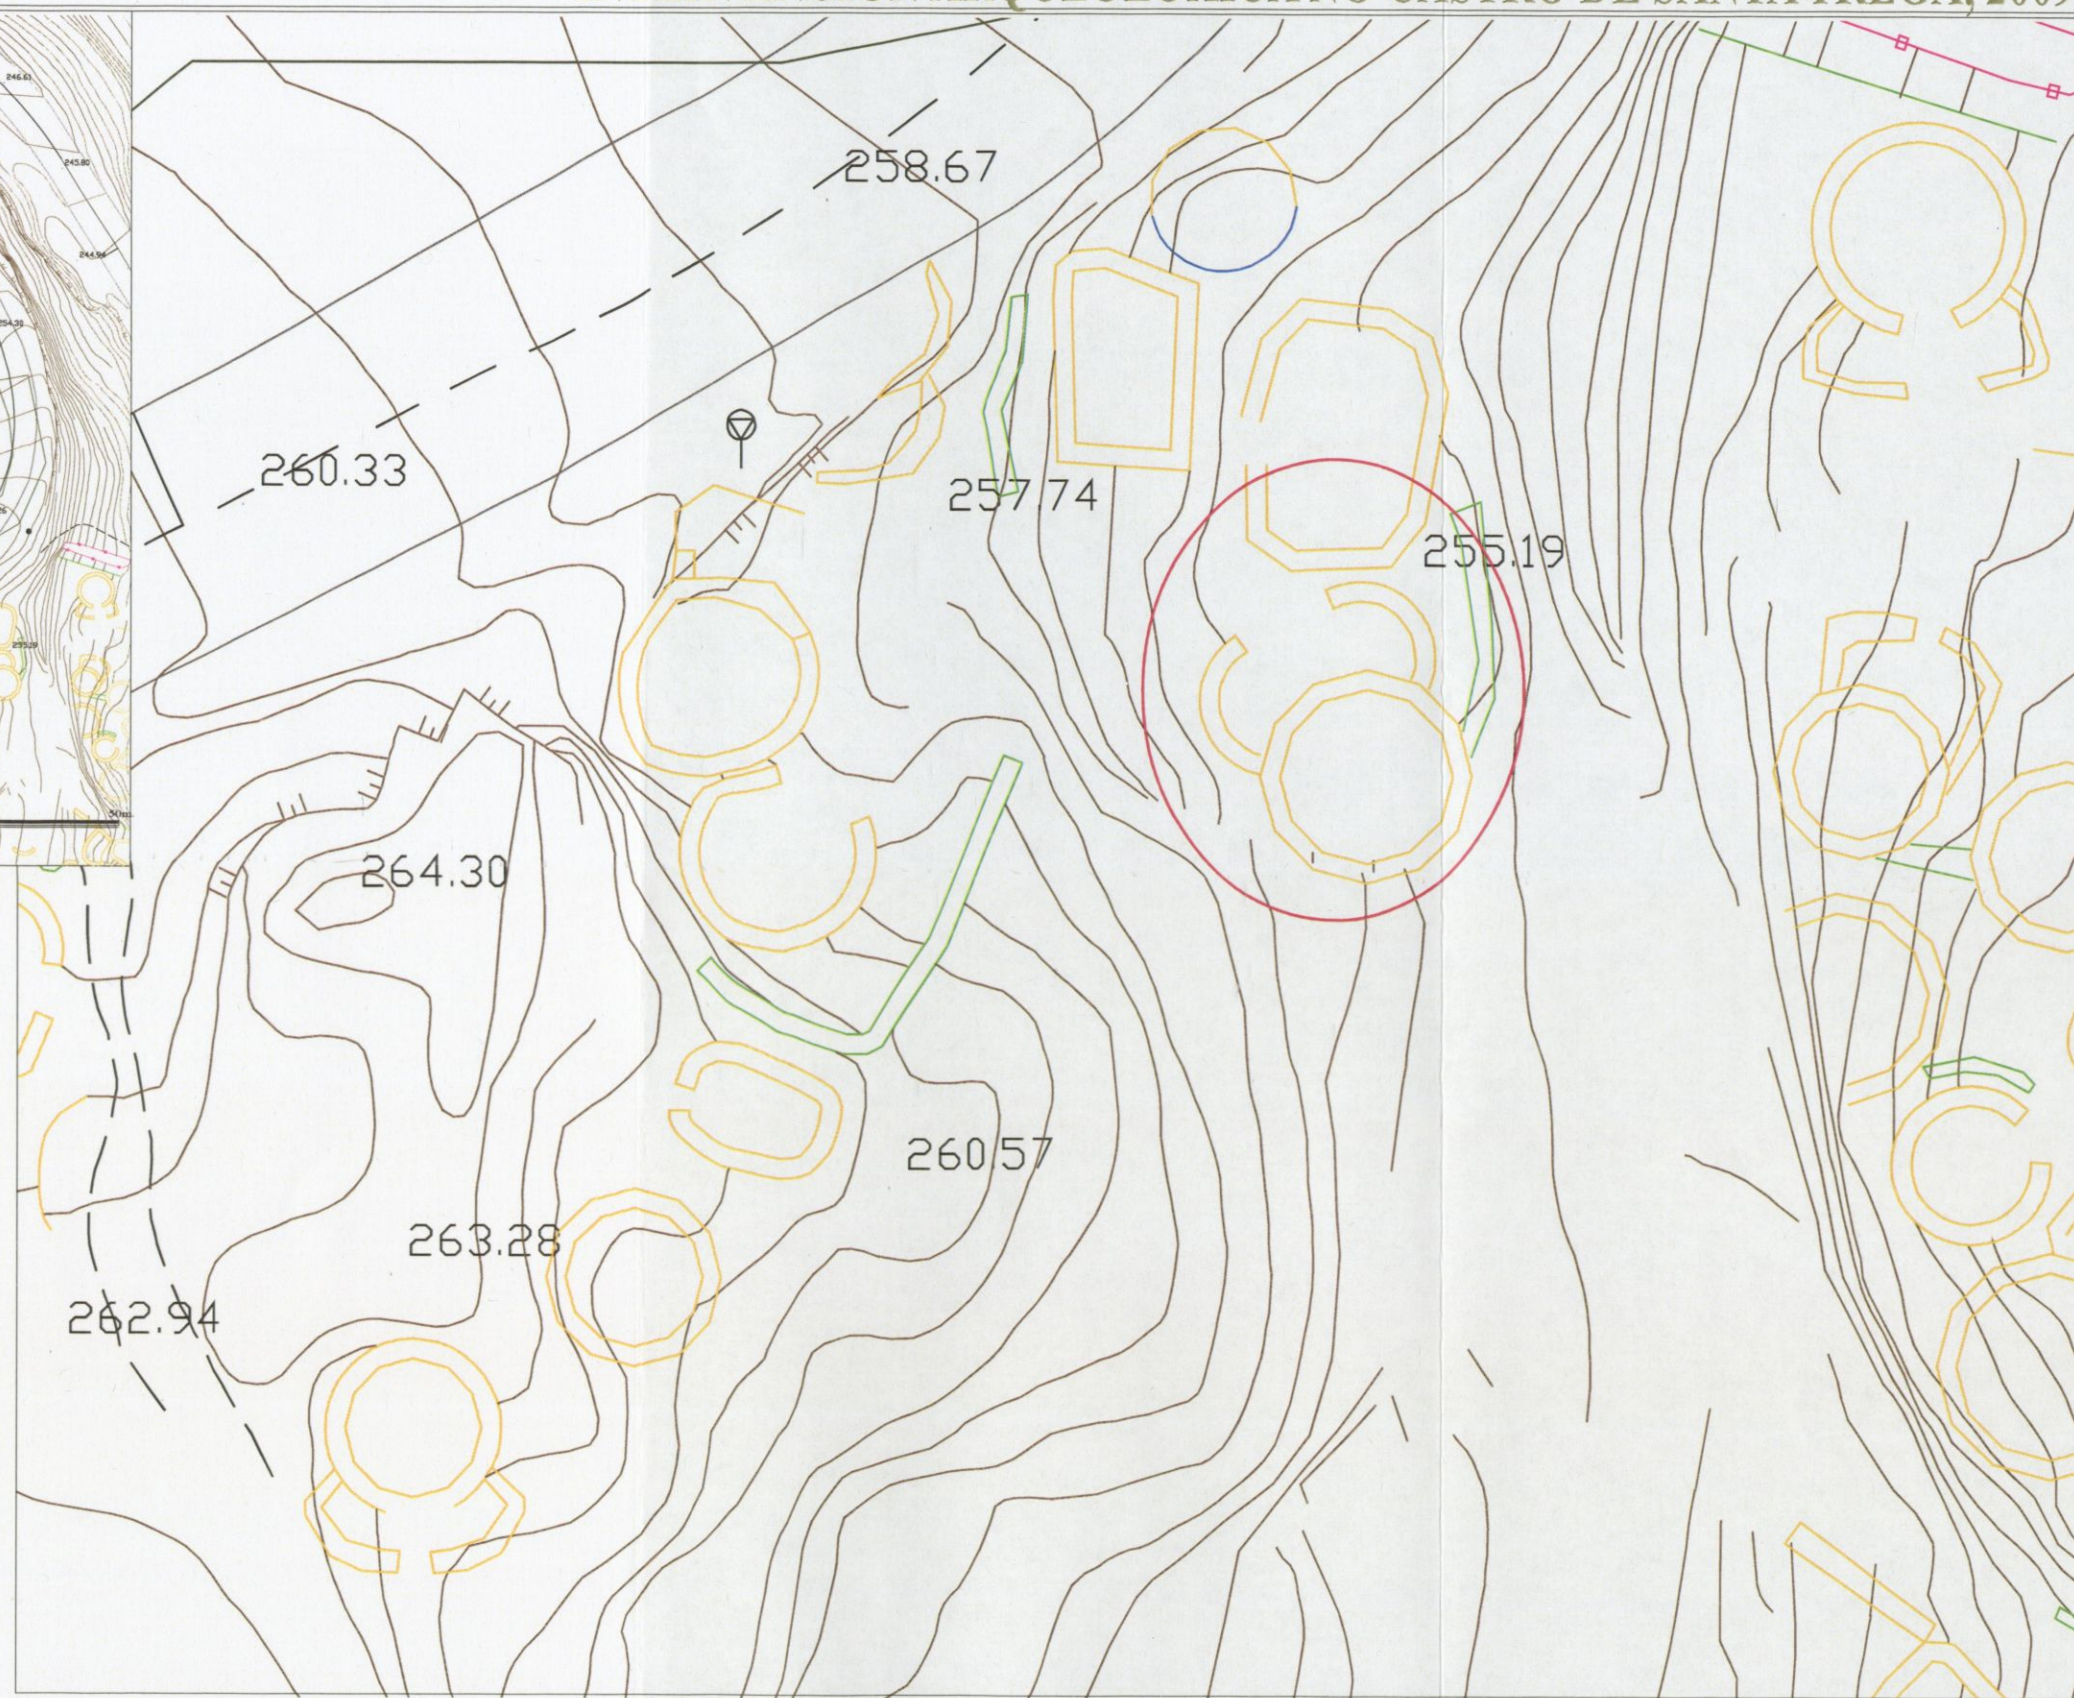
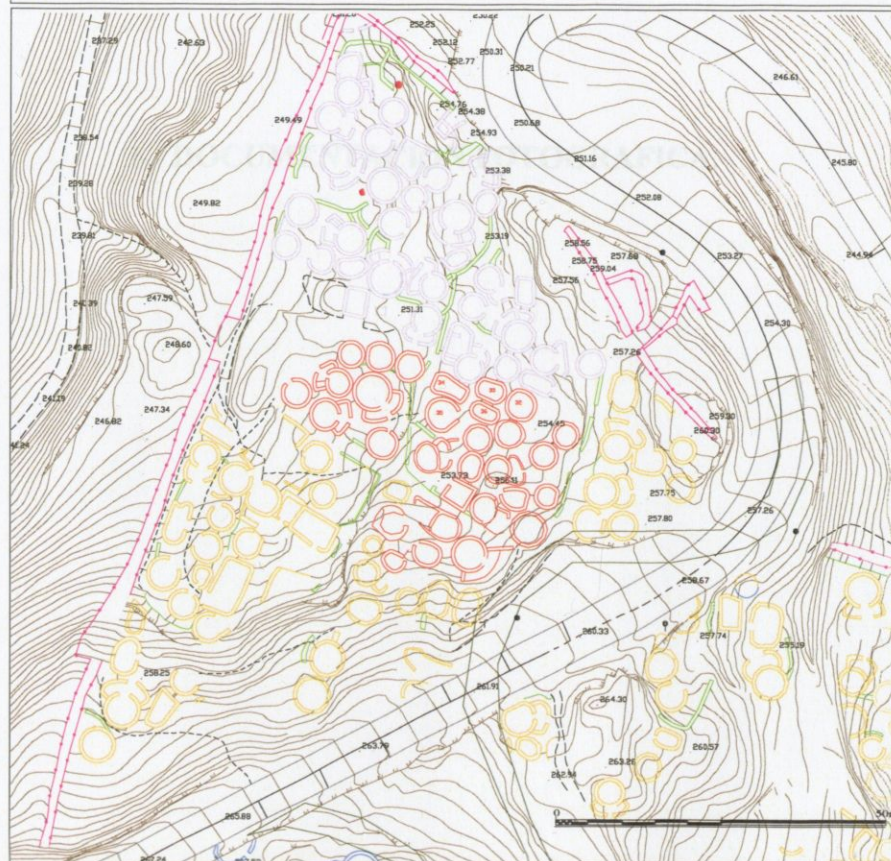
PLANO  
2

ZONAS DE INTERVENCION  
CONSTRUCCIÓN RESTAURADA

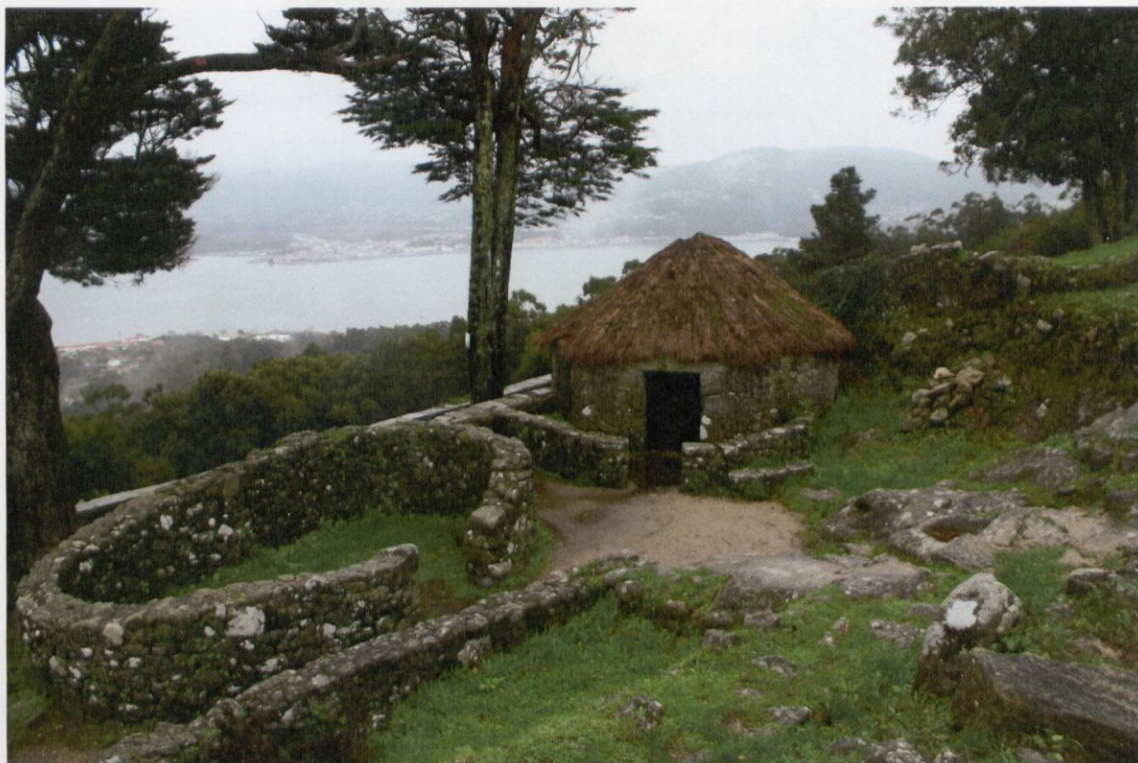
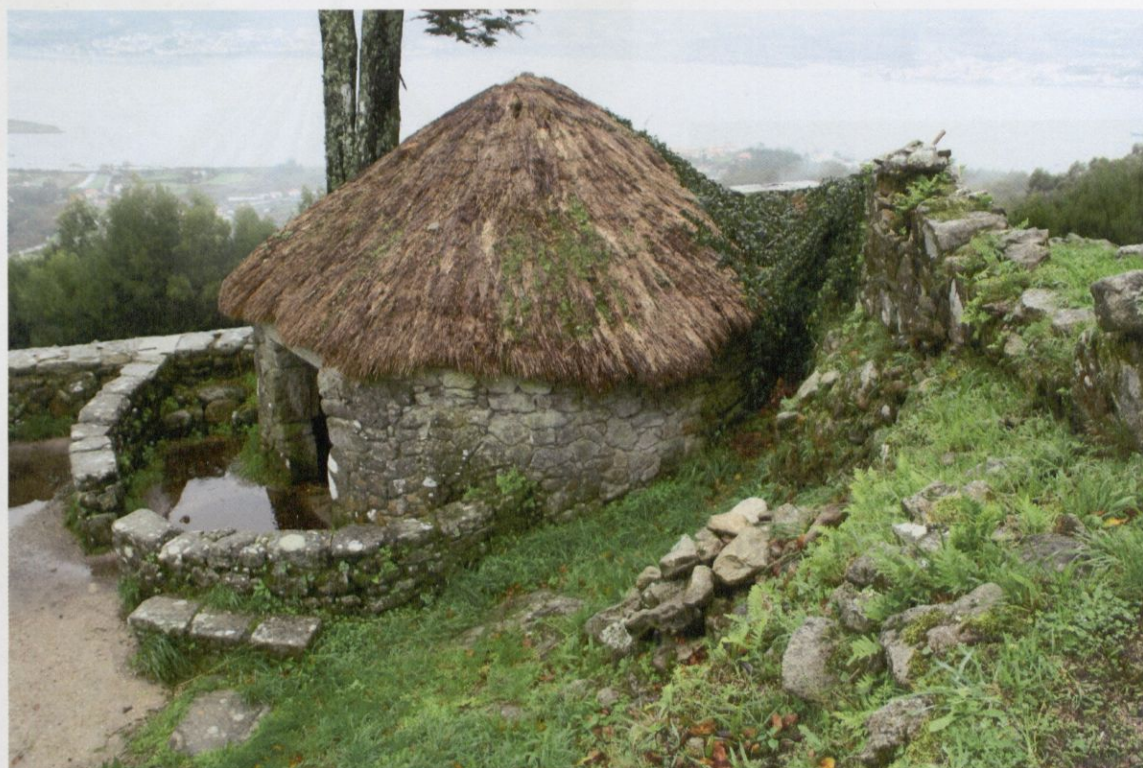
*Vista xeral do sector da intervención, antes de escomenzar.*

O estado de conservación da zona a intervir no é moi malo. Únicamente na zona dos muros de contención e tras a escavación e limpeza dos mesmos constatouse o vencemento da parte dos mesmos sobre a vertical, sendo necesario a desmontaxe destes ata cegar ao fallo estrutural para realizar a posterior anastilose dos paramentos.

O estado da cuberta da vivenda a intervir e totalmente ruinoso, por mor do paso do tempo e pola invasión de prantas trepadoras que desfixeron todo a parte da csa que da cara o mauro posterior.

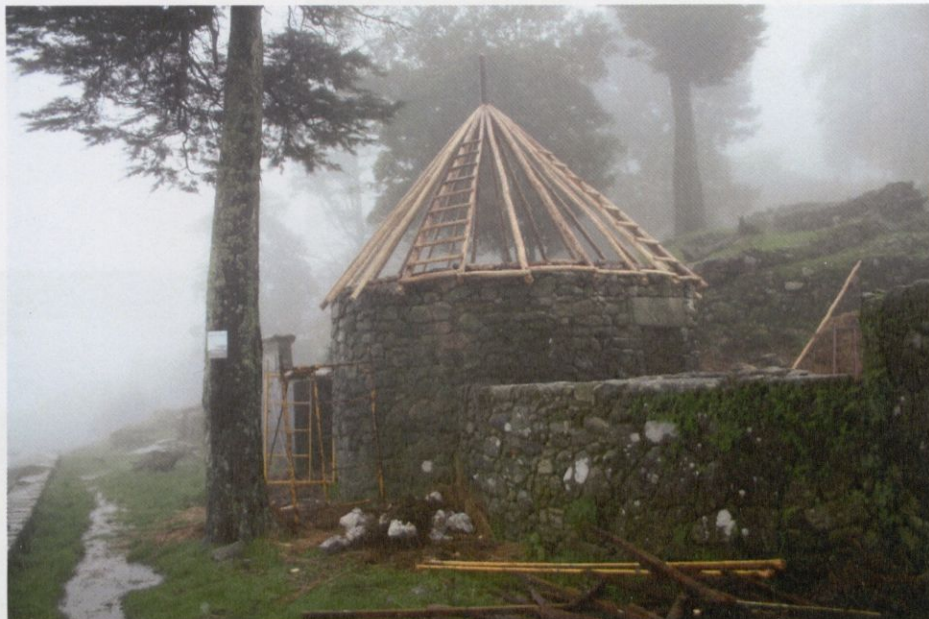
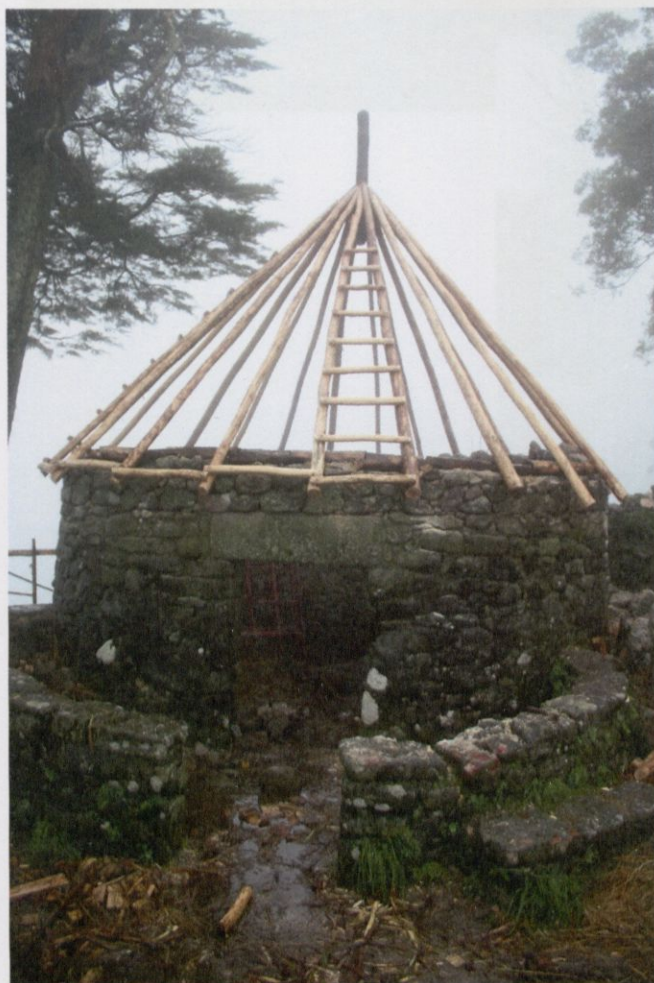
*Vista xeral do sector da intervención unha vez acondicionados os muros e levantados en altura. A dereita vista da palla adquirida.*

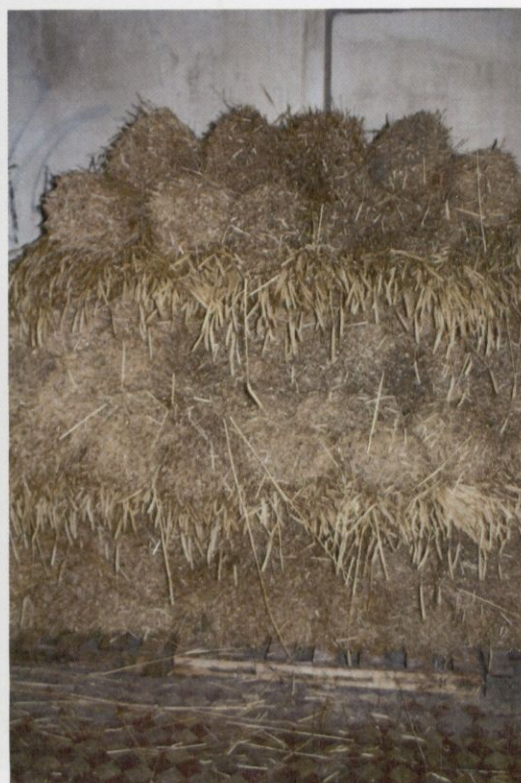
*Retirada da cuberta vella moi deteriorada e instalación do novo teitado unha vez retificado o muro*

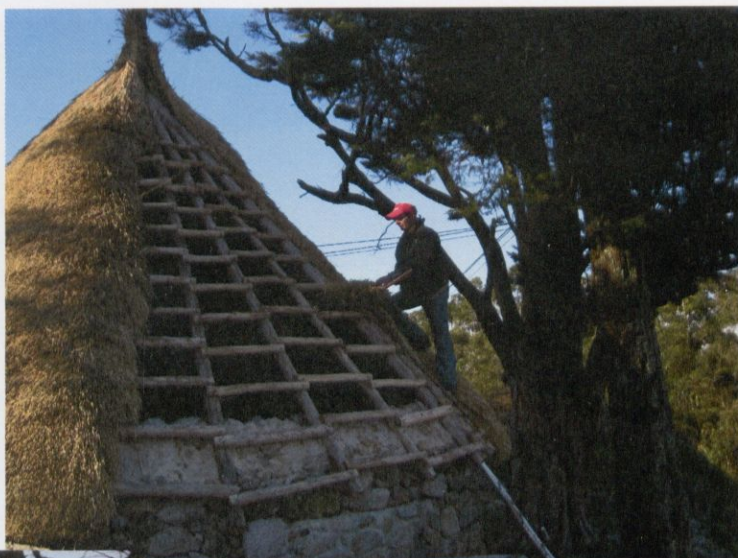
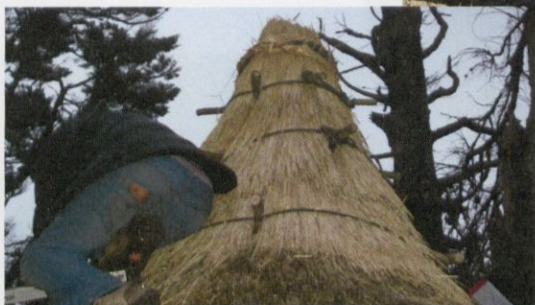
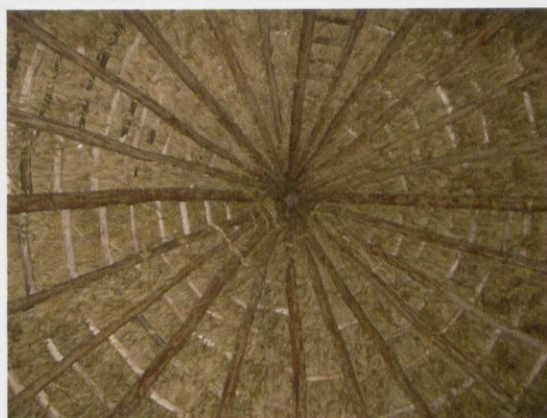
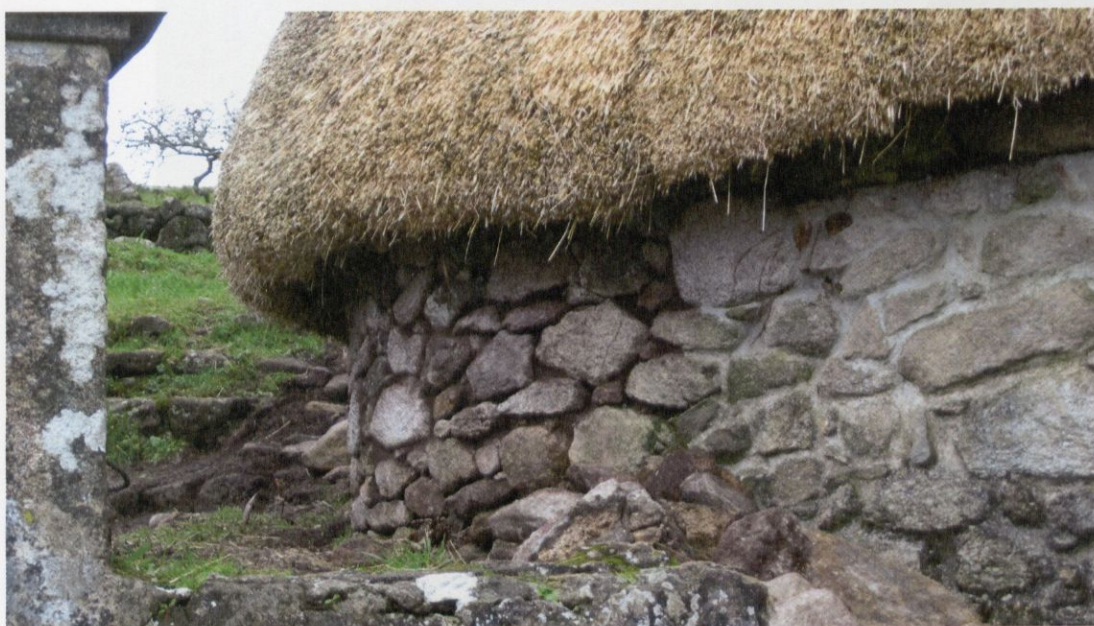
*Detalles dos traballos de reparación do muro e instalación do teitado.*

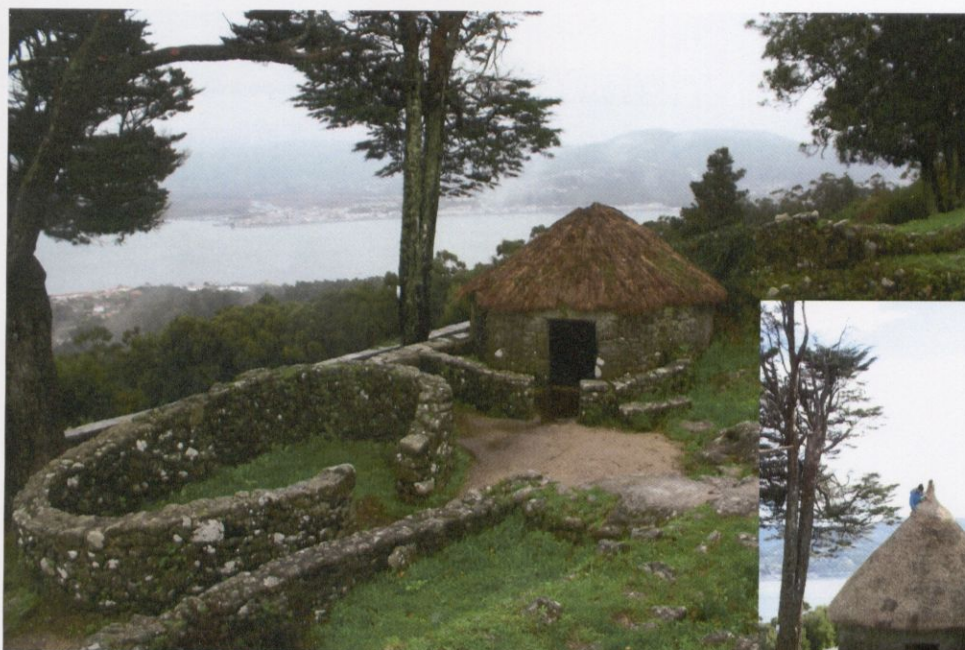
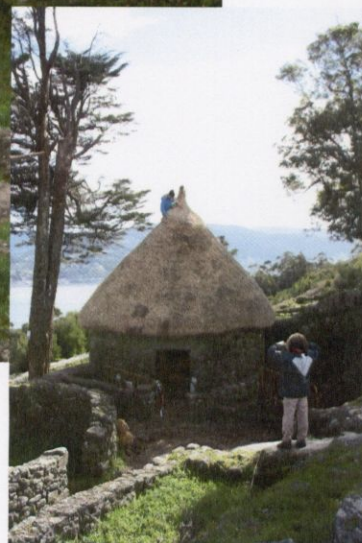
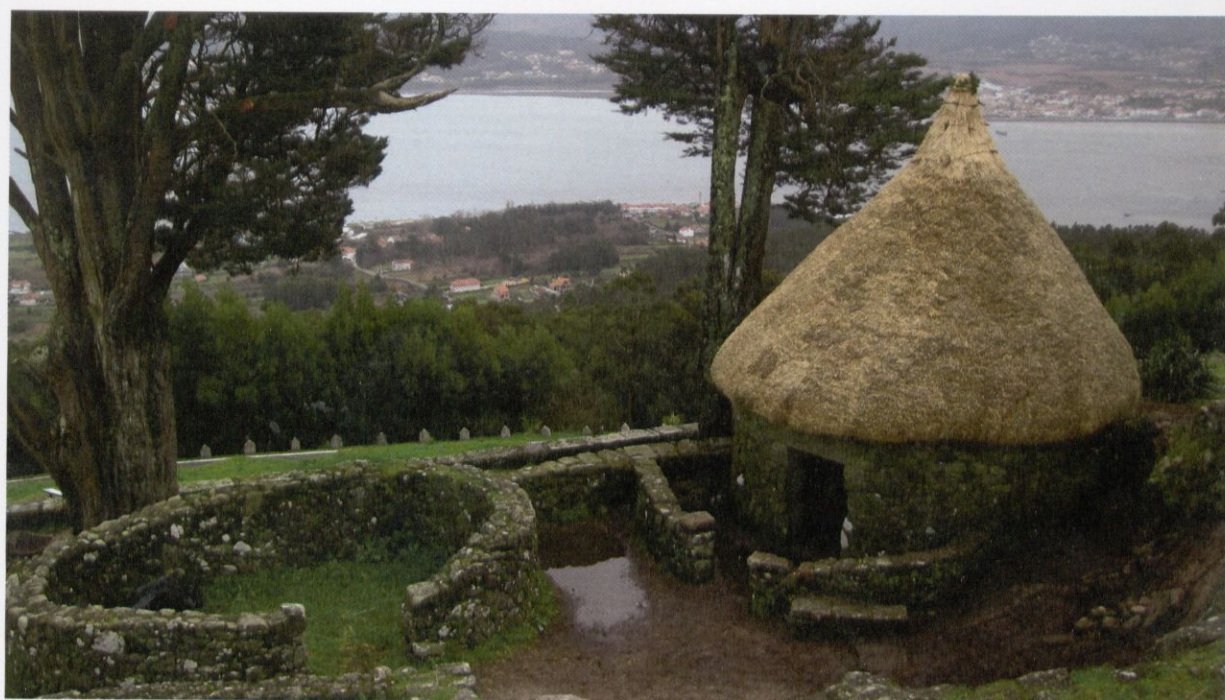
*Vista xeral do sector da intervención, antes de escomenzar e unha vez rematada a actuación*
