MEMORIA DE INTERVENCIÓNARQUEOLÓGICA SUBACUÁTICA

Inmersiones de supervisión en el pecio del H.M.S. Serpent Camelle, Camariñas, La Coruña

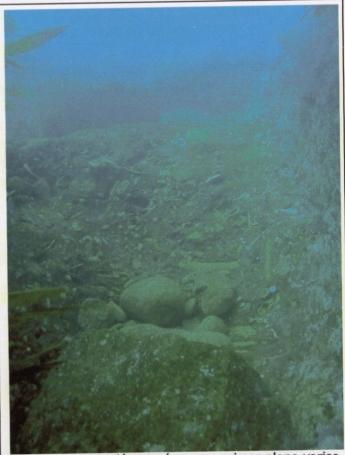
Una gran concreción, repárese en primer plano varias piedras y cantos rodados que ejercen un efecto abrasivo sobre la misma

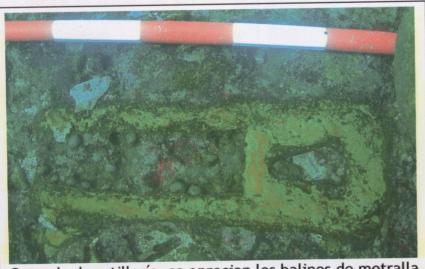
Granada de artillería, se aprecian los balines de metralla

Una gran cantidad de plomo bolas de dispersas por todo el vacimiento, podido constatar su adscripción metralla de granadas artillería contra metralla personal. Un ejemplo de la misma, partida mitad la corresponde con un proyectil

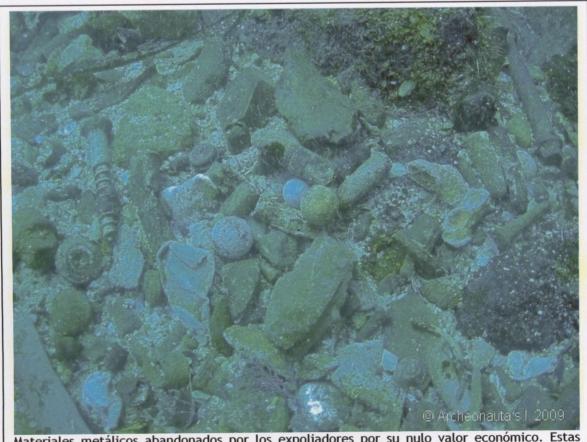
Materiales metálicos abandonados por los expoliadores por su nulo valor económico. Estas

calibre como el que presenta el yacimiento es de los mayores en artillería terrestre y sus efectos son devastadores. Consta que durante el salvamento posterior al naufragio, explosionó una granada ocasionando varios heridos entre los individuos dedicados a recoger los cadáveres de la dotación del buque.

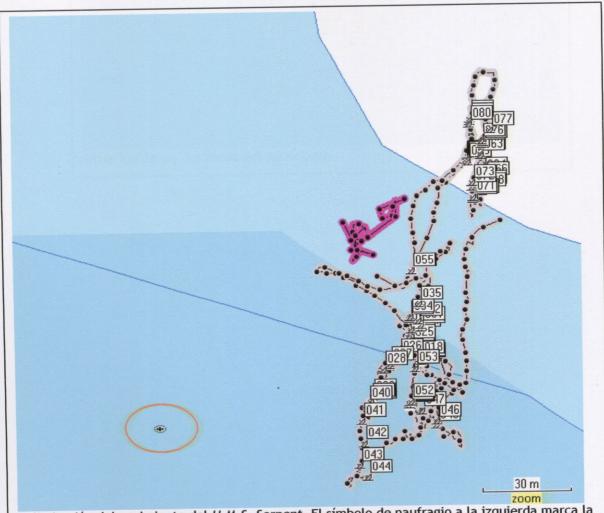
Delimitación del yacimiento del H.M.S. Serpent. El símbolo de naufragio a la izquierda marca la posición teórica del naufragio en la carta náutica. Los trazos de diferentes colores se corresponden con las dos jornadas de prospección desarrolladas.

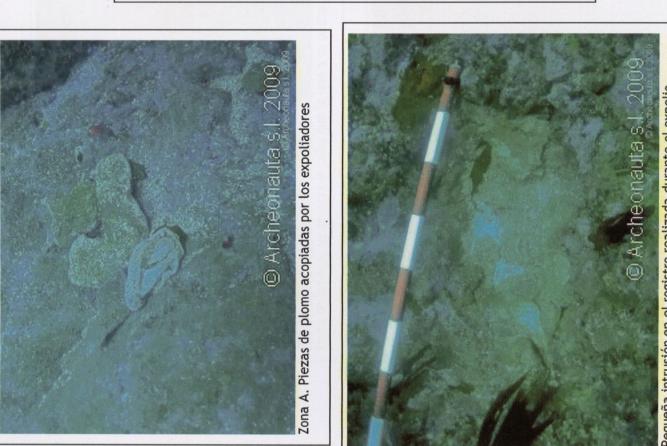
Pequeña intrusión en el registro realizada durante el expolio

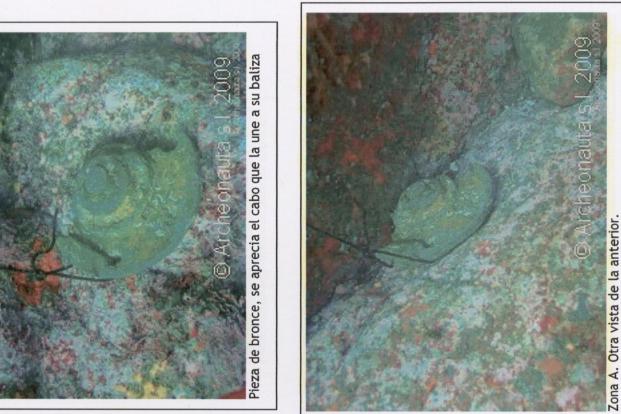
Pieza balizada preparada para su expolio

Son asimismo llamativas las boyas de posicionamiento que marcan varios previo obietos como paso extracción. Así se han recuperado tres pequeñas boyas, amarradas a sendas piezas de bronce. Se encontraban flotando a unos dos metros sobre el fondo con objeto de que no fueran localizadas desde superficie. No se trata de unas piezas casuales, son más bien elementos elaborados y que consisten en un cabo de nylon amarrados a la pieza a expoliar, a continuación se encuentra un giratorio metálico al que se sujeta mediante un casquillo metálico un hilo de pesca de altas prestaciones, unido finalmente todo ello a una boya de color naranja brillante. Su objeto es que sólo un buceador pueda localizar estos

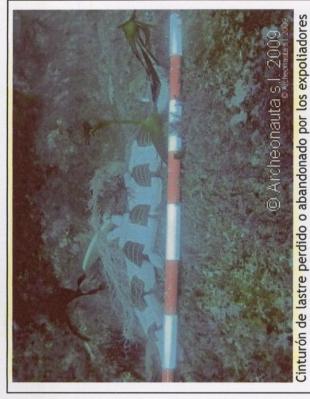
Cinturón de lastre perdido o abandonado por los expoliadores

Entre los objetos utilizados por los expoliadores y que han sido localizados durante la inspección se encuentran un cinturón de plomos de buceo, depositado en el yacimiento de manera claramente intencional, lo que sugiere el propósito de su recuperación.

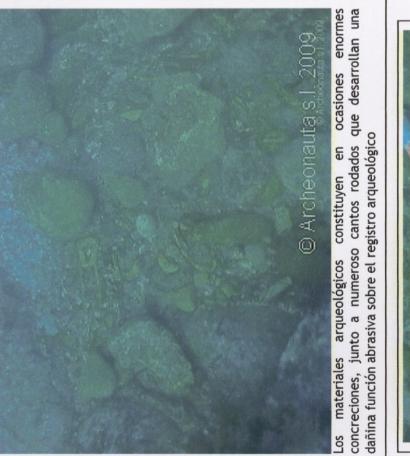
concreciones, junto a numeroso cantos rodados que desarrollan una dañina función abrasiva sobre el registro arqueológico

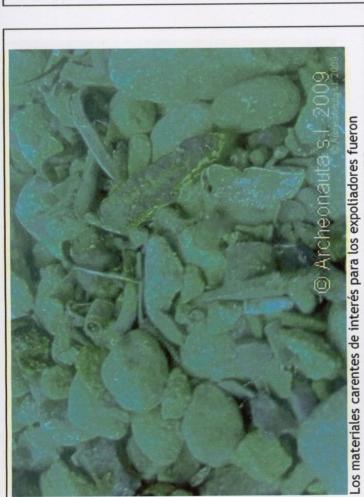
Los materiales carentes de interés para los expoliadores fueron simplemente apartados y abandonados. ZONA A. SERP038.

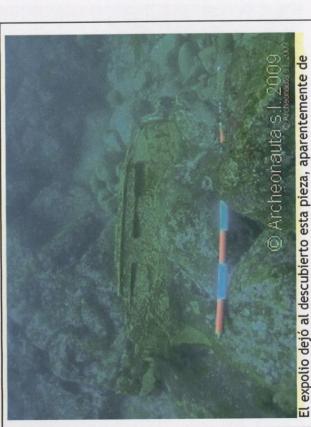
El expolio dejó al descubierto esta pieza, aparentemente de maquinaria. ZONA A. SERP038.

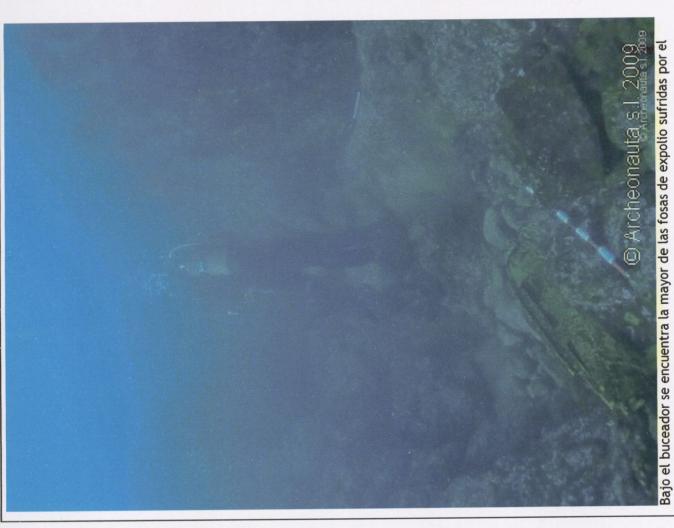
oleaje. Zona A SERP026

piedras y cantos rodados inferiores que actúan de forma abrasiva sobre el registro arqueológico con el movimiento del

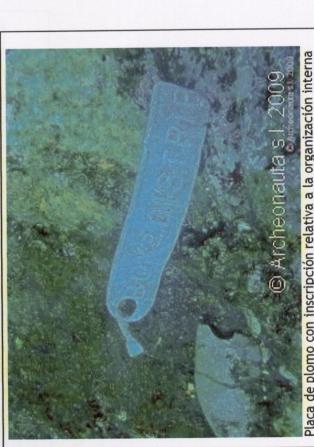
Placa de plomo con inscripción relativa a la organización interna del buque

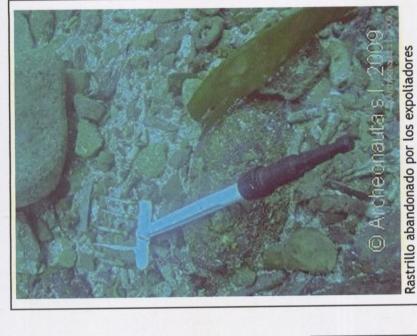
Las piedras y otros objetos rechazados por los expoliadores se han convertido ahora en agentes de erosión sobre el yacimiento

Gran fosa de expolio, Zona A. SERP038.

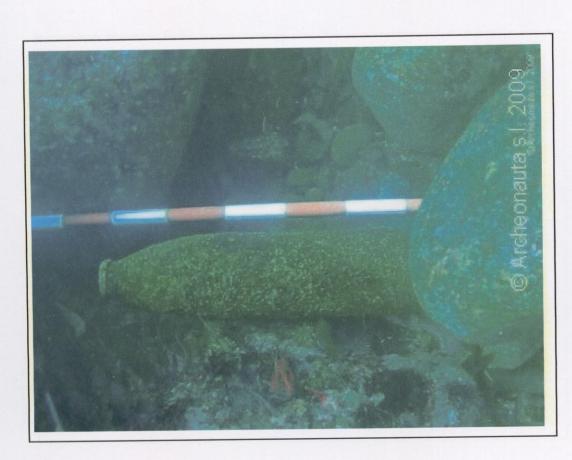
Proyectiles de artillería desdeñados por los expoliadores y acopiados junto a piedras y otros objetos

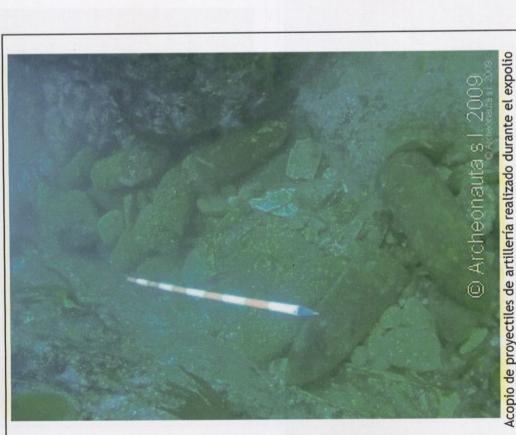
Acopio de proyectiles de artillería realizado durante el expolio

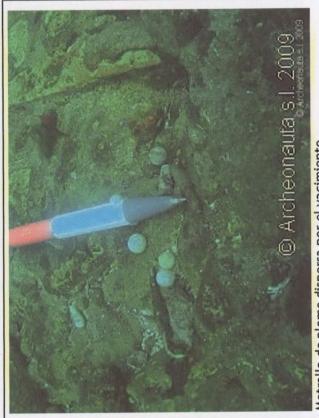
Metralla de plomo dispersa por el yacimiento

de las excavaciones clandestinas y dado lo batido de la zona se mueven libremente por el fondo dañándose y afectando al resto del Todos los materiales sueltos como consecuencia yacimiento.

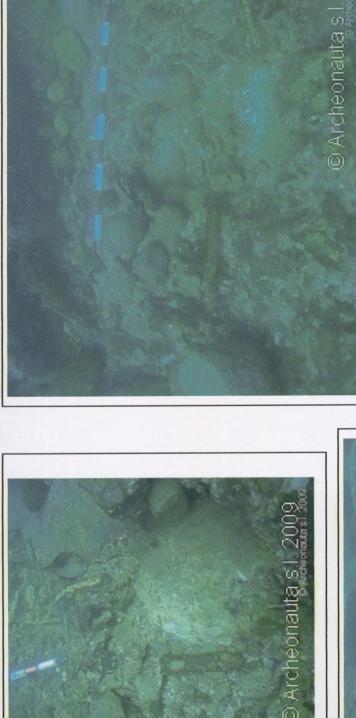
Lo masivo de algunas de las fosas, nos lleva a considerar la posibilidad de que las mismas fueran realizadas mediante el uso de explosivos

Vista general de la fosa de expolio 1, Zona A.

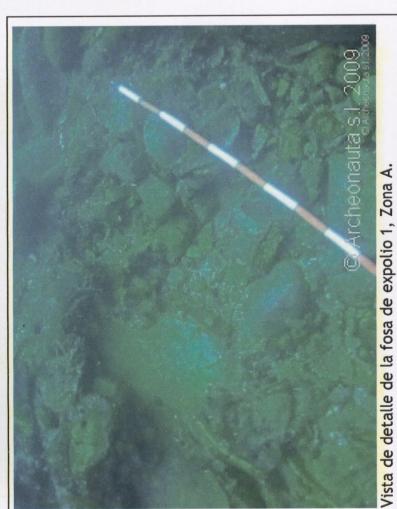
Fosa de expolio 1, Zona A.

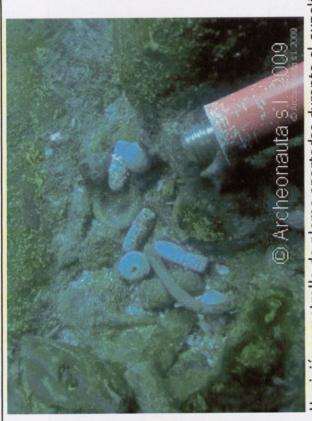
Munición y metralla de plomo apartadas durante el expolio

expoliadores fueron simplemente apartados a un lado, dejándolos a merced de la labor destructiva, mecánica y electroquímica, del Los materiales sin valor económico para los mar o a su retirada por otras personas

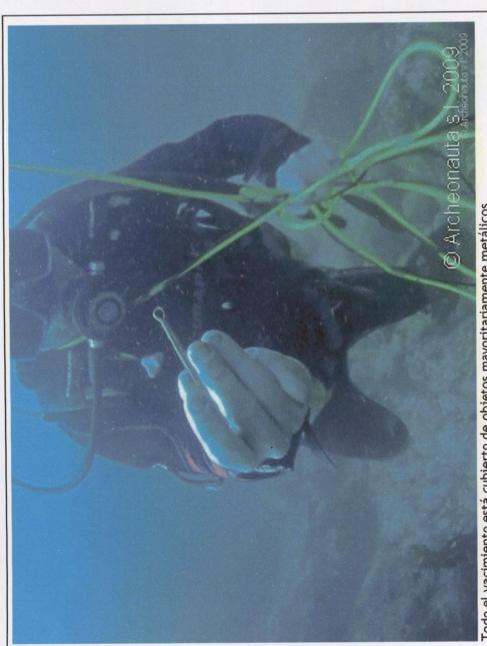
Todo el yacimiento está cubierto de objetos mayoritariamente metálicos

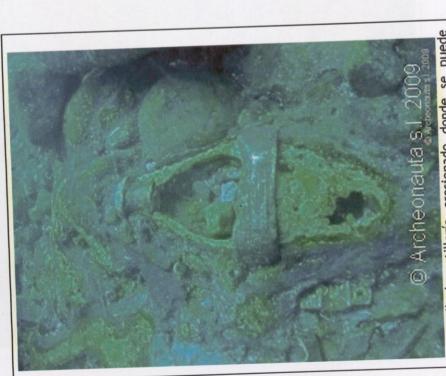
apreciar la espoleta y el compartimiento de carga del explosivo. Presenta la característica de tener un aro de forzamiento justo tras la ojiva Proyectil de artillería erosionado donde se puede

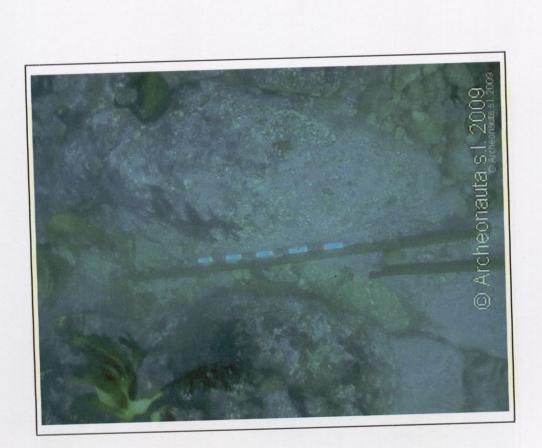
La zona B se caracteriza por ser la más profunda y por presentar casi exclusivamente materiales procedentes de la estructura del buque, su maquinaria y su aparejo

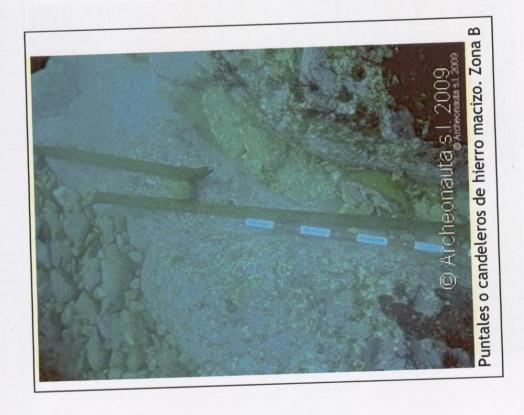
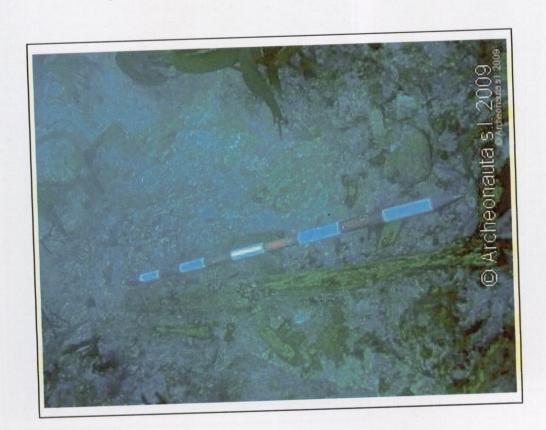
En esta página y en la siguiente, diferentes zona B piezas metálicas correspondientes a la maquinaria o estructura del buque, zona B
