# **PROYECTO DE DOCUMENTACIÓN Y DIAGNOSIS PARA LA CONSERVACIÓN Y PUESTA EN VALOR DE LOS GRABADOS RUPESTRES DE A FOXA VELLA (GA15072019, RIANXO, A CORUÑA)**

## **MEMORIA TÉCNICA**

## DIAGNOSIS, RIESGOS DE ALTERACIÓN Y PROPUESTAS PARA LA CONSERVACIÓN DEL CONJUNTO RUPESTRE DE A FOXA VELLA (RIANXO, A CORUÑA)

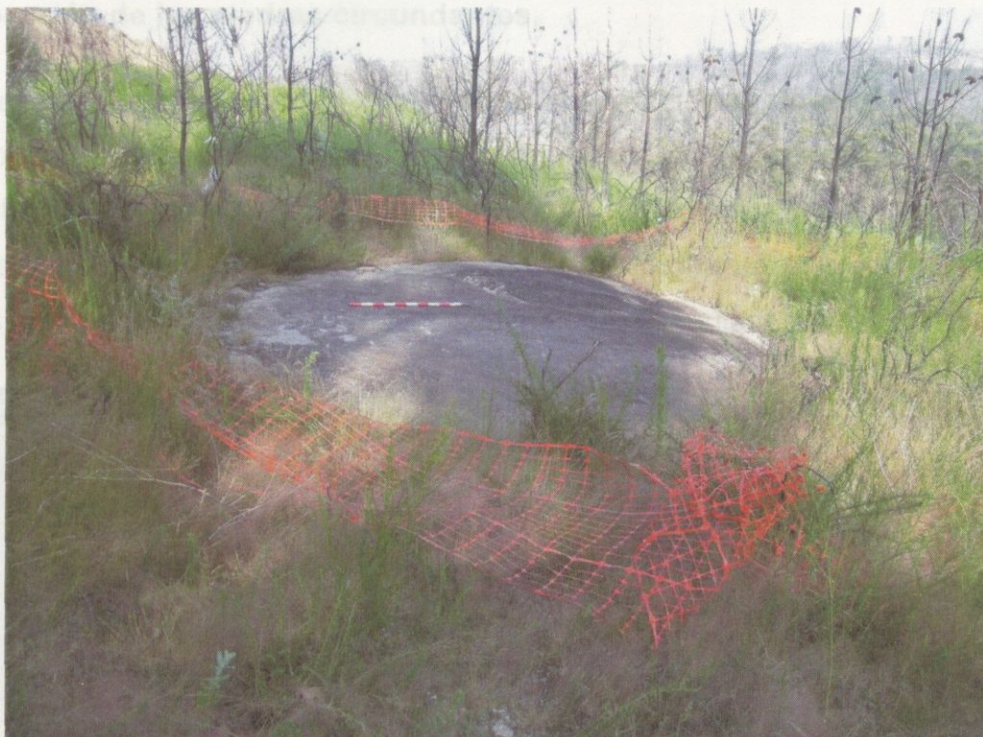
Vista del afloramiento soporte de los grabados. Estado inicial

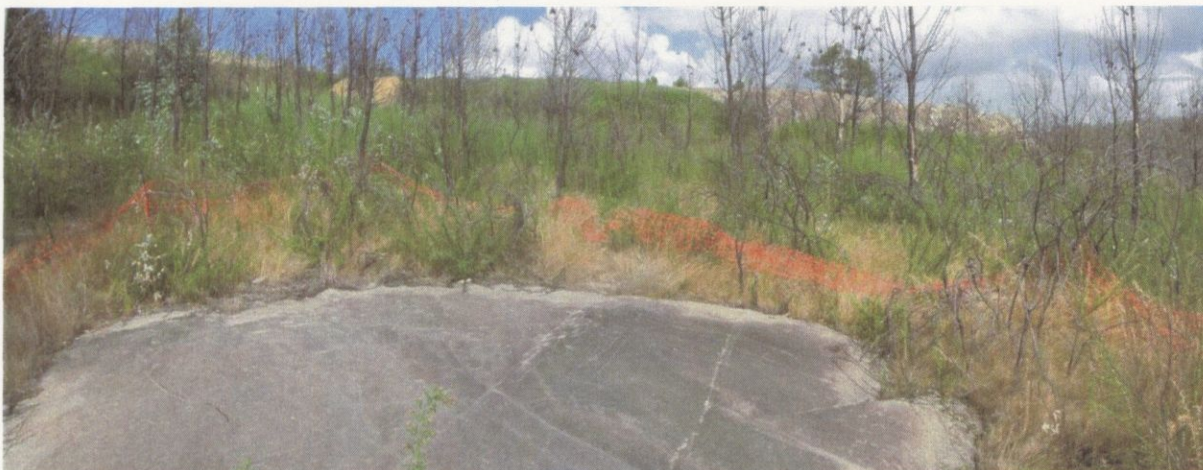
Vista de la Vía Rápida desde el yacimiento.

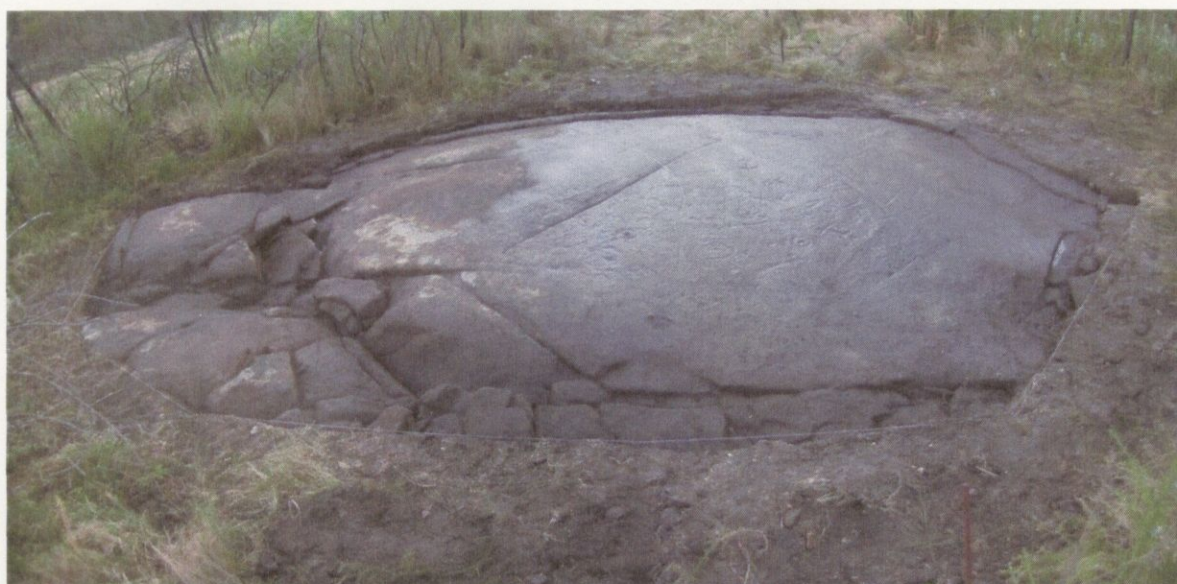
Vista del afloramiento una vez concluidos los trabajos de limpieza

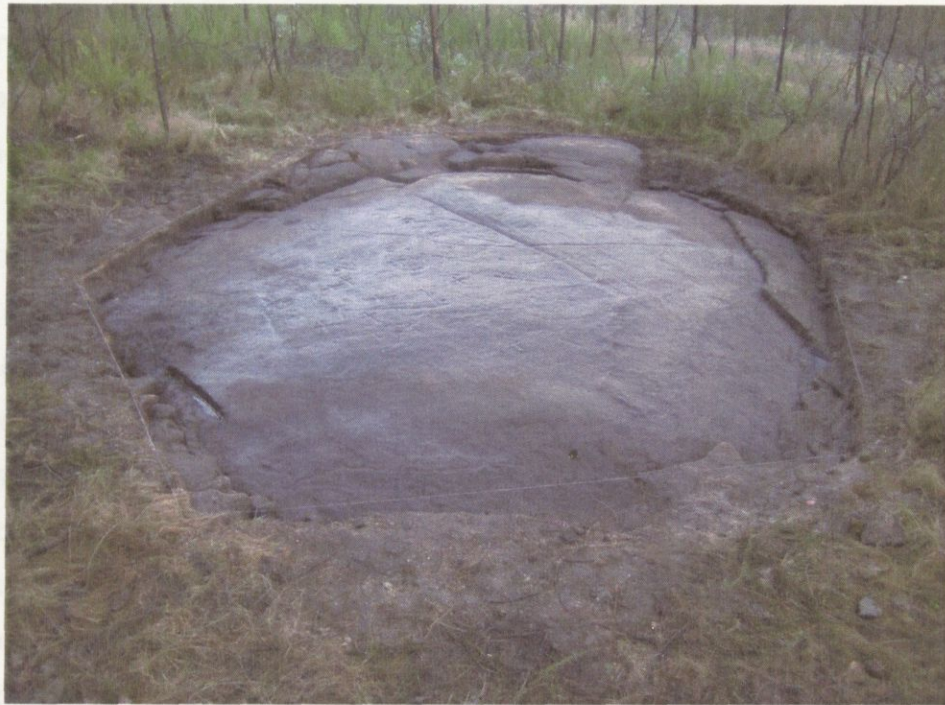
Vista del afloramiento una vez concluidos los trabajos de limpieza

Con unas dimensiones iniciales de 4,6 m. de longitud en sentido E-W y 6 m. en sentido N-S, concluidos los trabajos, quedó al descubierto una superficie de roca de 9 m de longitud en sentido N-S y 7 m en sentido E-W, documentándose en su base y laterales una estratigrafía formada por un unico nivel de tierra vegetal de 10 cm de potencia, dispuesto directamente sobre el sustrato granítico.

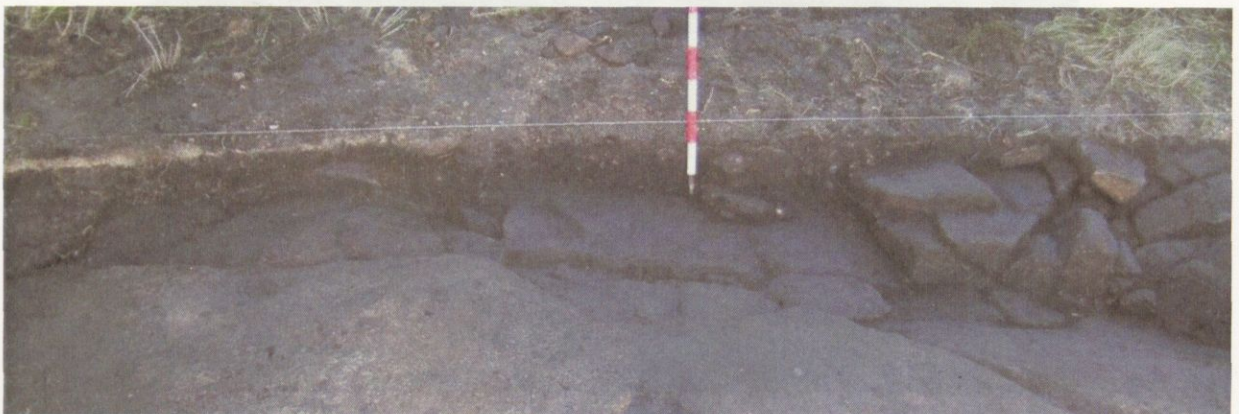
Estratigrafía del entorno inmediato del afloramiento

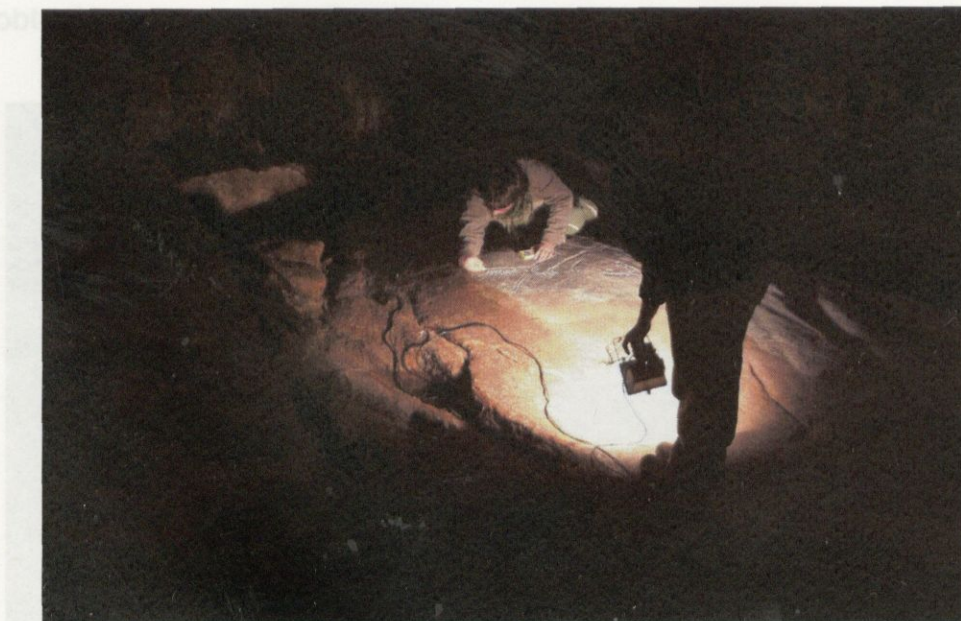
Los calcos se realizaron una vez limpios de maleza y sedimento la superficie de los paneles y su entorno inmediato. Como primer paso, se efectuaron inspecciones visuales del panel en distintos momentos del día, a fin de aprovechar la incidencia del sol desde distintos ángulos, fundamental para una correcta visión de los grabados. Durante este proceso se anotaron y remarcaron aquellas zonas y motivos de especial interés. En un segundo momento, se procedió al análisis nocturno mediante focos alógenos de gran potencia que, mediante su luz dirigida y rasante, permitieron determinar la existencia de nuevos motivos y ayudaron a dilucidar las dudas existentes en aquellos sectores que, por su nivel de erosión, resultaban más dificultosos. En este momento se realizaron las principales anotaciones y se remarcaron los motivos que, posteriormente, ya con la luz del día, fueron calcados.

Análisis nocturno de las rocas con focos alógenos. Detalle del proceso

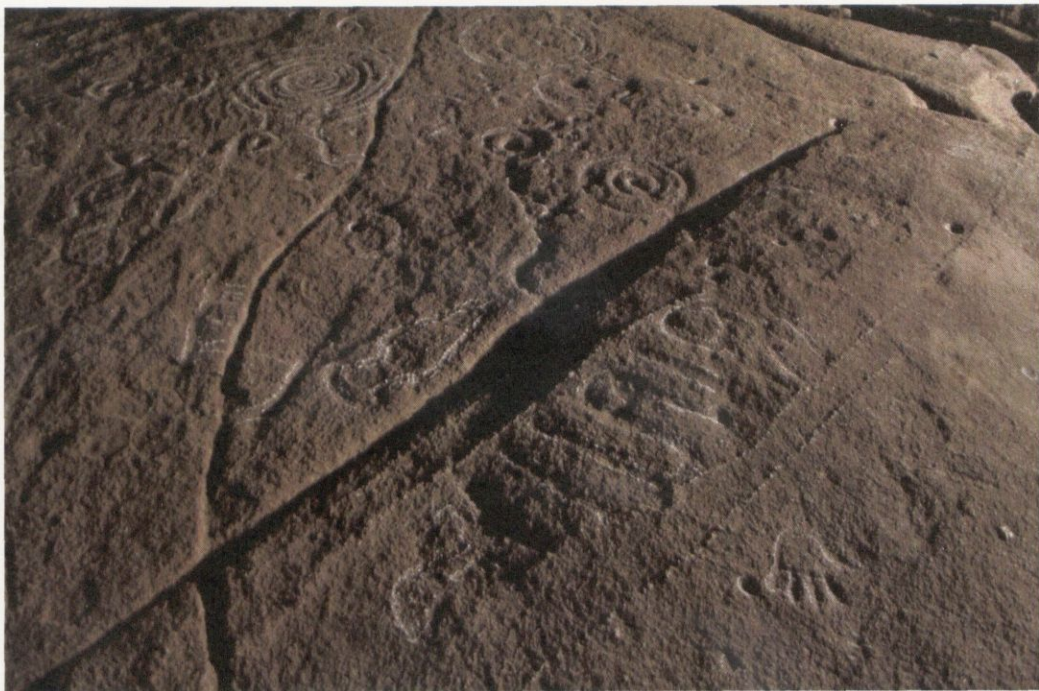
Remarcado de los motivos para su calco con luz diurna

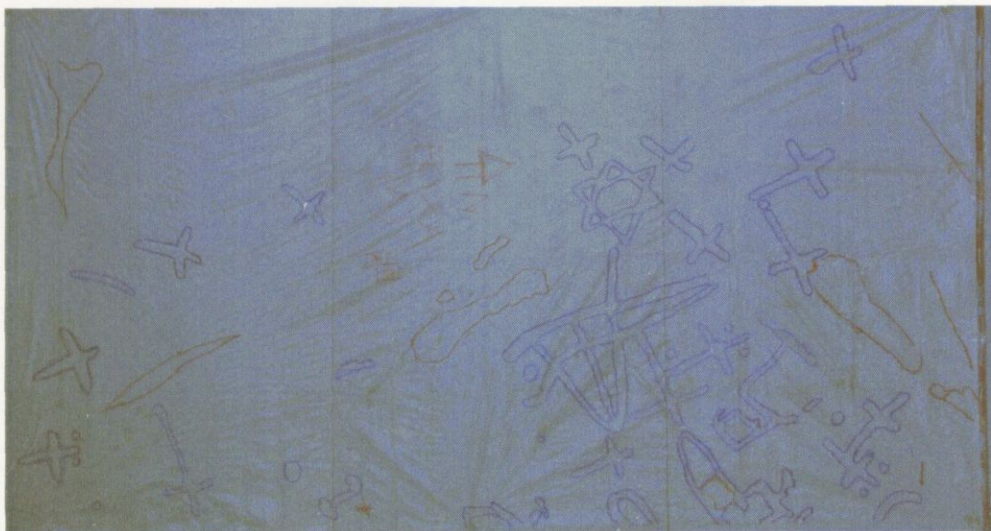
Para el calco se superpuso a cada panel una fina película de plástico de poliuretano transparente, sobre la que se plasmaron los motivos remarcados anteriormente. Una vez concluida esta labor, se procedió a la digitalización en laboratorio de los calcos obtenidos.

Elaboración de calcos

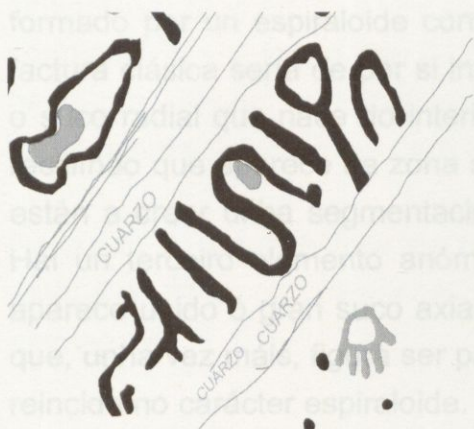
Tal vez, nese sector leste, o máis anómalo a nivel iconográfico sexa o que semellan ser unha representación zoomorfa parcialmente desaparecida xunto ó gran motivo sinuoso (Fig. 3A). E falamos de anomalía pola excepcionalidade da figura zoomorfa, única no panel, pero tamén polo interese que ten a súa presenza nunha composición con representacións de armas, incidindo unha vez máis na clásica asociación arma-zoomorfo, que abre interesantes posibilidades interpretativas. Nesta ocasión, malia todo, a asociación entre os dous elementos non é evidente, aínda que o zoomorfo apareza xusto por baixo dunha arma, da que está separada por unha veta de cuarzo. Cabería argumentar, en calquera caso, que o extraño motivo sinuoso xunto

ó que aparece podería ter sido algún tipo de representación de armas en friso, semellante ás conservadas no conxunto de O Ramallal (Campo Lameiro, Pontevedra. Fig. 3B). Aceptando esa teoría, que só podemos empregar como hipótese de traballo dada a mala conservación dos motivos e as diferencias de composición do soporte nese sector (con importante presenza de vetas de cuarzo), estaríamos ante unha interesante asociación zoomorfo (probablemente cérvido)-friso de armas de fondas repercusións non só en aspectos cronolóxicos, senón mesmo no relativo á posible carga simbólica do conxunto. Compre sinalar, ademáis, que os vestixios da representación zoomorfa permiten identificar unha figura habitual no catálogo de zoomorfos da zona do Barbanza, con extremidades dianteiras engadidas ó corpo.

Fig. 3A: Representación zoomorfa asociada a motivo sinuoso

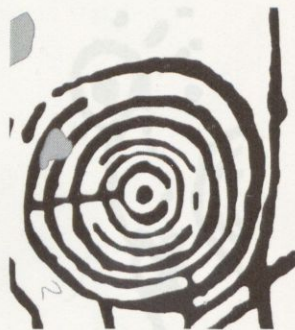
Volvendo sobre a gran combinación circular do sector occidental do conxunto, compre salientar que nos atopamos ante un modelo iconográficamente anómalo. Nunha primeira visión semella ser unha combinación circular usual con cova central, suco radial e círculos concéntricos, pero hai unha serie de elementos que a sitúan máis na esfera dos labirintoides ou pseudo-labirintos que na das combinacións circulares propiamente ditas.

Fig. 4: Combinación circular labirintoide do sector occidental

Sen dúbida, o principal motivo para esta adscripción sería a conformación do círculo máis exterior da composición que, malia aparecer moi erosionado, segue a identificarse como un motivo espiraloide sinxelo, é dicir, non pecha sobre si mesmo a circunferencia, senón que inicia claramente unha segunda volta exterior. Este motivo formado por un espiraloide contendo no seu interior unha combinación circular de factura clásica sería de por si interesante, dada a súa excepcionalidade, pero é que o suco radial que nace do interior do conxunto, así como outro pequeno segmento rectilíneo que aparece na zona sur do motivo unindo dous dos círculos concéntricos están a crear unha segmentación de espazos que remite ós motivos labirintoides. Hai un terceiro elemento anómalo que convén resaltar, xa que o motivo circular aparece unido ó gran suco axial que rixe a composición mediante un trazo en arco que, unha vez máis, figura ser parte desa combinación concéntrica cando, máis ben, reincide no carácter espiraloide. Contamos con elementos abondo, xa que logo, para catalogar este motivo como excepcional e manter tódalas cautelas respecto á súa análise e ó papel que pode xogar na composición.

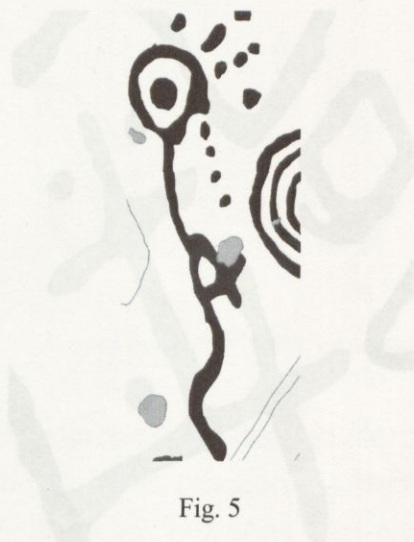
Fig. 5

Respecto a esta etapa prehistórica do conxunto pouco máis compre salientar en relación con cuestións iconográficas ou estilísticas. Habería que mencionar, en todo caso, unha serie de elementos característicos de varias estazóns desta zona da ría de Arousa, como o confuso entramado de liñas adosadas ó suco central que aparecen formando figuras aproximadamente cuadrangulares xusto por baixo do gran motivo circular. Non se trata en absoluto dun motivo excepcional, pero si que cabería sinalar a súa presenza en conxuntos próximos, como algún dos existentes en Monte Ferreiro (Cespón, Boiro) para falar dun posible elemento de estilo adscribible a unha zona xeográfica concreta. Outro tanto cabería afirmar verbo dos motivos de círculo único con cova central (cup-and-ring Fig.5) que aparecen adosados a un trazo sinuoso exterior e que se teñen identificado, igualmente, en diversos conxuntos próximos, como na estazón de Loxo-Chan de Reis (Boiro).

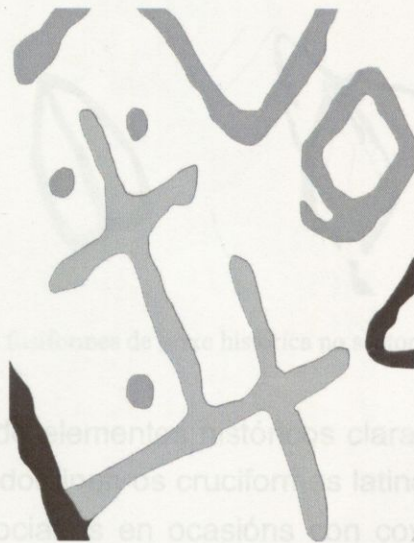
Iconograficamente non atopamos moita diversidade formal nos motivos cruciformes insculturados. A meirande parte dos mesmos son cruciformes latinos sinxelos, o que nos remite á cristianización do conxunto máis que á marca de presenza ou votiva como motivo para a súa elaboración. Habería que indicar, en todo caso, algunha asociación entre cruciformes e, do mesmo xeito, a asociación cruciformes-coviñas (Fig.6), especialmente nos casos nos que ó mesmo tempo hai unha asociación entre cruciformes sinxelos.

Fig.6: Cruxiformes sinxelos asociados e relacionados con covañas

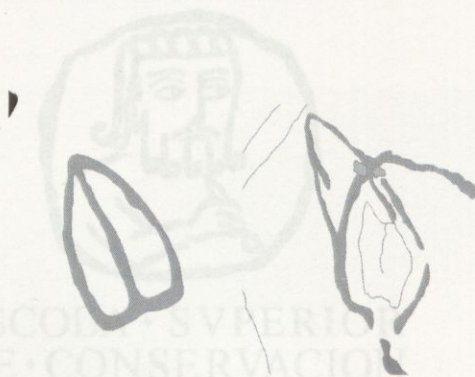
Finalmente habería que mencionar os dous motivos fusiformes que aparecen no sector surleste do panel (Figs. 8A e 8B), ós dous lados do quiromorfo, cuxa lectura resulta complexa.

Figs. 8A e 8B: Motivos fusiformes de orixe histórica no sector oriental da composición

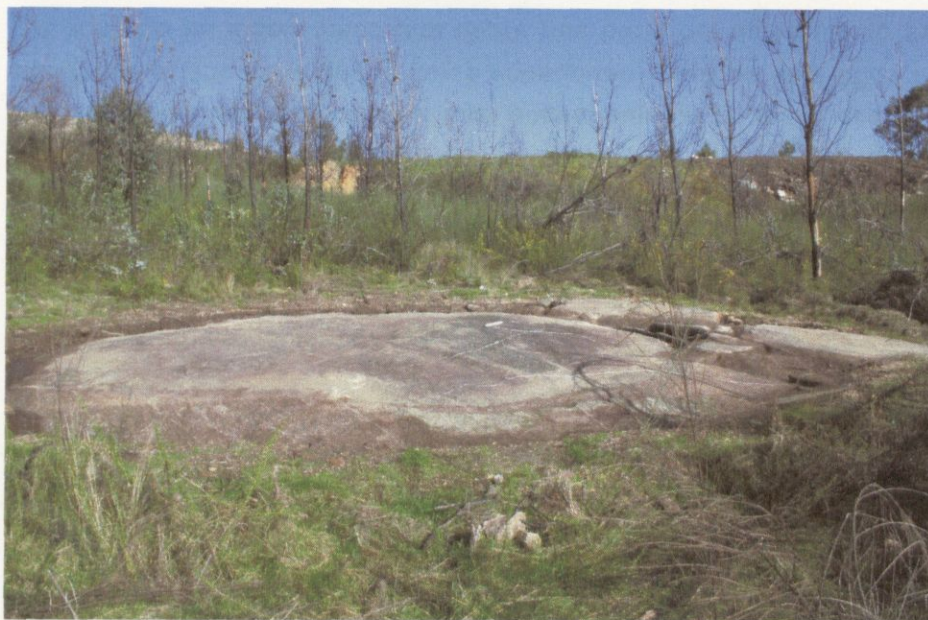
**Lámina 1. Aspecto actual del entorno inmediato al yacimiento**

En general todo el entorno muestra un cierto aspecto de abandono y falta de limpieza, roza o entresaca periódica, existiendo una alta cantidad de biomasa susceptible de sufrir un nuevo incendio.

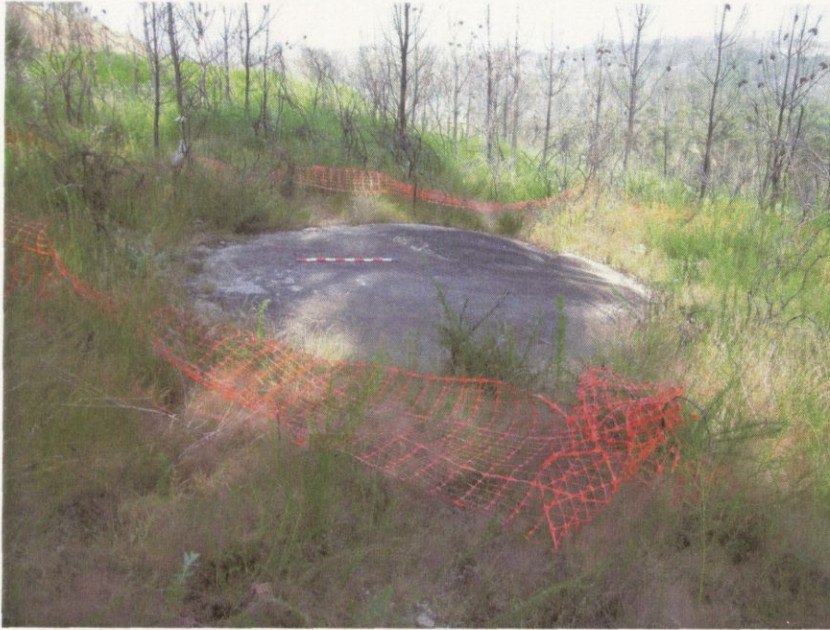
Sin considerar las alteraciones del entorno inmediato, el estado de conservación del afloramiento muestra una alta degradación que, más aún, se mantiene potencialmente activa. Debe señalarse que hemos realizado la diagnosis sobre un afloramiento recién excavado y parcialmente limpio, por lo que la mayoría de las apreciaciones (por ejemplo, los agentes de biodeterioro) serían razonablemente distintas de haber sido realizadas con anterioridad a esas labores (lámina 2).

**Lámina 2. Afloramiento de Foxa da Vella al inicio de las intervenciones de 2007-2008.**

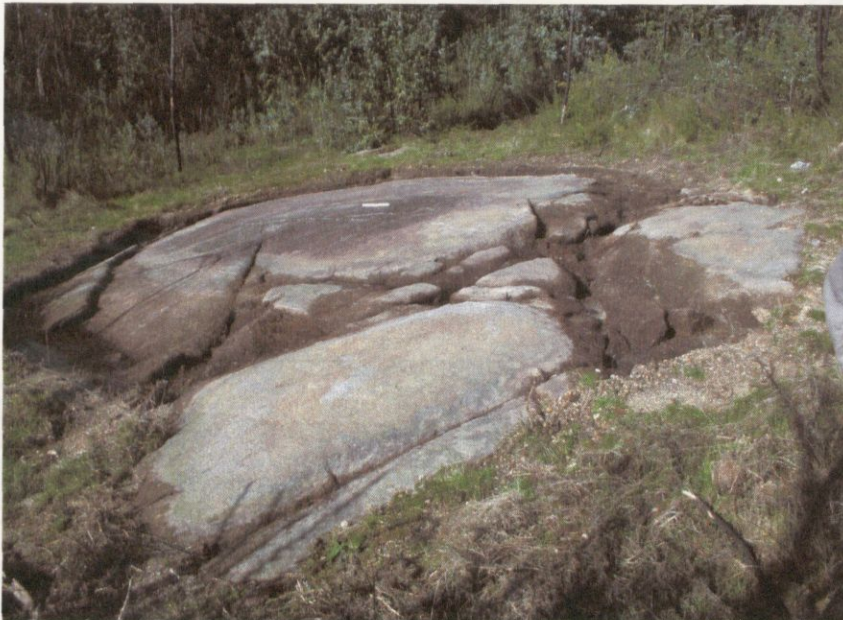
**Fracturas y fisuras naturales** (lámina 3). Aunque dudamos que pueda considerarse una alteración reciente, la profunda fracturación y diaclasación –incluso en planos horizontales– de la roca aflorante ha facilitado la acumulación de tierras y, como consecuencia, su

colonización por vegetación superior que habrá tenido influencia en algunos de los procesos de alteración que describiremos posteriormente. La reciente excavación habrá facilitado la limpieza de estas zonas, eliminando temporalmente los riesgos derivados de esa vegetación.

**Lámina 3. Diaclasación del afloramiento de Foxa Vella**

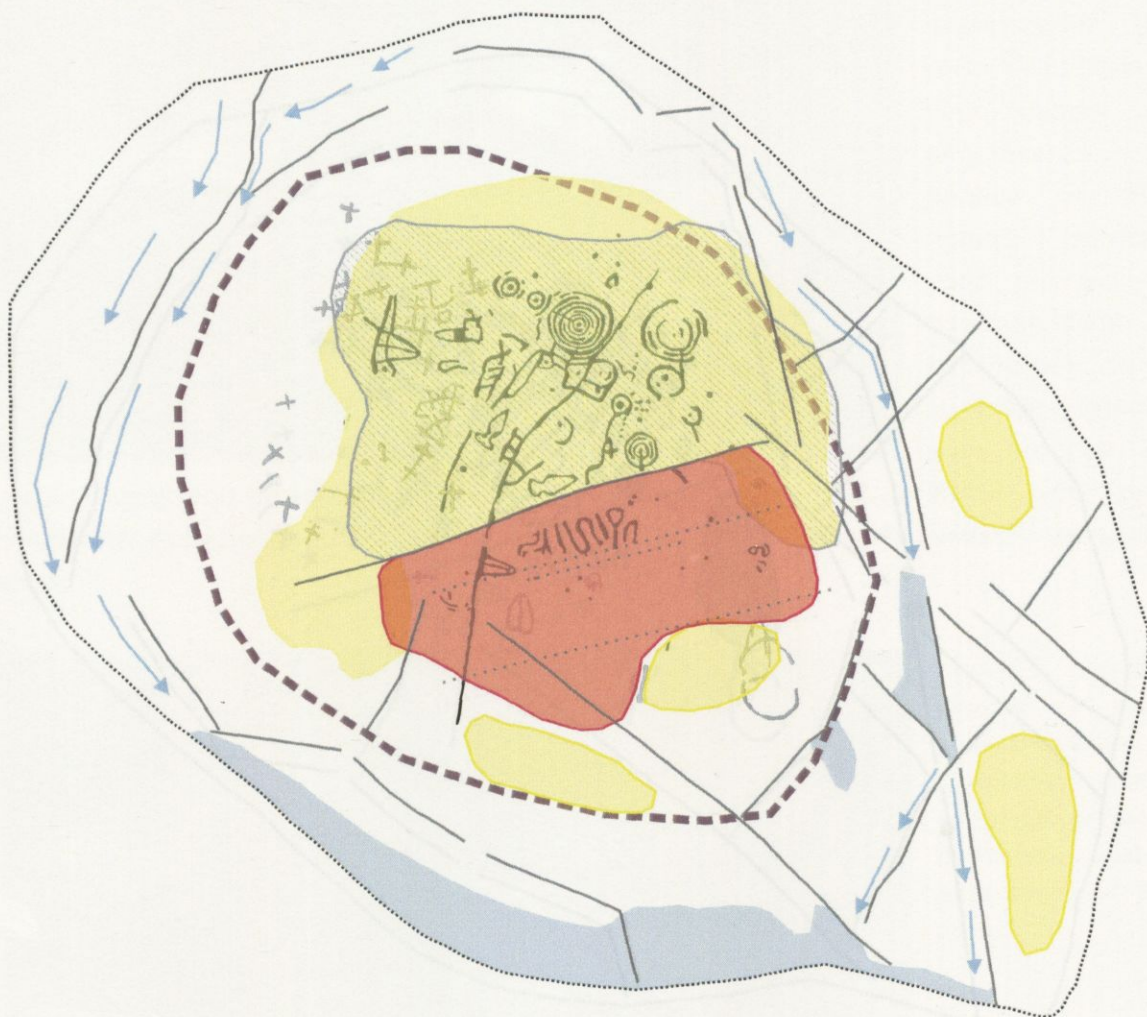
| <b>Fig.2</b> | <b>Alterac físico-químicas</b> |

Las formas de alteración observadas son (figuras 2 y 3):

- Alteración cromática (fuego)
- Alteración cromática (biodeterioro)
- Escorrentía y encharcamientos
- Desplacamiento y escamación
- Límite terreno antes excavación

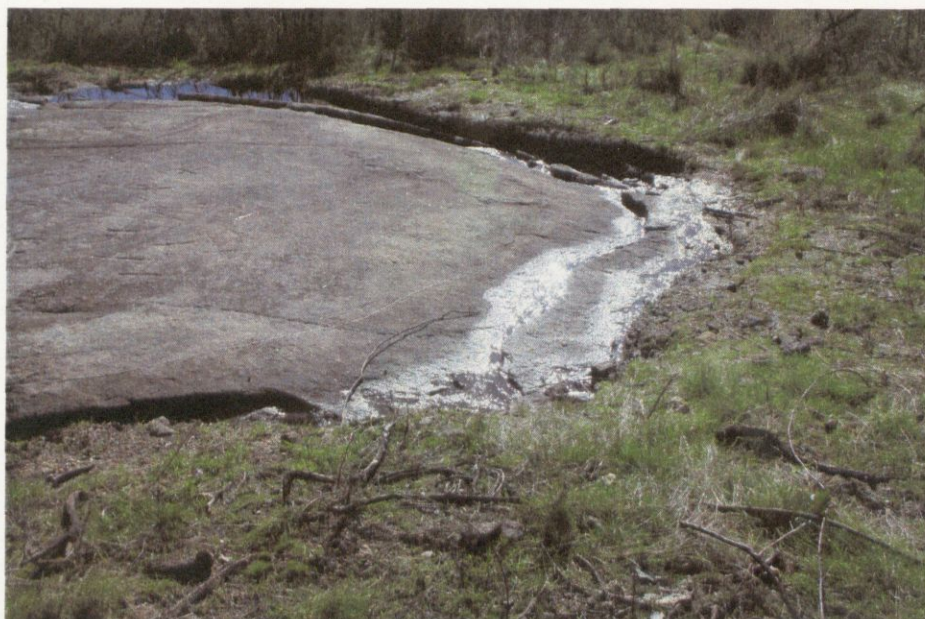
**Escorrentía y encharcamientos de agua** (lámina 4). Precisamente como consecuencia de las excavaciones recientes se han descubierto una serie de circulaciones de agua que de otra forma serían probablemente imperceptibles. Surgen en la parte superior del afloramiento,

descendiendo hasta subsumirse en la zona más baja del mismo y formando un amplio encharcamiento (en el momento de la inspección).

*Lámina 4. Escorrentías y encharcamientos*

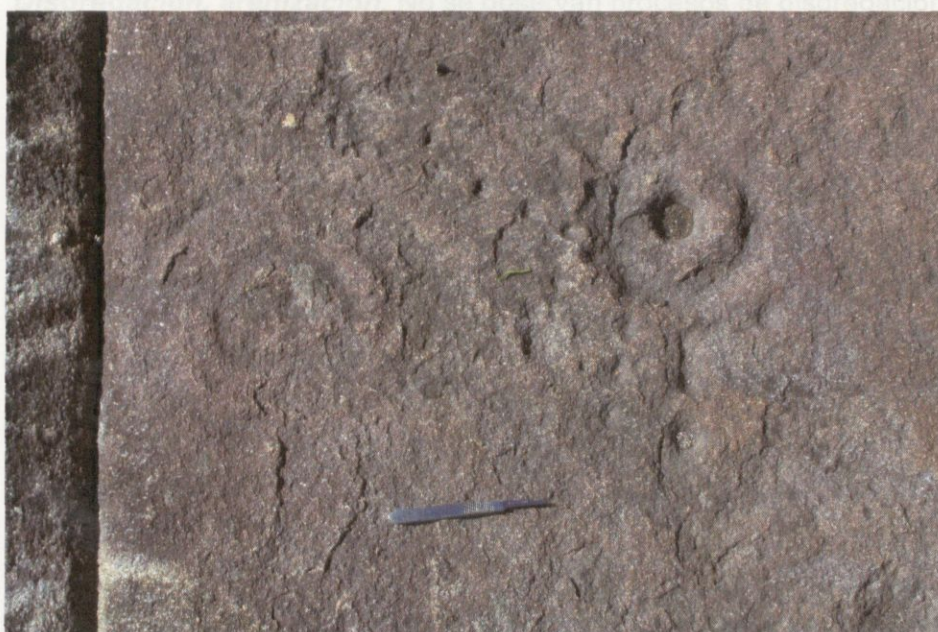
**Desplacamientos, escamación** (lámina 5). En toda la zona central del afloramiento se aprecia un muy notable y generalizado proceso de desplazamiento y escamación de la superficie grabada, que produce un

aspecto alveolizado en una superficie rocosa originalmente lisa. Estas formas deben relacionarse sin duda con la acción del fuego sobre la roca y la aparición posterior de termoclastos.

*Lámina 5. Desplacamientos en zonas grabadas. Nótese la coloración en rojiza, con toda probabilidad consecuencia de esos procesos térmicos*

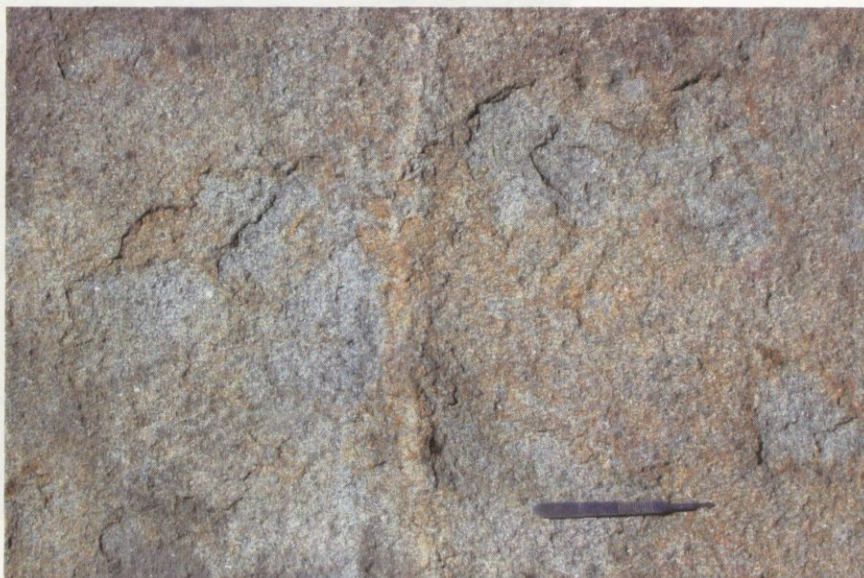
**Alteración cromática relacionada con fuego.** En paralelo al proceso anterior, se ha verificado una alteración cromática muy acusada en las zonas expuestas a la acción del calor, generalmente consecuencia de la deshidratación por la acción del fuego de los óxidos de hierro contenidos en la piedra (meteorización de la biotita), produciendo el enrojecimiento de la misma. Este proceso no se debe confundir con otro estrictamente natural que se evidencia en diaclasas y planos de esquistosidad, donde se depositan los óxidos liberados en

**Lámina 6.** Desplazamiento y alteración cromática reciente.

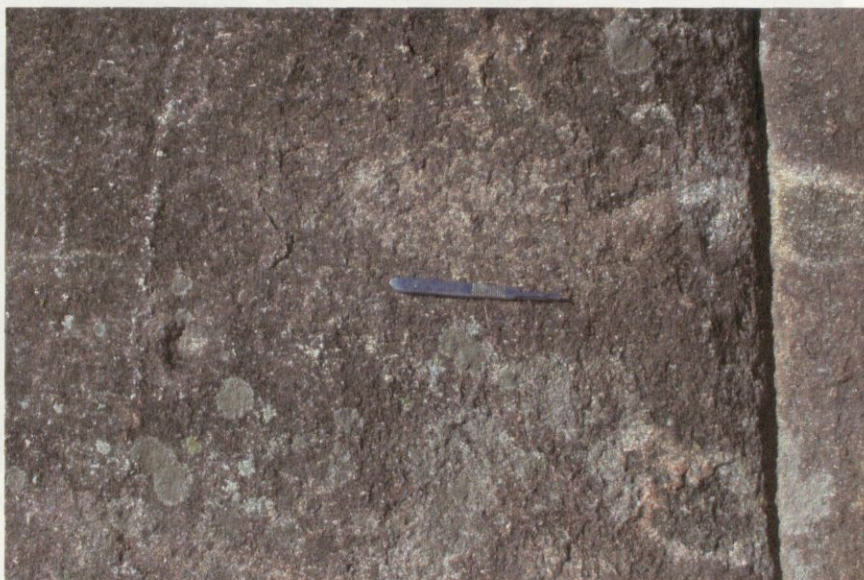
**Colonización biológica.** La colonización biológica no resulta muy acusada, teniendo en cuenta que el afloramiento ha sido sometido a una reciente actuación de excavación y limpieza que ha eliminado, por ejemplo, todo tipo de vegetación superior (apreciables únicamente restos del sistema radicular). De entre lo que persiste, una leve colonización de líquenes incrustantes (lámina 7) y otra no demasiado desarrollada de líquenes fruticulosos (*efebe lanata*, con su característico aspecto negruzco) (lámina 8).

**Lámina 8.** Restos de vegetación superior.

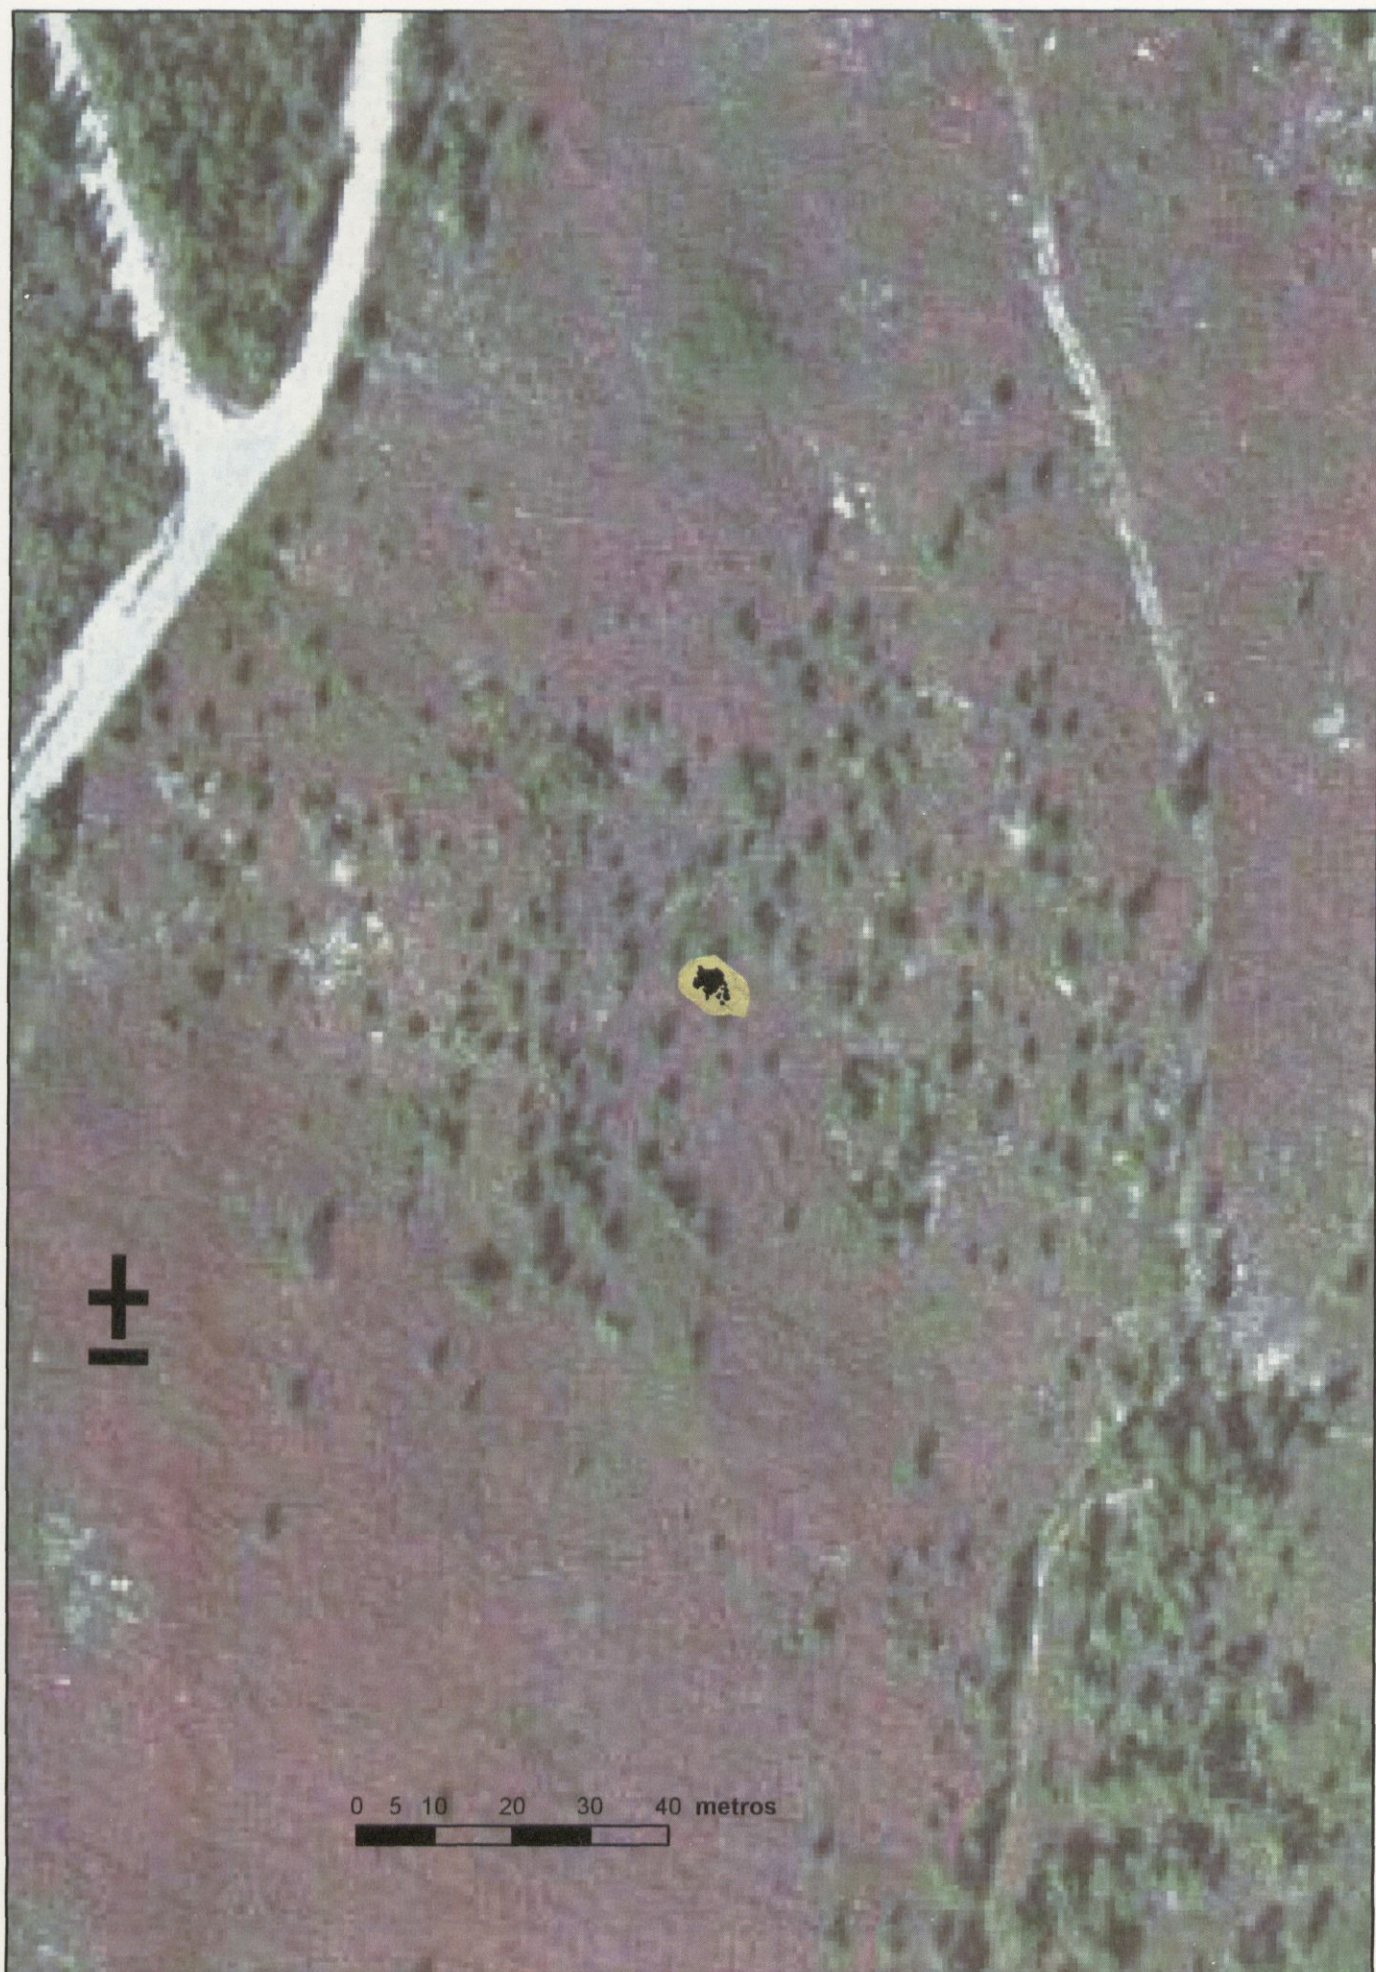
LÁMINA 1: VISTA CENITAL DA ESTACIÓN DE A FOXA VELLA
