# INFORME VALORATIVO

## CONTROL ARQUEOLÓXICO DA REFORMA ELÉCTRICA NA IGREXA PRERROMÁNICA DE SANTA EUFEMIA DE AMBÍA BAÑOS DE MOLGAS (OURENSE)

\* CÓDIGO DO PROXECTO: CJ 102A 2000/432-0

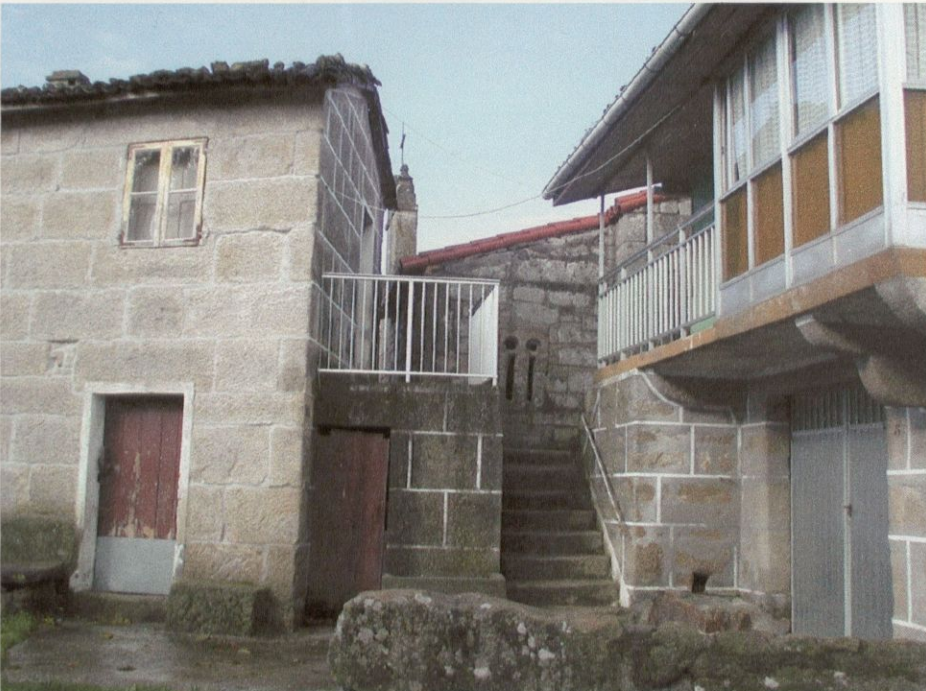
Fot. 4. Sta Eufemia. Cabeceira entre construcións.

A igrexa conserva da primitiva construción, a cabeceira exterior e os arranques dos arcos mozárabes ó interior, e anque é unha auténtica xoia do prerrománico pola sutileza decorativa e constructiva, está totalmente encaixada e adosada entre casas cheas de aluminio, nun despropósito urbanístico que lle quita toda a vista á cabeceira e que non deixa apreciar o auténtico valor patrimonial desta Igrexa. (Fot. 4)

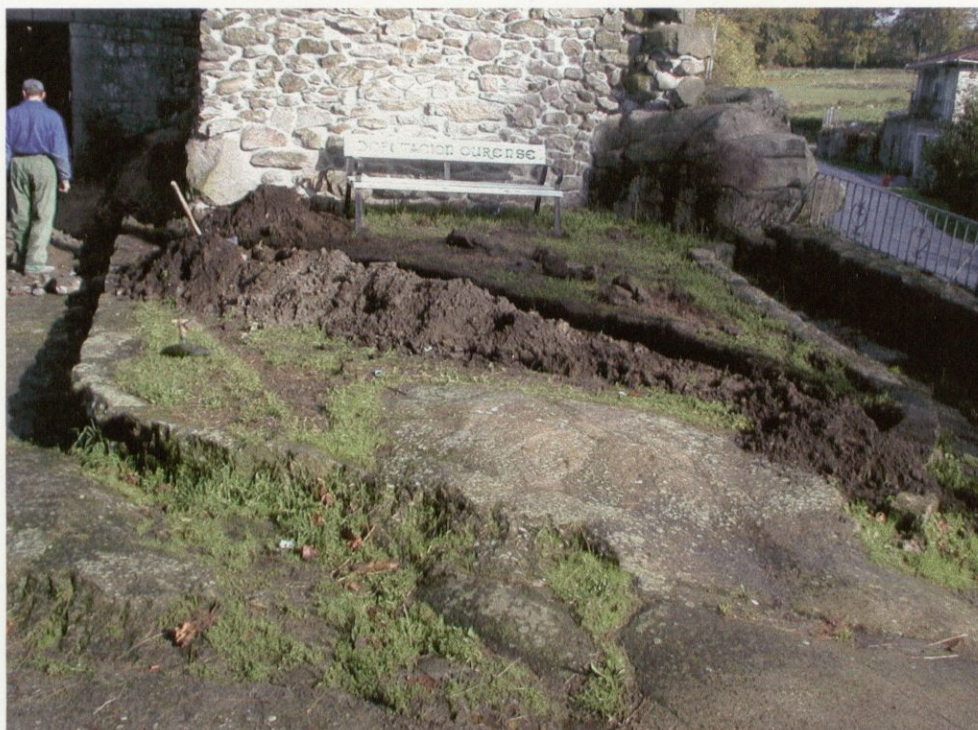
Fot. 5. Vista xeral da zanxa no primeiro tramo.

A fachada sur, foi remodelada nos séculos XVII ou XVIII, engadíndolle unha pequena espadana e abrindo a única porta de acceso que existe hoxe. Nesta fachada hai un pequeno adro por onde se abriu a zanza obxecto de control (Fot 1 e 5).

A zanja abriuse no adro da igrexa, dende unha torreta eléctrica ata o muro sur da igrexa, facendo un ángulo aberto (ver plano). Polas características do entorno descritas anteriormente, era previsible que fose estéril arqueoloxicamente, o que se corroborou nos traballos de apertura. O primeiro tramo da zanja atravesa un recheo de terra que conforma un espazo oblongo, que supoñemos foi construído para zona de xardín. Neste tramo a zanja ten 40 cm de ancho e entre 45 e 25 cm de profundidade, según os puntos, posto que a esta profundidade, como era de prever, aparece a rocha (Fot. 5). O recheo deste tramo é de terra vexetal sin estratificar, con algún material contemporáneo, polo que se deduce que foi botada non hai moitos anos (Fot. 6). O segundo tramo da zanja, perpendicular ó muro da igrexa e paralelo ó enlousado de acceso, non se puido realizar coa anchura e profundidade previstas, posto que ó levantar o enlousado moderno aparece directamente a rocha. Neste tramo fíxose un surco de 12 cm de ancho por 12 de profundidade, sen ningunha incidencia arqueolóxica (Fot. 7)
