TRABAJOS DE LIMPIEZA Y DOCUMENTACIÓN DEL LATERAL ESTE DEL CASTELO DA LÚA (RIANXO, A CORUÑA)

INFORME MEMORIA

Andrés Bonilla Rodríguez

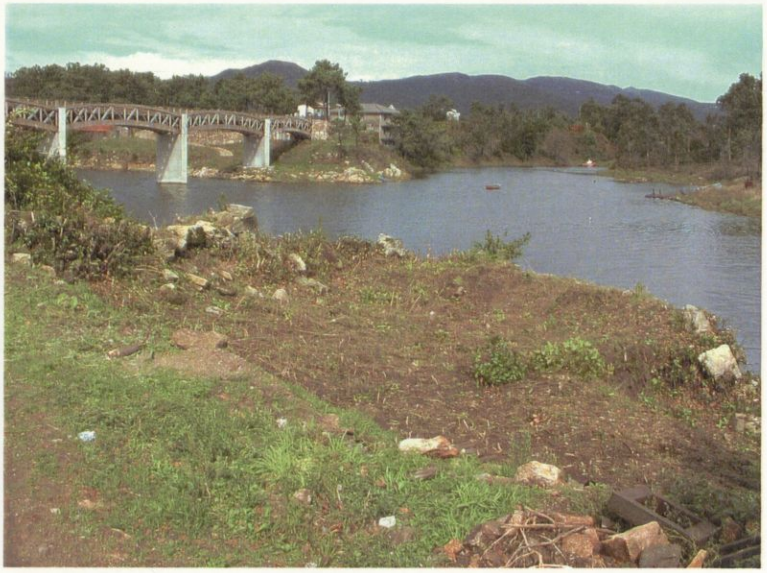
Foto 3: Paramentos de contención de los aterrazamientos ocultos por la vegetación

Cubiertos por una masa de vegetación formada por monte bajo y arbolado de escaso porte en su mitad S y escombros en la mitad N, algunos restos de un paramento de sillería mostraban el posible trazado de la muralla por el lado E (Foto 3). A estos restos se adosaban, siguiendo el trazado marcado por la linea de costa, uno o varios muros de sillarejo pertenecientes a una terraza de cultivo que, colmatando el foso delantero y prolongándose hacia el N, alteraba la configuración del yacimiento en ese lado.

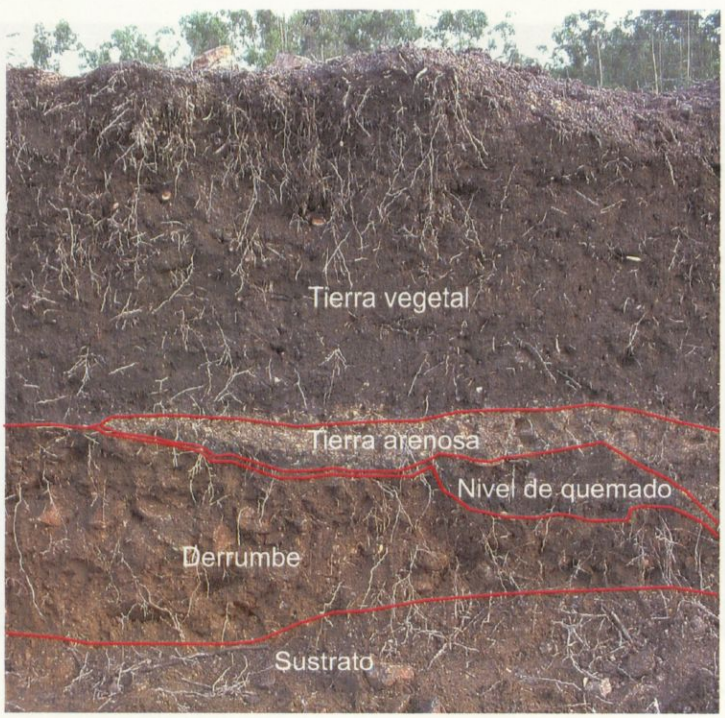
Foto 5: Remoción del relleno superior de tierra vegetal

A continuación se procedió al rebaje del relleno de tierra vegetal de los aterrazamientos (Foto 5), que presentó una potencia variable entre 1 y 1,40 m en las dos terrazas contiguas al foso. Por debajo de este nivel se localizaron , dispuestas directamente sobre el sustrato rocoso, pequeñas bolsadas de material de derrumbe (tierra de color marrón con piedra mediana y pequeña, conteniendo algunos fragmentos cerámicos) cubiertas por un nivel de cenizas que se extendía asimismo sobre la roca natural, y un estrato de tierra de color grisáceo y textura arenosa de transición al sustrato (Fotos 6 y 11).

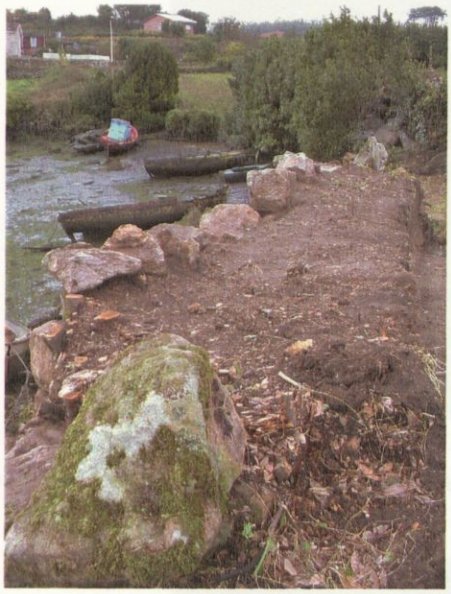
Foto 12: Muro de contención a dos caras que cierra el lateral Este del foso

- Cerrando por el lado E el foso, un muro de mampostería de 1,95 m. de altura, 10,50 m. de longitud y 1,50 m. de ancho, construido a dos caras y relleno con tierra y piedras (Foto 12).
