Muralla romana de Lugo
INFORME ARQUEOLÓGICO

Obras de remodelación da parte traseira do Círculo das Artes de Lugo e liberación da escaleira do cubo 38 anexo.

Reforma de la terraza del Círculo das Artes de Lugo y rehabilitación del cubo XXXVIII, anexo, de la Muralla Romana de Lugo.

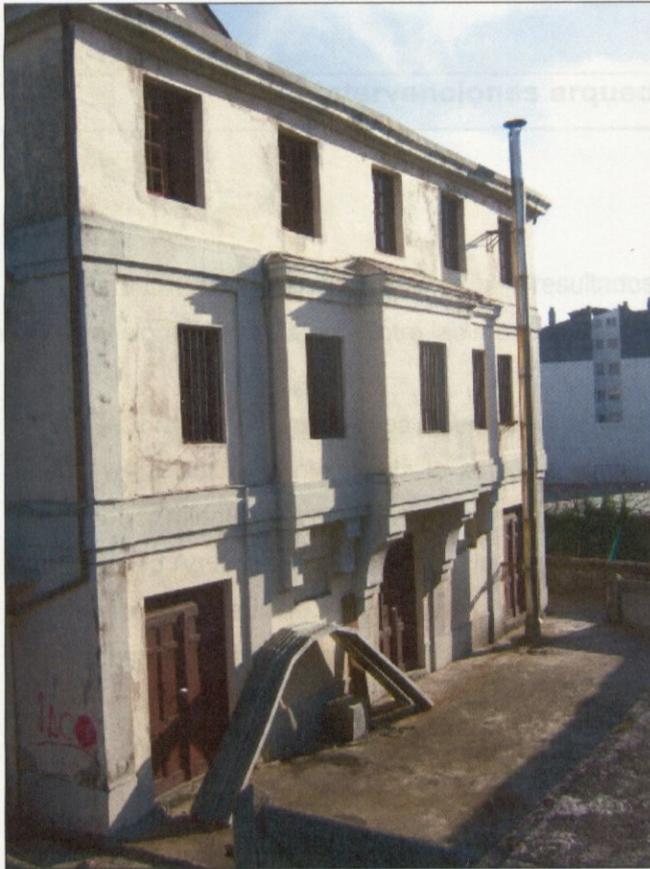
Figura 8.- Parte trasera del Círculo das Artes de Lugo, terraza y muralla contigua, percibiéndose sobre el adarve las dos rejillas que dan iluminación a la escalera correspondiente.

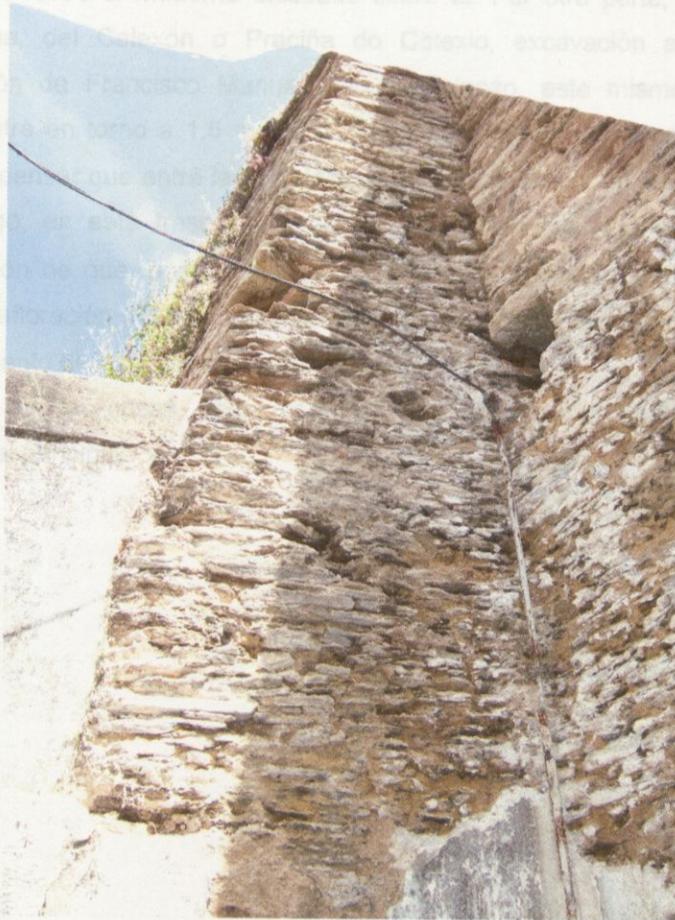
Fig. 14. La diferencia entre las fábricas original y moderna se hace más evidente en esta vista lateral, en la que se recoge el encuentro entre ambos paños.
