CONTROL ARQUEOLÓGICO DEL PROYECTO DE RESTAURACIÓN DE LA CUBIERTA DE LA IGLESIA DE SANTA MARÍA DE CAMBRE (CAMBRE, A CORUÑA).

INFORME MEMORIA

El presente Informe Memoria describe los trabajos de control arqueológico realizados los días 2 y 3 de noviembre de 2009 durante los movimientos de tierras previstos en el PROYECTO DE RESTAURACIÓN DE LA CUBIERTA DE LA IGLESIA DE SANTA MARÍA DE CAMBRE (CAMBRE, A CORUÑA).

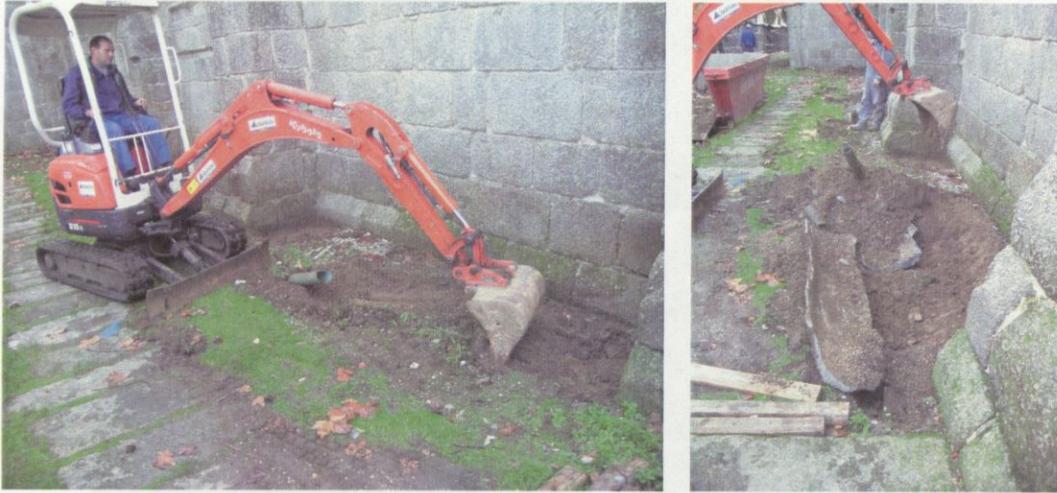
Respecto al drenaje existente, se documenta que su localización era prácticamente superficial, no pudiendo cumplir su misión de evacuación de las aguas de lluvia.

El comienzo de la excavación produjo el descubrimiento de una tumba junto a la esquina NW del edificio. Se trata de un enterramiento cubierto con lajas de esquisto, dispuesto a una profundidad de 40 cm y de cronología moderna o contemporánea a juzgar por su contexto de aparición. Para la instalación del drenaje no fue necesaria su remoción, por lo que se conservó *in situ*.
