LEVANTAMENTO TOPOGRÁFICO, DOCUMENTACIÓN E
ESTUDO DO ESTADO ACTUAL DO CASTRO DE BAROÑA.
PORTO DO SON . A CORUÑA. outubro 2010

Código: CT102A 2020/278-0

Proxecto: Levantamento topográfico, documentación e estudo do estado actual do Castro de Baroña (Porto do Son, A Coruña)

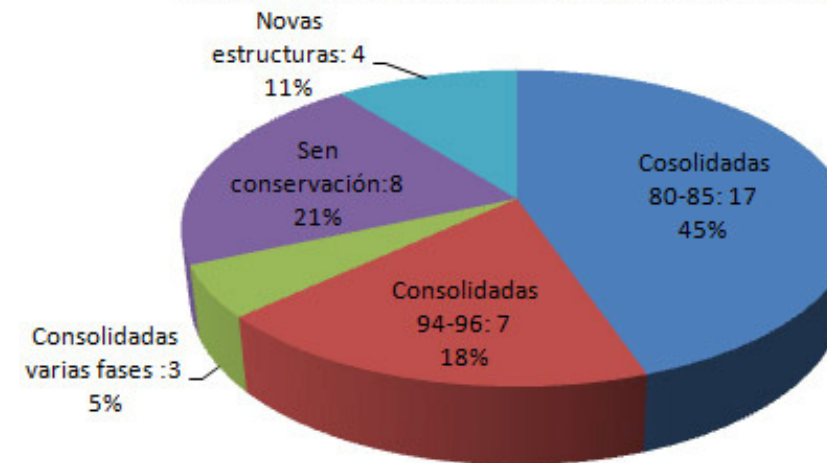
Estructuras e tratamentos de conservación

3º- Practicamente todas as construcións restauradas ou consolidadas teñen deterioros, aínda que maiormente só afectan ás fiadas superiores de seguridade.

4º- Dentro dese panorama de relativa estabilidade, **documentáronse seis zonas en estado crítico**. As dúas áreas en peor situación coinciden coas zonas onde se desenvolveron as últimas campañas de escavación a mediados da década dos 80 do pasado século: no sector do segundo recinto situada entre a porta e o paramento interior da muralla, e a sondaxe aberta no cuarto recinto. Nelas actúan simultaneamente os axentes de impacto máis importantes do xacemento: erosión, circulación masiva e incontrolada de visitantes e abandono de toda actividade arqueolóxica. Actualmente, a situación das estruturas e niveis arqueolóxicos presentes nestas áreas é crítica, polo que unha intervención arqueolóxica nas mesmas, limitada á súa definición e protección, parécenos indispensable e urgente.
