**SONDEOS Y CONTROL ARQUEOLÓGICO
DENTRO DEL MARCO DE LAS OBRAS DE
RESTAURACIÓN DE LA IGLESIA DE
SANTO DOMINGO DE BETANZOS
(BETANZOS, A CORUÑA) INFORME
VALORATIVO/ MEMORIA TÉCNICA
(CT 102A 2010/509-0)**

02. A. 003. 2010. 011

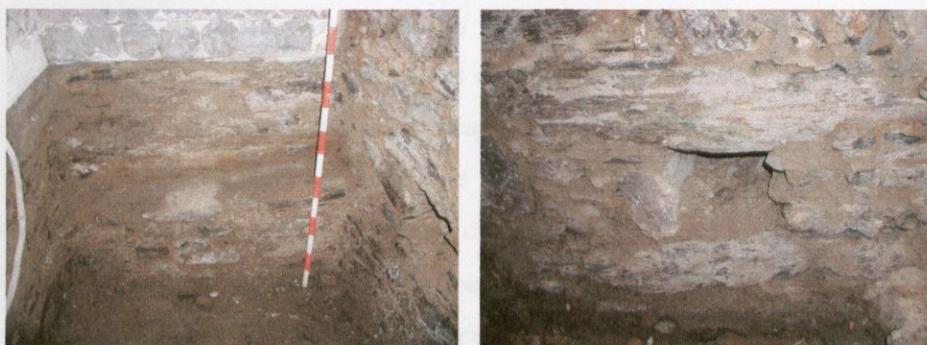
En la base del muro aparece sendos cajeados, enfrentados a la misma altura con otros de idénticas dimensiones (20x20 cm. de lado) del muro norte del anejo, que probablemente estén relacionados o bien con el sistema de aireación iglesia/retablo, o bien con una cimbra o andamio montado para levantar la cubierta abovedada del anexo. Estos posibles mechinales o cajeados quedaron sellados cuando se procedió al acondicionamiento del suelo en dos alturas. Está claro que son de fábrica y no fruto de un corte posterior. Se aprovechan piezas de mampostería de mayor tamaño para sellar parte superior e inferior del mechinal, a modo de dintel. La cota de la base del mechinal de la pared sur es la misma que la del inicio de un zócalo en el muro este del anexo.

Emplazamiento de mechinal respecto a zócalo y detalle de uno de los mechinales

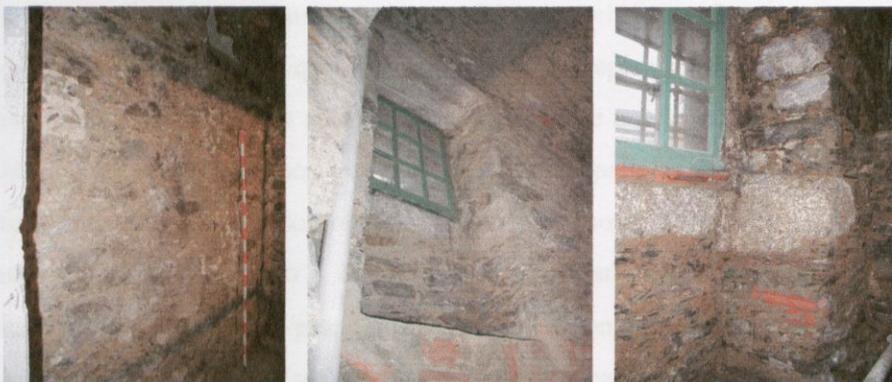
Las características constructivas del muro en el **alzado norte** son las ya descritas para los alzados anteriores, un muro de mampostería muy irregular de esquisto con tierra y piezas de menor tamaño en juntas, con tendencia a disponerse en tongadas horizontales cuando el aparejo lo permite. Presenta en la zona basal dos mechinales o agujeros de fábrica de 20x20 cm. de lado sellados en la parte superior e inferior por sendas piezas de mampostería de esquisto, que exceden la magnitud del mechinal. Estos mechinales aparecen perfectamente enfrentados con los descritos en el alzado sur (véase UE1000 de alzado sur), así que puede que tengan que ver con la instalación de un andamio para levantar la bóveda del anexo. En la parte superior del muro presenta dos vanos de características idénticas. El vano está conformado por un cajeado de 206 cm. de alto, de los que los 110 cm. superiores están ocupados por una ventana de 103 cm. de ancho. Tanto el dintel de la ventana como el alféizar están hechos de sillería, el resto de la estructura es de mampostería como el resto del muro. Los vanos presentan derrame hacia el interior. El alto del vano es de 110 cm. Al igual que el alzado sur, presenta abundantes reparaciones con ladrillo y cemento que serían fruto de la misma fase (UE1001). No se puede descartar que dichas reformas también hayan implicado un cambio en la fisonomía de la ventana hacia el interior. Nos referimos a que sería razonable que en una fase inicial el vano sólo llegase a la altura del alféizar y que el cajeado basal fuese posterior (algunas partes del muro y la propia del alféizar parecen a veces repicadas), sin embargo este extremo no está claro. Asimismo, a la altura de la jamba este del vano más oriental de este alzado, aparece una roza vertical que mide 5 cm. de ancho y 5 cm. de profundidad que parece relacionada con la instalación de la luz (UE1005).

Alzado norte: Vista parcial del alzado, general de ventana oeste y detalle de ventana este

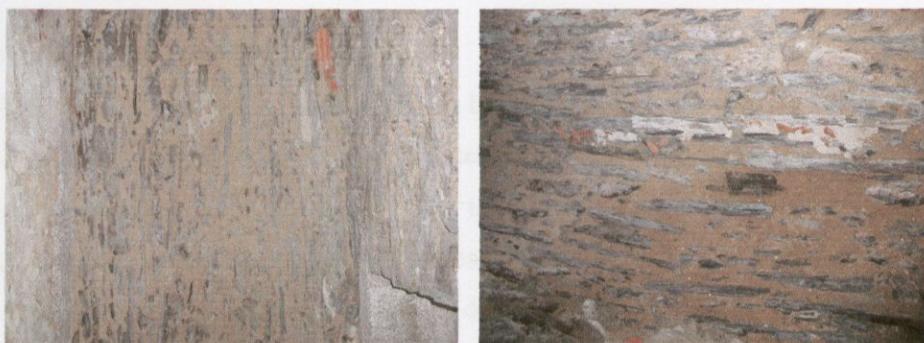
de factura bastante pobre. Está realizada con mampostería de esquisto de diversas formas y tamaños. Parece que se reservan las piezas de formas más alargadas y regulares para la zona del arranque y para la clave. En las zonas en las que el aparejo es más pequeño e irregular la estructura se completa con abundante mortero de cal de tonalidad beige. Tiene puntualmente reparaciones de ladrillo con una argamasa de cal de color blanquecino. Se ha avanzado a modo de hipótesis en la descriptiva de los alzados, que los muros conservan lo que podrían haber sido los mechinales donde se encajó la estructura para poder construir la bóveda.

Vista general y detalle de la bóveda del anexo

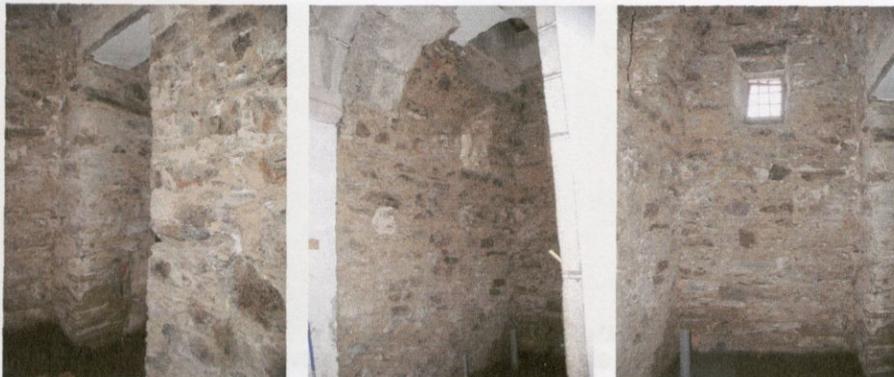
En el **alzado este** se cumplen las características antes descritas. Lo más destacado de este alzado es la presencia de un vano que comunica esta planta baja de la torre con el anexo descrito en el apartado anterior. La altura aproximada de este vano es de 2 m. Las jambas no han cortado de forma rectilínea el muro, sino oblicua, están enfrentadas de forma paralela y presentan una orientación WSW-ENE. El ancho de jamba y ancho de muro es de 110 cm. La puerta es adintelada. El dintel está conformado por dos piezas de granito. En el momento de iniciar las obras, esta puerta estaba inutilizada por la existencia de un tabique de ladrillo y cemento de 25 cm. de espesor (UE1113), que no llegaba hasta la altura del dintel, sino que en la parte superior tenía un espacio abierto que debía facilitar la aireación de torre y anexo. A este tabique, adosada a la cara que daba al anexo, había una pila. No podemos precisar si el vano fue hecho de fábrica o si fue abierto con posterioridad, ya que ambas hipótesis son plausibles. Lo que queda claro es que se cegó en el momento en el que se habilita el anexo como baño.

En el extremo sur del alzado, se visualizan (al igual que en el alzado oeste), las dovelas del arco de entrada que marcan el inicio de la bóveda de la estancia. Como novedad, aquí se aprecia que la sillería fue empleada también en la jamba del acceso (no así en el alzado oeste). Se aprecia la existencia de un mechinal que ha sido posteriormente cegado y que tiene su correspondiente en el alzado oeste. Podría haber estado relacionado con la cimbra o andamio colocado para construir la bóveda ¿?. El tipo de aparejo empleado dificulta determinar si este acceso fue hecho de fábrica o abierto con posterioridad.

Planta baja de la torre. Alzados este, oeste y norte
