Piezas de artillería y platos de peltre
del pecio de A Coba - Xove
Museo do Mar de Galicia

Informe-memoria de restauración

Informe memoria de la restauración de piezas de artillería y platos de peltre del pecio *da Coba – Xove*, depositados en el *Museo do Mar de Galicia*.

CÓDIGO DO EXPEDIENTE: 02.B.086.2009.001

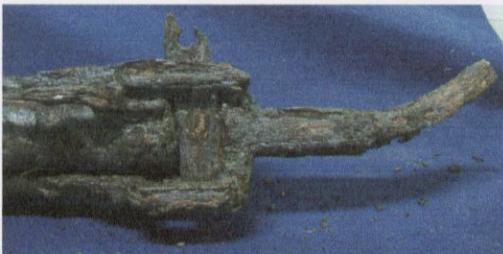
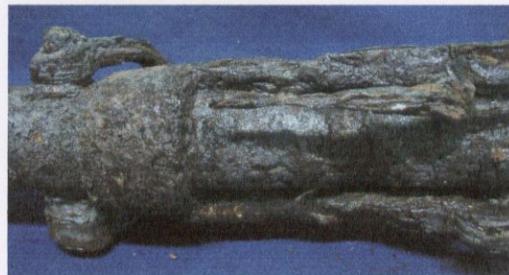
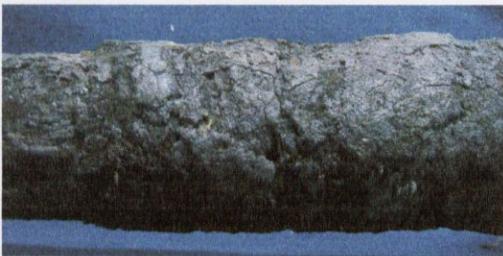
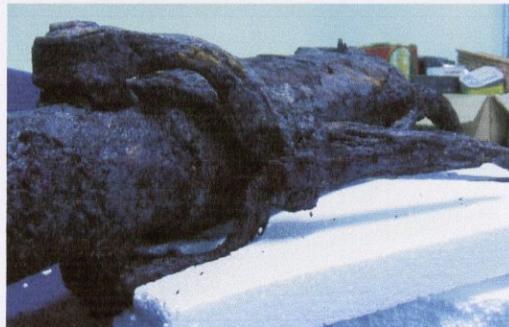
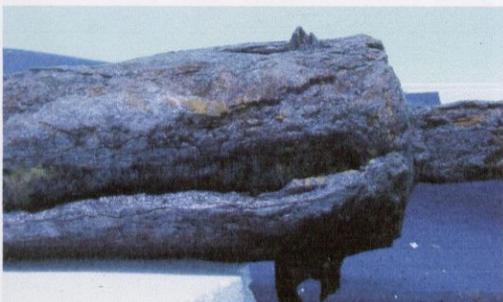
La recámara y la horquilla han sufrido pérdidas importantes debido al avanzado estado de corrosión que presenta la pieza con numerosos focos de corrosión activa en forma de «lagrimeo» (cloruro férrico) y escamas que se desprenden espontáneamente. Apenas conserva concreciones; posiblemente se desprendieron al secar o, con mayor probabilidad, se retiraron intencionalmente «abriendo» la concreción. No conserva los aros de unión de duelas, pero sí huellas.

Figura 5: estado inicial

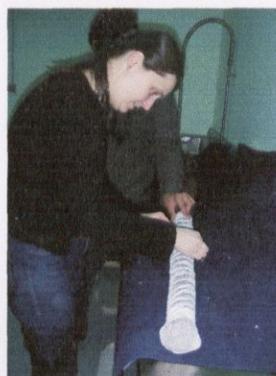
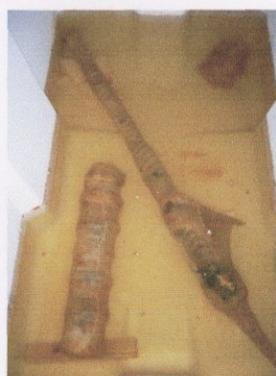
Figura 6: estado inicial y proceso de restauración

Ante la falta de previsión inmediata de continuidad y sin contar con las resistencias para calentar el baño, decidimos dejar la pieza en un baño de hidróxido de sodio al 1,5% que funcionó como inhibidor de corrosión, además de facilitar la extracción de algunas sales⁸.

El proceso de desengasado fue conflictivo y delicado por la multitud de pequeñas lascas que se desprendieron en el baño con hidróxido de sodio. Sin embargo, este tratamiento, además de funcionar como inhibidor de la corrosión, mejoró considerablemente la superficie del metal pues eliminó casi todos los productos de corrosión pulverulentos.

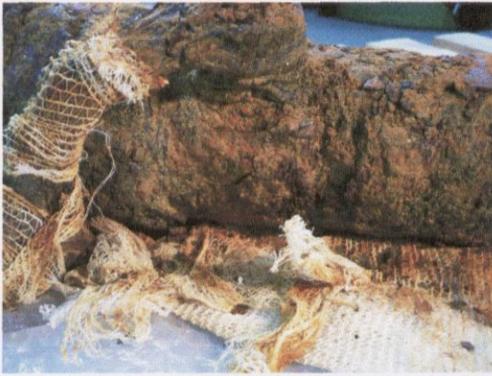
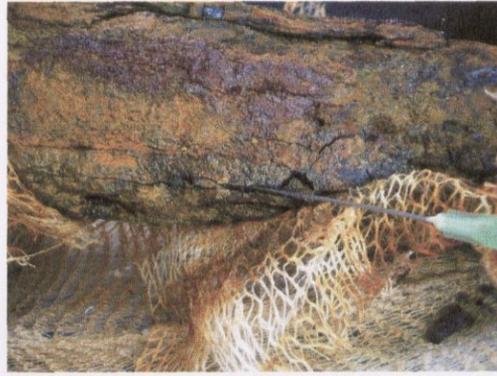
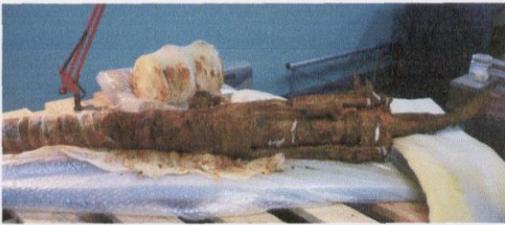
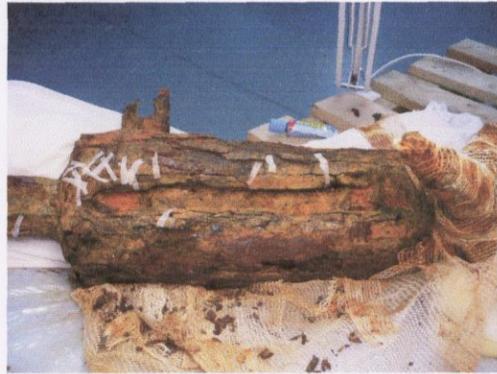
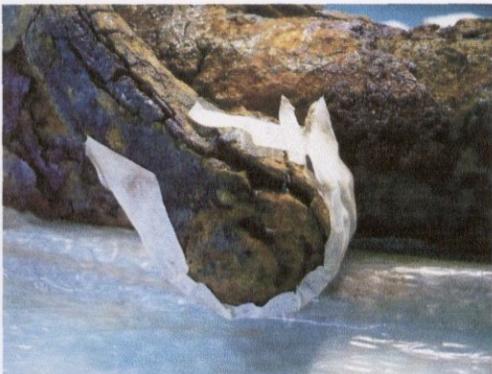
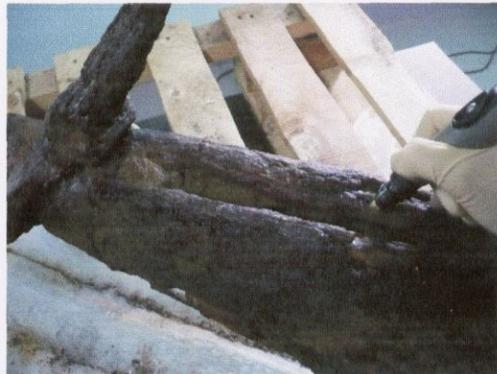
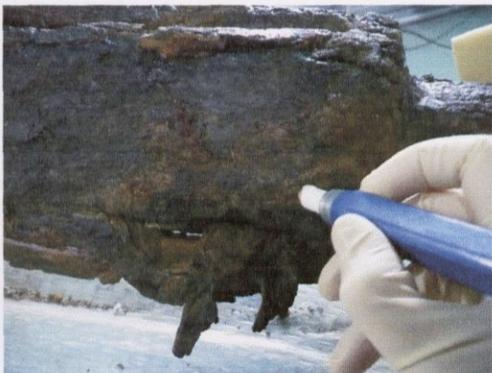
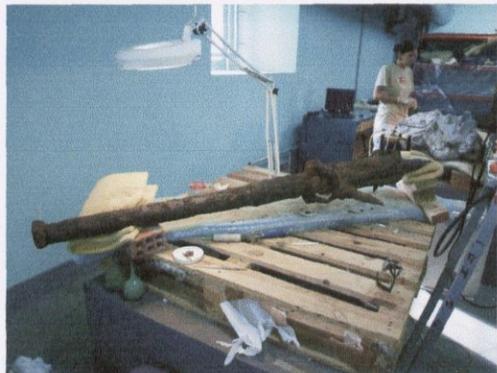
Figura 7: proceso de restauración

La retirada paulatina de la venda permitió sujetar la mayoría de las lascas desprendidas. En el proceso se utilizaron, como primera medida, un adhesivo nitrocelulósico y cinta adhesiva de papel; para el pegado definitivo se usó resina acrílica en disolución (Paraloid[®] B44 al 15% en acetona) aplicada por inyección reiterada hasta conseguir el grado de adhesión deseado. Previamente se inyectaron por las fisuras inhibidores de corrosión: BTA al 3% y ácido tánico al 2%, ambos diluidos en etanol. Este tratamiento se fue alternando con el de limpieza mecánica (brochas recortadas, barritas de fibra de vidrio) de los restos más pulverulentos.

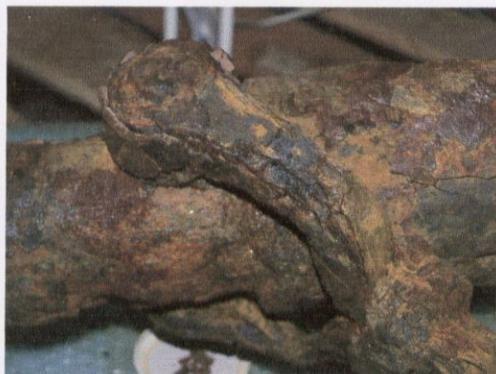
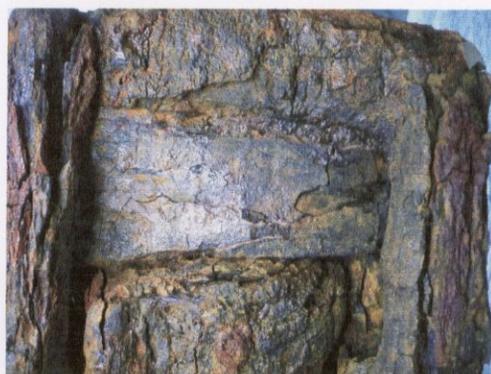
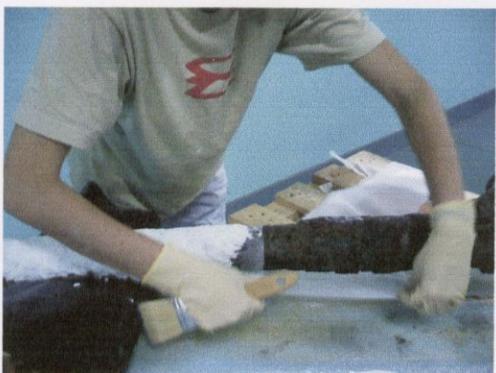
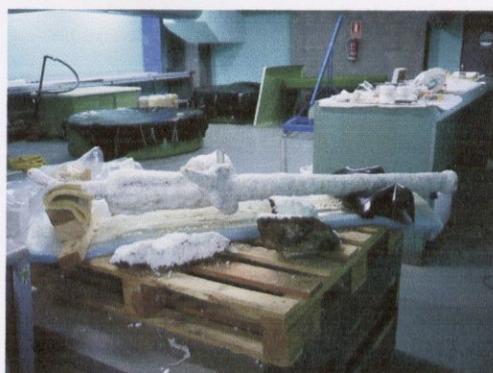
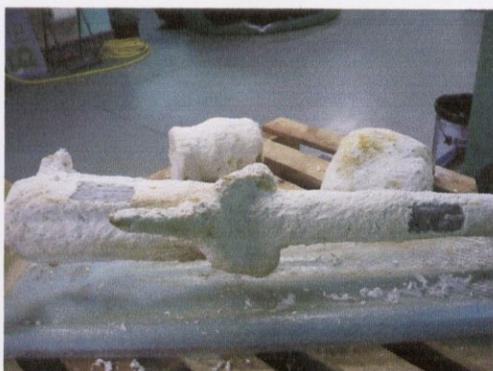
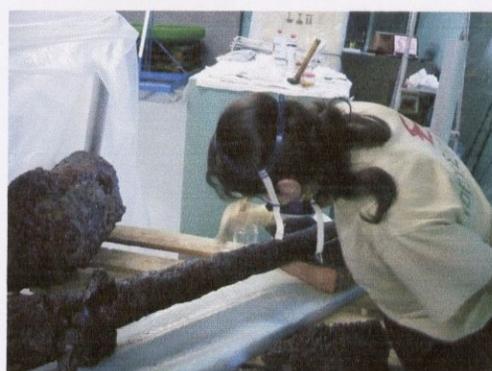
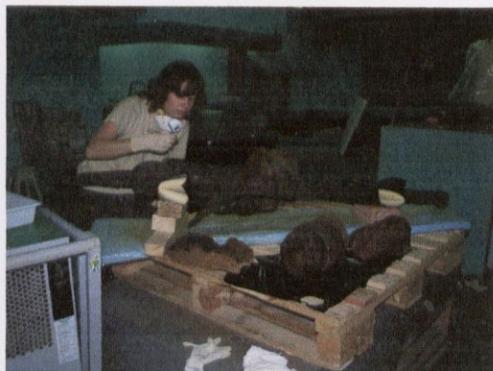
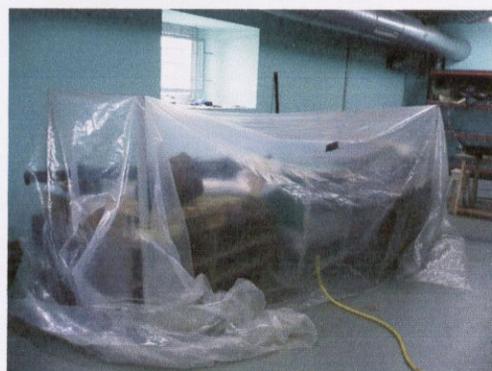
Figura 8: proceso de restauración

El tratamiento con inhibidores se hizo de modo generalizado tras esta intervención. Se aplicaron por imprimación 3 manos de BTA y 5 de ácido tánico, cepillando tras el secado de cada aplicación.

Finalmente, se protegió con una doble capa: resina acrílica en disolución (Incralac[®]) y cera microcristalina (Cosmolloid[®] H80 al 25% en white spirit). Se entonaron las zonas más llamativas de la masilla epoxy con pigmentos naturales (sombra tostada y negro) disueltos en cera microcristalina (Cosmolloid[®] H80 al 5% en white spirit).

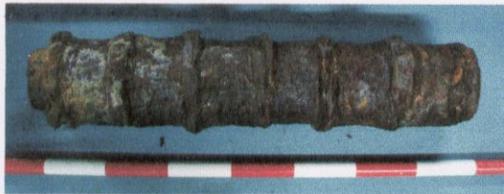
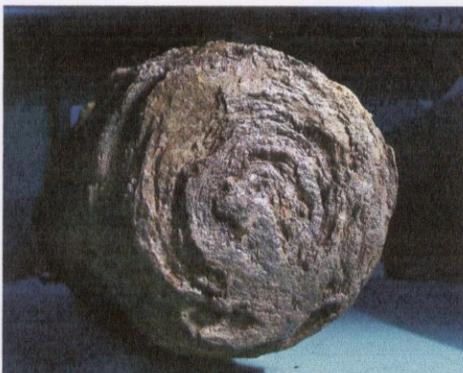
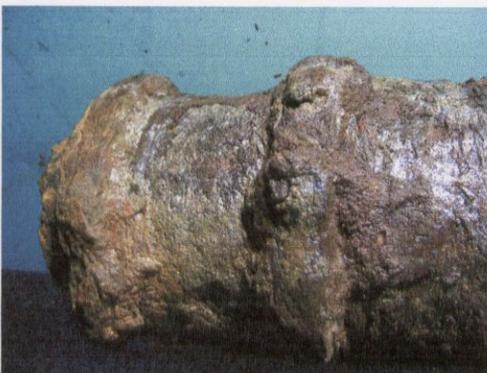
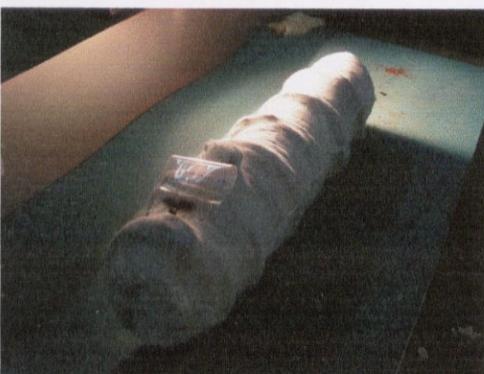
Al igual que la pieza anterior tenía numerosos focos de corrosión activa en forma de «lagrimeo» y escamas que se desprendían espontáneamente. Tampoco tiene demasiadas concreciones, lo que nos hace pensar en una acción mecánica intencionada con el fin de conocer la pieza. Curiosamente, conserva un trocito de mecha.

Figura 11: estado inicial y proceso de restauración

El protocolo seguido con esta pieza es idéntico al empleado con el falconete, excepto que en la inhibición que se 2 manos de BTA y 3 de ácido tánico.

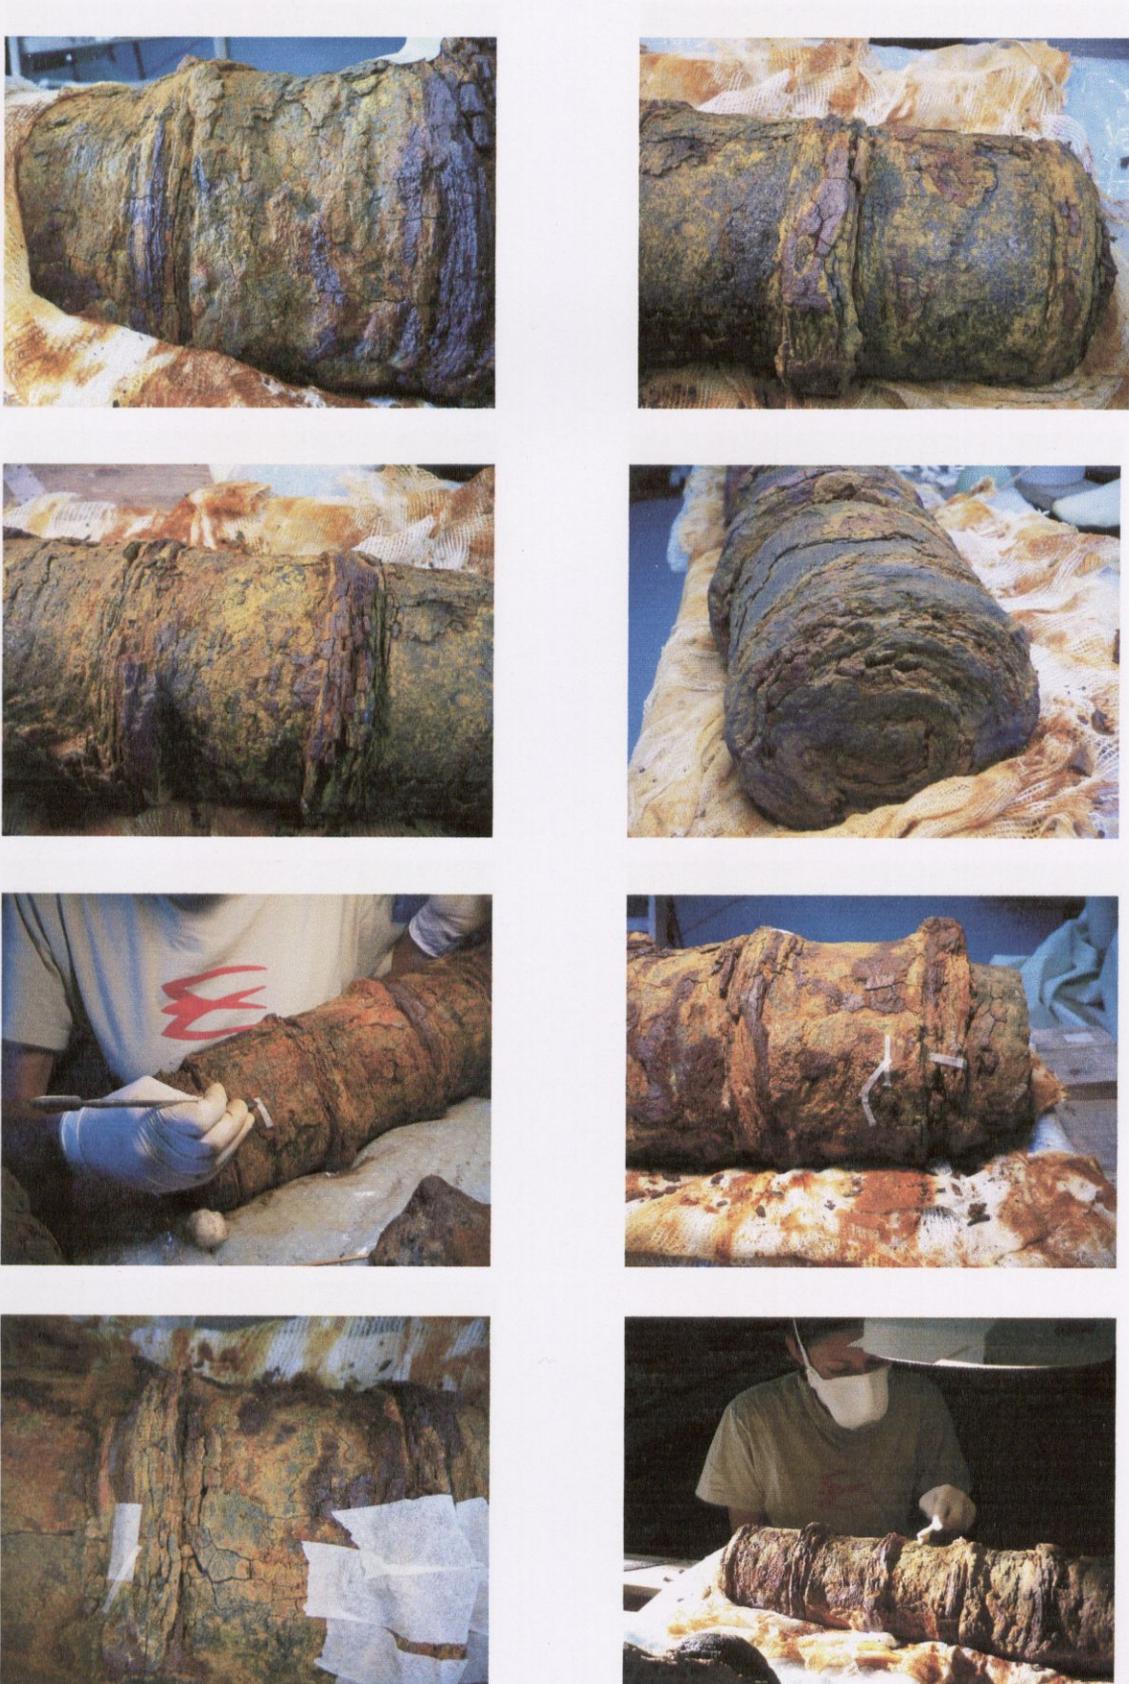
Figura 12: proceso de restauración

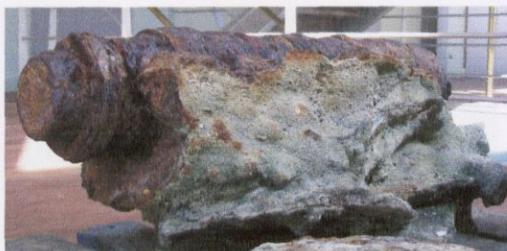
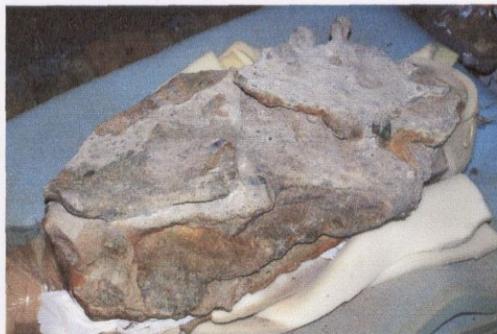
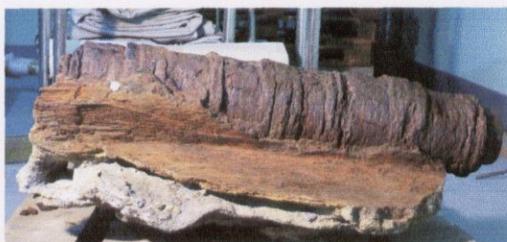
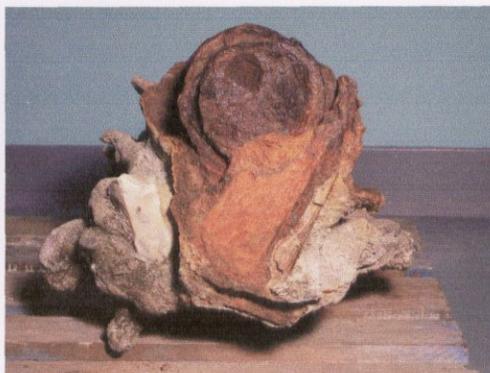
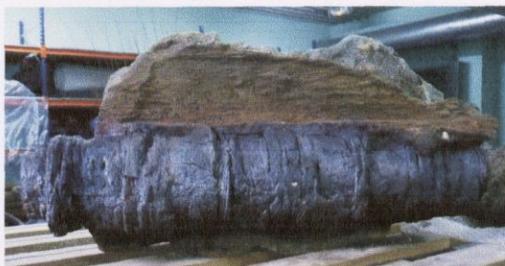
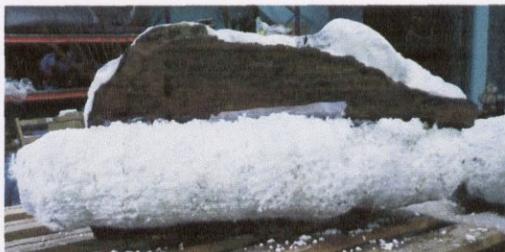
Figura 15: estado inicial y proceso de restauración

Esta pieza conserva la huella de la madera de la cureña y restos de la cuerda, fuertemente adheridos por la corrosión del hierro y las concreciones marinas. La concreción solo afecta a la mitad inferior (?) de la bombardarda; es muy probable que la otra mitad se eliminara intencionalmente. Unidas por las concreciones se descubrieron varias placas de forma cuadrangular, aunque incompletas debido a la acción de la draga. Pensábamos que podía tratarse de lingotes de estaño pero las radiografías y análisis parecen demostrar que no se trata de cuerpos metálicos, si no de concreciones marinas aglutinadas con los productos de corrosión del hierro.

El hierro tenía numerosos focos de corrosión activa en forma de «lagrimeo».

El hierro se limpió mecánicamente, con bisturí y microtorno, eliminando en lo posible la corrosión pulverulenta y se trató con inhibidores de corrosión superficiales, primero con aplicación de ácido tánico al 2% en etanol, aplicado en varias manos y cepillado entre ellas y después con benzotriazol al 2% en etanol. Para limpiar el reverso se protegió con film de polietileno y se apoyó sobre cama de gomaespuma. Las concreciones que aglutinan restos marinos se limpiaron ligeramente con microtorno.

Los fragmentos desprendidos se unieron con resina acrílica en disolución (Paraloid® B44 al 15% en acetona).

Finalmente, se protegió el hierro con una doble capa: resina acrílica en disolución (Incralac®) y cera microcristalina (Cosmolloid® H80 al 25% en white spirit / 2 manos).

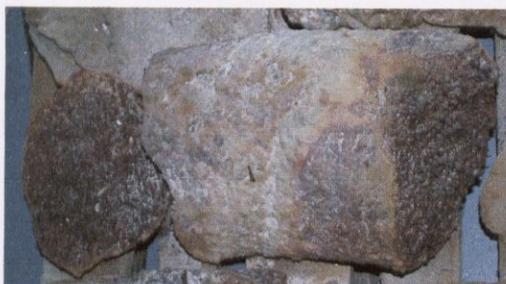
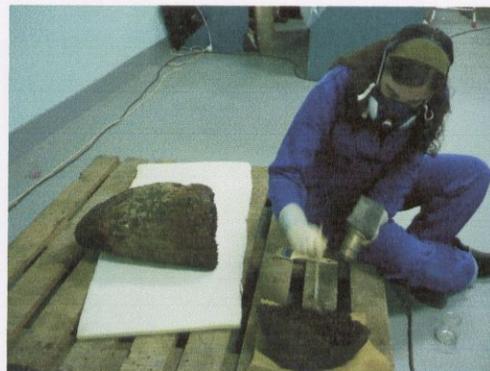
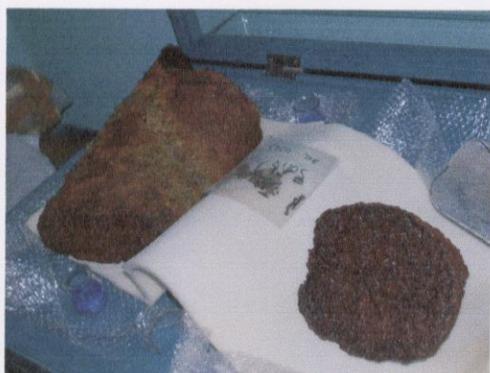
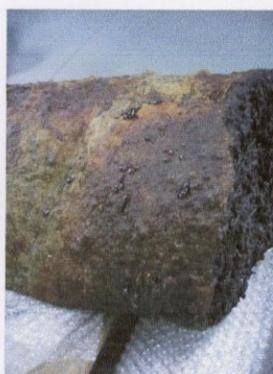
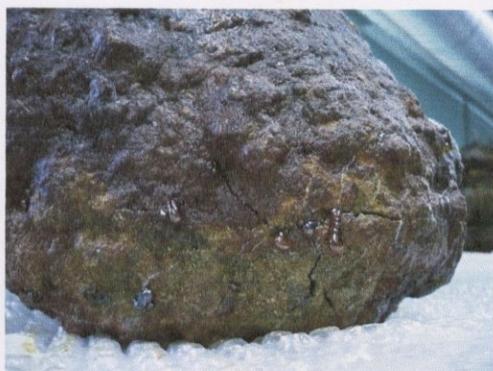
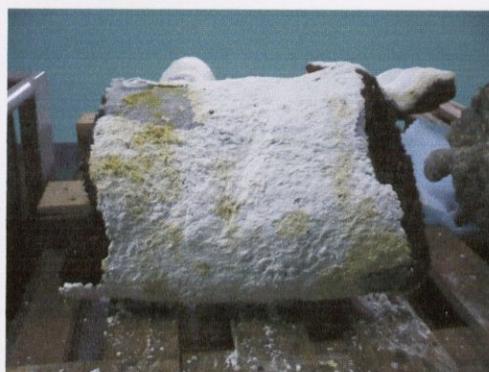
Figura 18: estado inicial y proceso de restauración

Mazacote de pequeños clavos de hierro forjado, aglutinados por la corrosión del hierro y las concreciones marinas. Conserva la forma del saco que los contenía, está partido a propósito y con seguridad perdió un extremo en esta operación. Tiene focos de cloruros en actividad y se desprenden algunos clavitos espontáneamente.

Los tratamientos de desalación superficial, inhibición y protección han sido similares a los de las piezas anteriores.

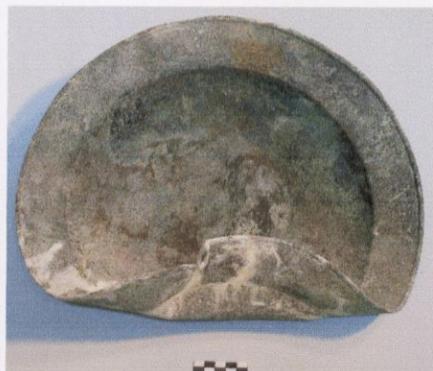
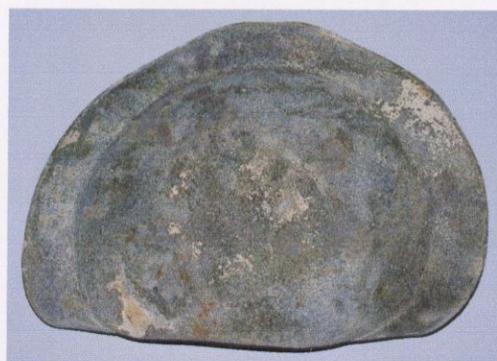
Figura 23: estado inicial y proceso de restauración

Está completa, muy deformado (doblada) y con pequeñas roturas en el borde. Cubierta por concreciones marinas y productos de alteración del metal y óxidos de hierro adquiridos seguramente por contacto con piezas de este metal

Tiene sello (contraste del gremio de peltreiros) en el borde, semiculto por la corrosión deformante, en forma de rosa silvestre coronada con corona flordelisada flanqueada en la diestra por una C y en la siniestra por una H, ambas mayúsculas y con las patas flordelisadas.

Limpieza de las concreciones marinas con resina intercambiadora de iones (aniónica: Amberlite® 4400OH), bisturí y barrita de fibra de vidrio. Finalizado el tratamiento se lavó con agua desmineralizada y etanol.

Se protegió con una doble capa: resina acrílica en disolución (Paraloid® B44) y cera microcristalina (Cosmoloid® H80 al 5% en white spirit).
