**CONTROL ARQUEOLÓGICO DE LAS OBRAS DE
REPARACIÓN DE *A PONTE DONA* SOBRE EL
RÍO ANLLÓNS (CORISTANCO Y PONTECESO,
A CORUÑA) INFORME VALORATIVO/MEMORIA
TÉCNICA**

MARÍA DEL MAR LÓPEZ CORDEIRO

Arqueóloga

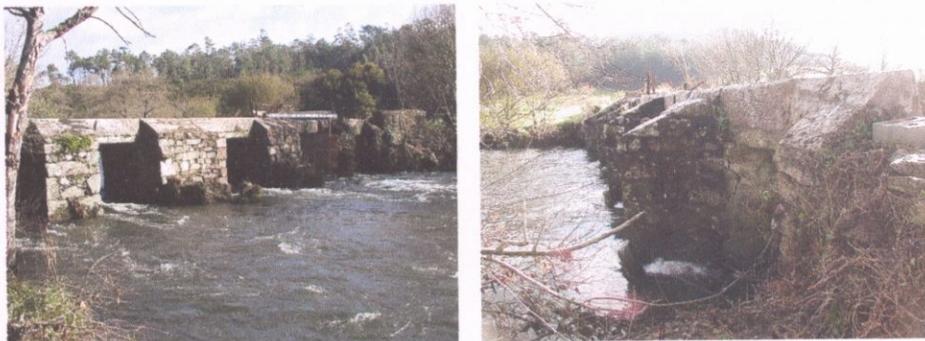
A pesar de que no se aprecia muy bien, muy probablemente el puente esté cimentado en la roca.

Vista general del puente aguas abajo y aguas arriba
