INFORME-MEMORIA TÉCNICA

CONTROL ARQUEOLÓGICO

PROYECTO DE REHABILITACIÓN CAPILLA DE SERANTES. FERROL

| DENOMINACIÓN: | Informe-Memoria de control de la rehabilitación de la Capilla de San Salvador de Serantes, Ferrol. |

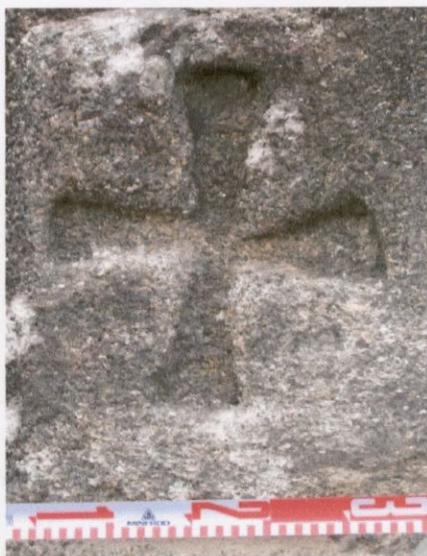
En la jamba derecha en uno de los sillares, que mantiene una morfología diferente a los demás y casi a cota del terreno actual, se observa tallada en mediorelieve una cruz latina de morfología espatulada cuya morfología recuerda a la cruz templaria de 8 picos.

Cruz grabada de tipología espatulada que recuerda a la cruz templaria.

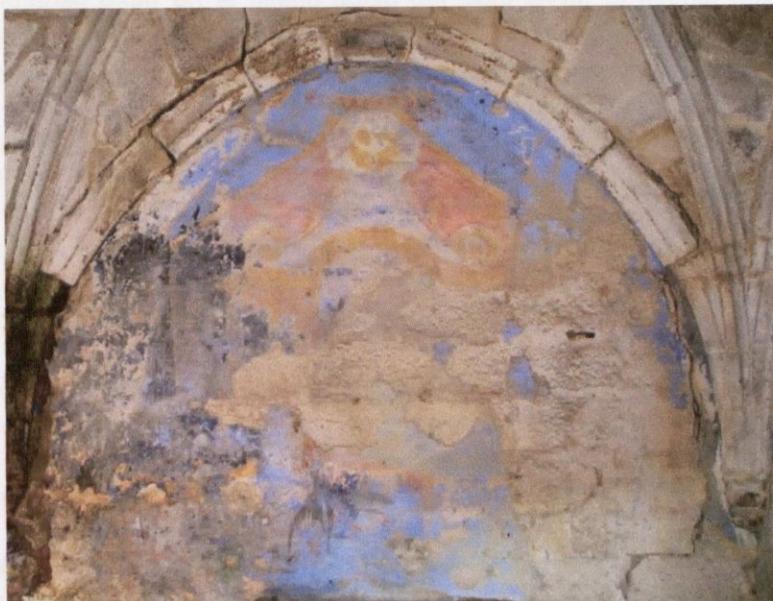
Aun a pesar de que el retablo ha perdido buena parte de su policromía, mortero y parte del mismo se encuentra con un repinte de coloración azul, se puede constatar la presencia de sotabanco (de difícil definición al encontrarse bajo la capa de repinte), predela, cuerpo central y ático.

Vista general de las pinturas

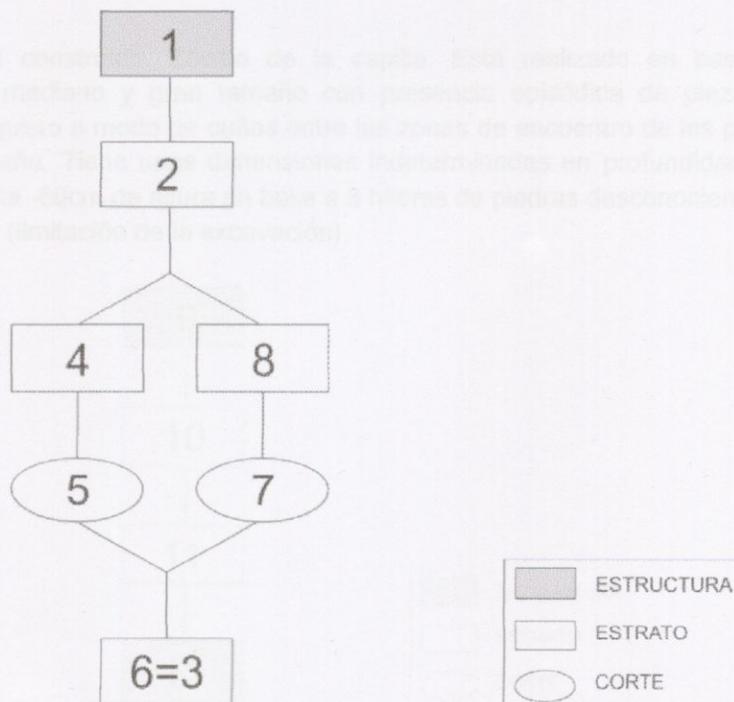
Matrix Harris. UEs en el interior de la capilla

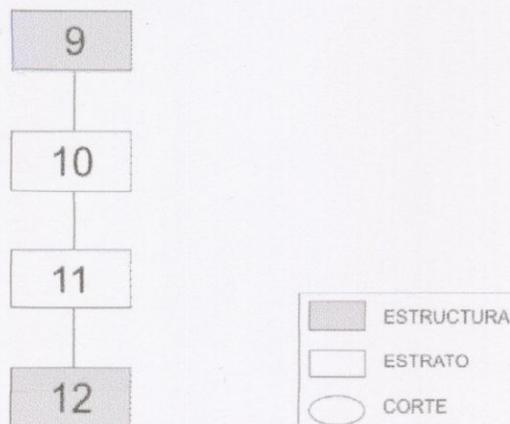
Matrix Harris. UEs en las escaleras de la capilla

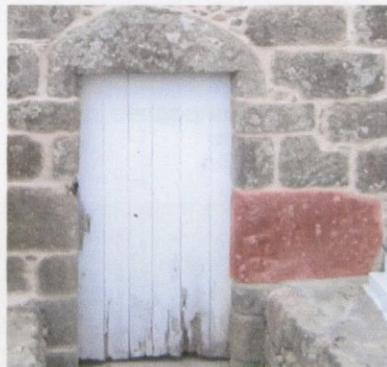
Otro matiz a destacar es una de las piezas graníticas de la jamba derecha de la puerta de acceso en la cual se localiza una cruz grabada. Su tamaño, morfología e incluso su composición difiere de las demás, lo cual a modo de hipótesis induce a vincularla con la amortización/reutilización de otro elemento arquitectónico (quizás un fragmento de una lápida).

Localización de la pieza con la cruz grabada

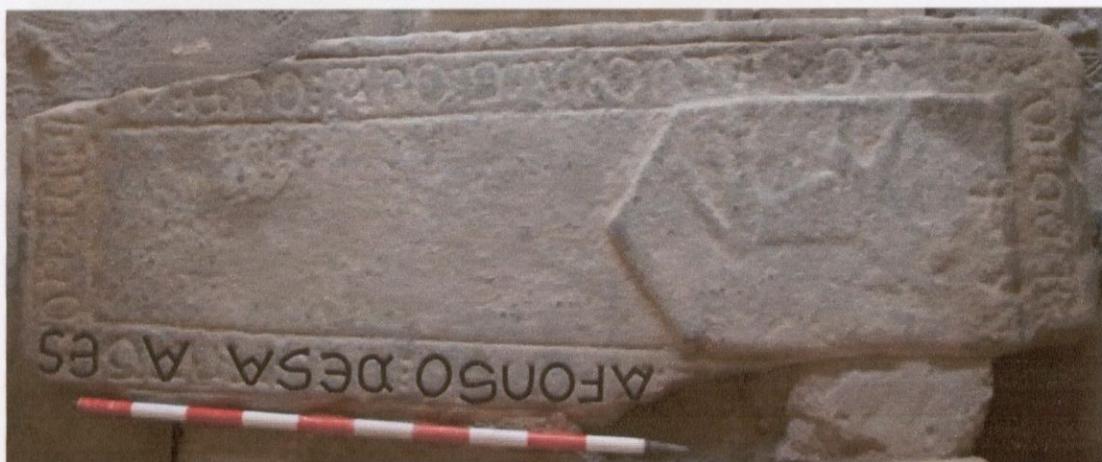
En relación a las dos lápidas, al menos una de ellas (la lápida 1, de mayor antigüedad y que se localiza anexa al altar y a cota más elevada que la lápida 2) posiblemente esté desubicada de su emplazamiento original proveniente de la vieja y cercana capilla parroquial que estaba en ruinas a mediados del siglo XIX tal y cómo apunta MADDOZ (1845, pág. 1222): *“la iglesia parroquial –S. Salvador- se halla arruinada, y de la nueva sólo existen los cimientos, por cuya razón sirve de parroquia la Ermita de Nuestra Señora de Chamorro”*. Además las medidas de las piezas impiden su ubicación en el interior de los arcosolios laterales de la fachada N de la capilla ya que exceden las dimensiones de los huecos.

Lápida nº1 con el pintado de la epigrafía más clara

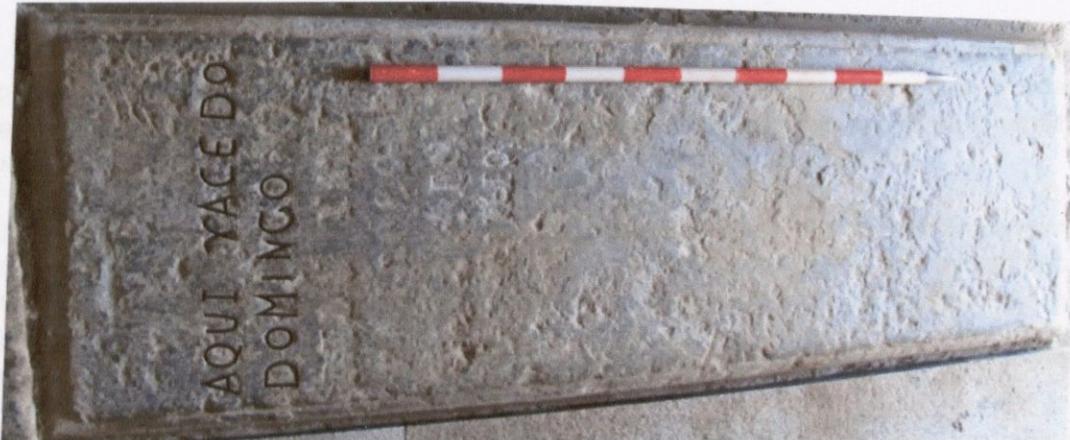
En relación a la lápida nº2 sí es posible que esté en su localización original y aunque todavía sin confirmar existe la sospecha de que pertenezca a Domingo Joaquín Baca y León.

Lápida nº2 con el pintado de la epigrafía más clara

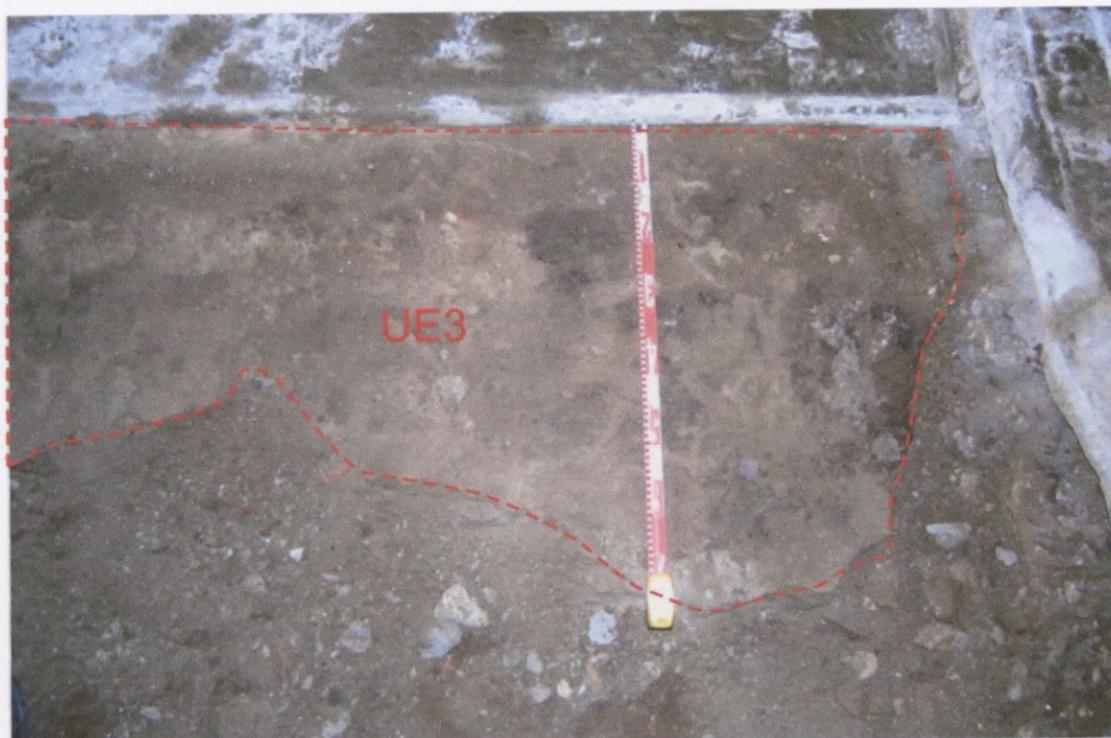
Detalle del nivel de pavimento de tierra (UE3)

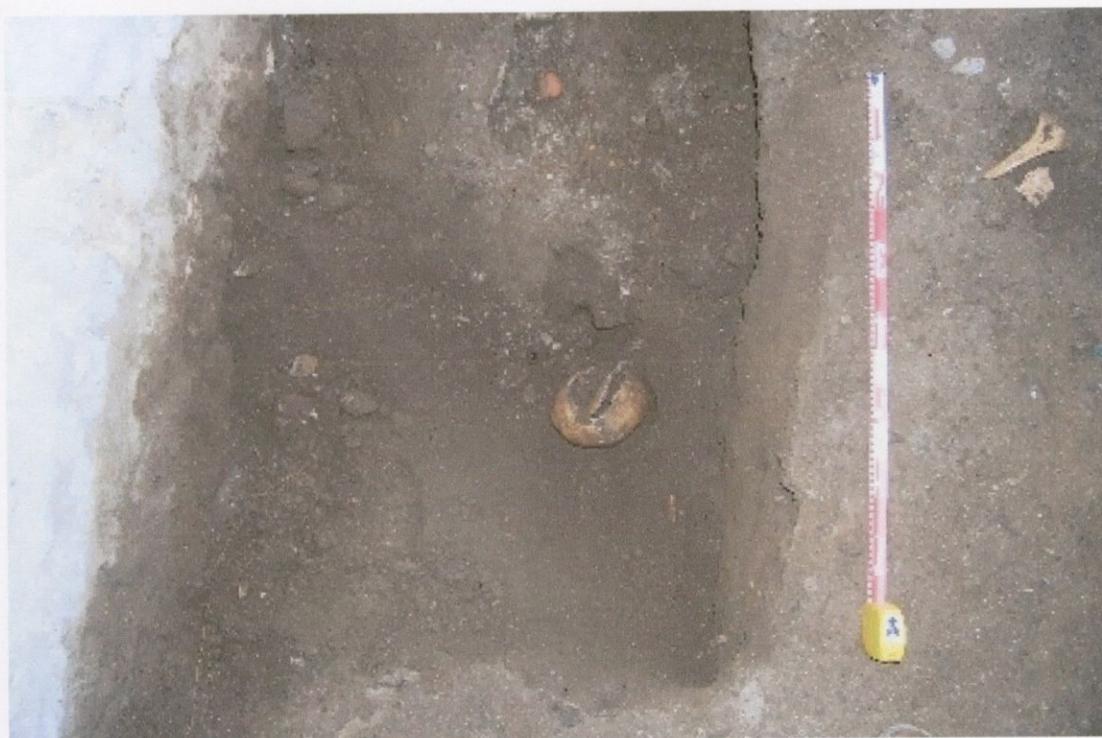
Detalle de cráneo en UE4.

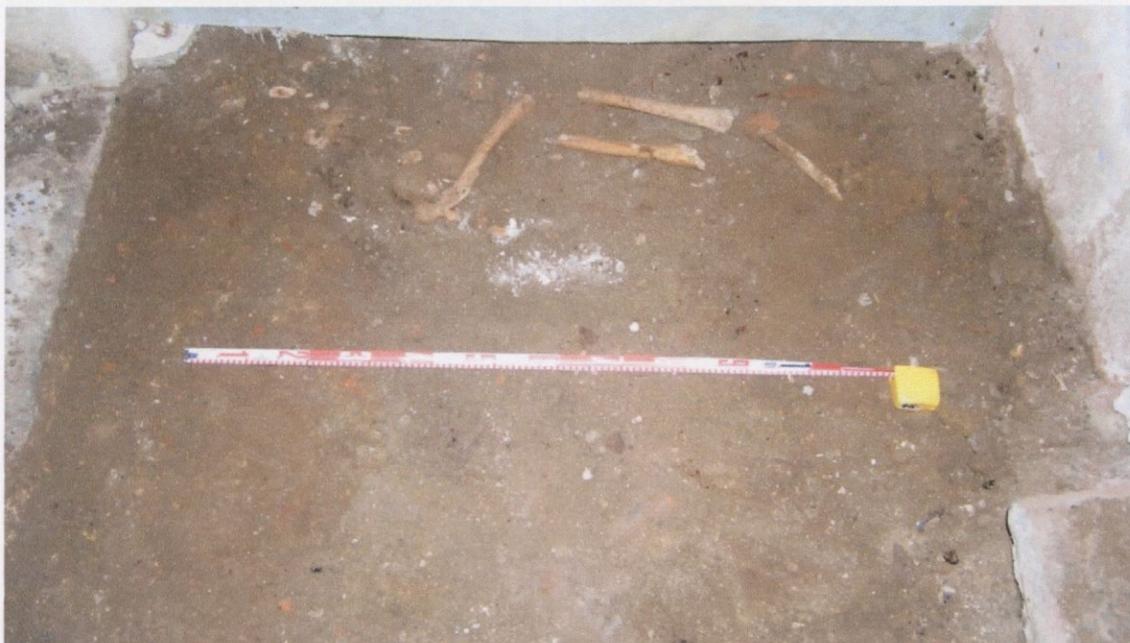
Detalle del conjunto óseo localizado en la esquina NE de la Capilla (UE7/8)

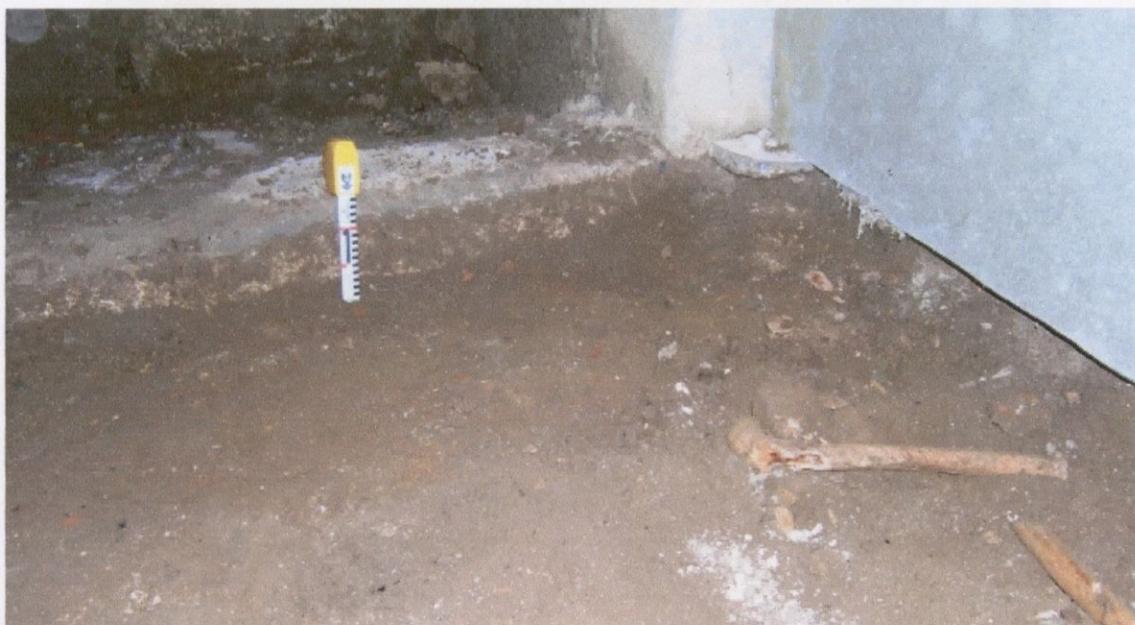
Altura a cotas altas dónde se localizan los restos óseos de las UE 7/8

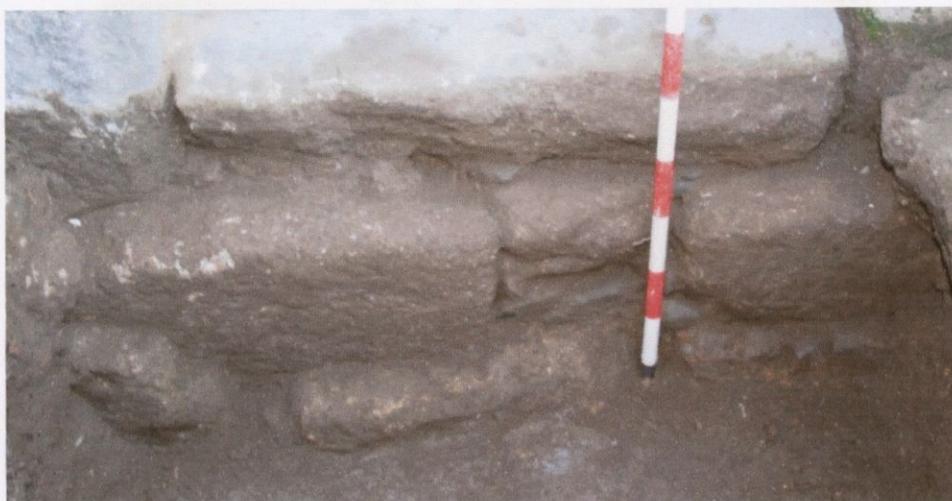
UE12: Unidad construida. Zócalo de la capilla. Está realizado en base a elementos graníticos de mediano y gran tamaño con presencia episódica de piezas de pequeño tamaño de esquisto a modo de cuñas entre las zonas de encuentro de las piezas graníticas de mayor tamaño. Tiene unas dimensiones indeterminadas en profundidad aunque se ha llegado a la cota -60cm de altura en base a 3 hileras de piedras desconociendo si continúa o no en hondura (limitación de la excavación).

Escaleras de acceso a la capilla: zócalo (UE12)

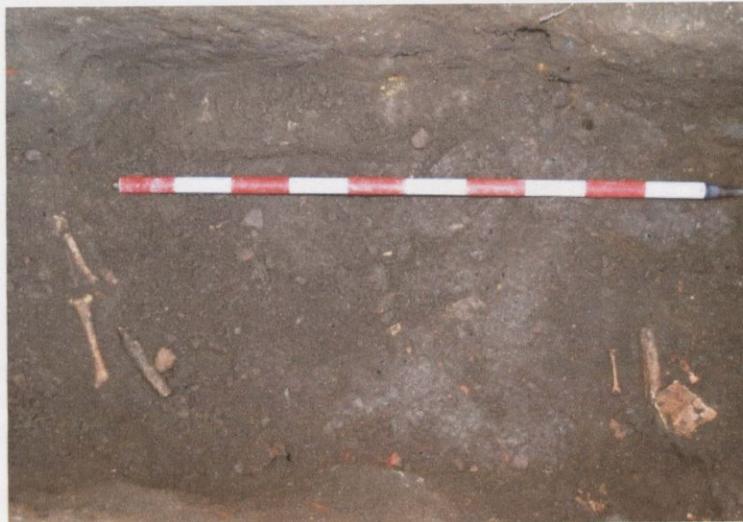
UE11: Depósito. Depósito heterogéneo, de 30cm de espesor medio, localizado justo debajo de la UE10, en el que domina la materia orgánica. Poco compacto y con presencia en su matriz de pequeños elementos cerámicos naranjas (teja). Interfaz clara con respecto a UE10. A cotas inferiores se documentan restos óseos humanos en posición anatómica desordenada lo que hace pensar en una deposición secundaria. Interfaz nítida con respecto a UE10.

Escaleras de acceso a la capilla: restos óseos en UE11

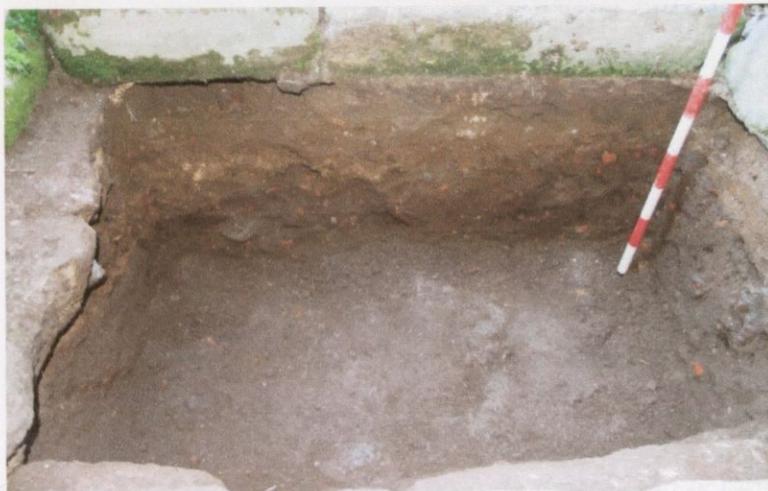
Escaleras de acceso a la capilla: estratigrafía (UE9/10/11)

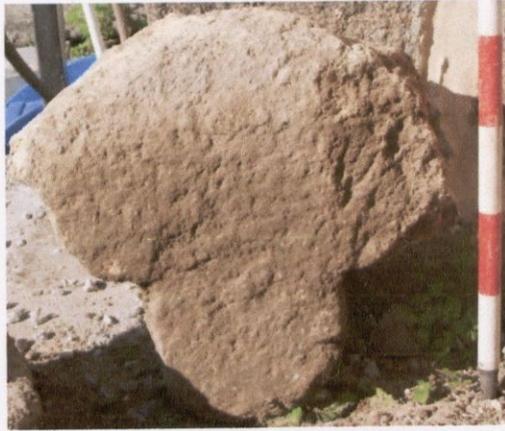
Escaleras de acceso a la capilla: pieza pétreo reaprovechada formando parte de UE9

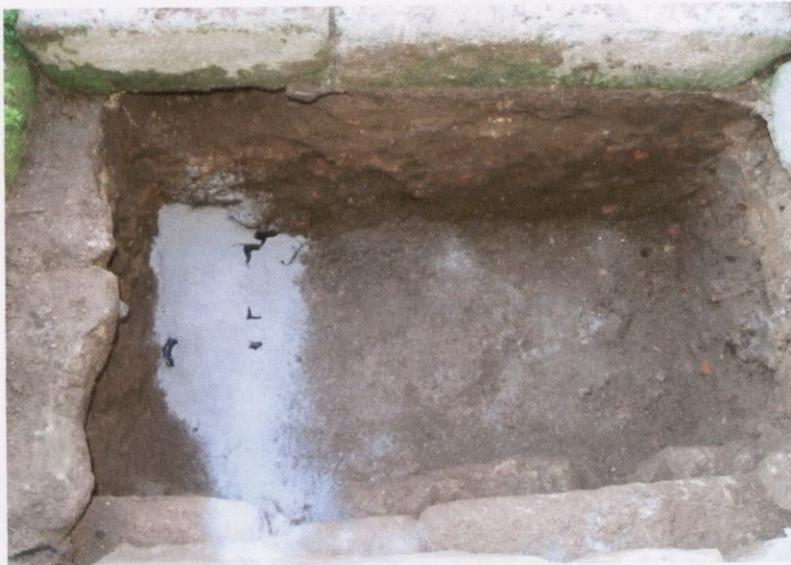
Escaleras de acceso a la capilla: nivel máximo excavado y deposición de los restos óseos para el relleno posterior con gravilla.
