**GROMA**

## **Informe Preliminar**

# **Escavación arqueolóxica no Balneario de Lugo**

**1997**

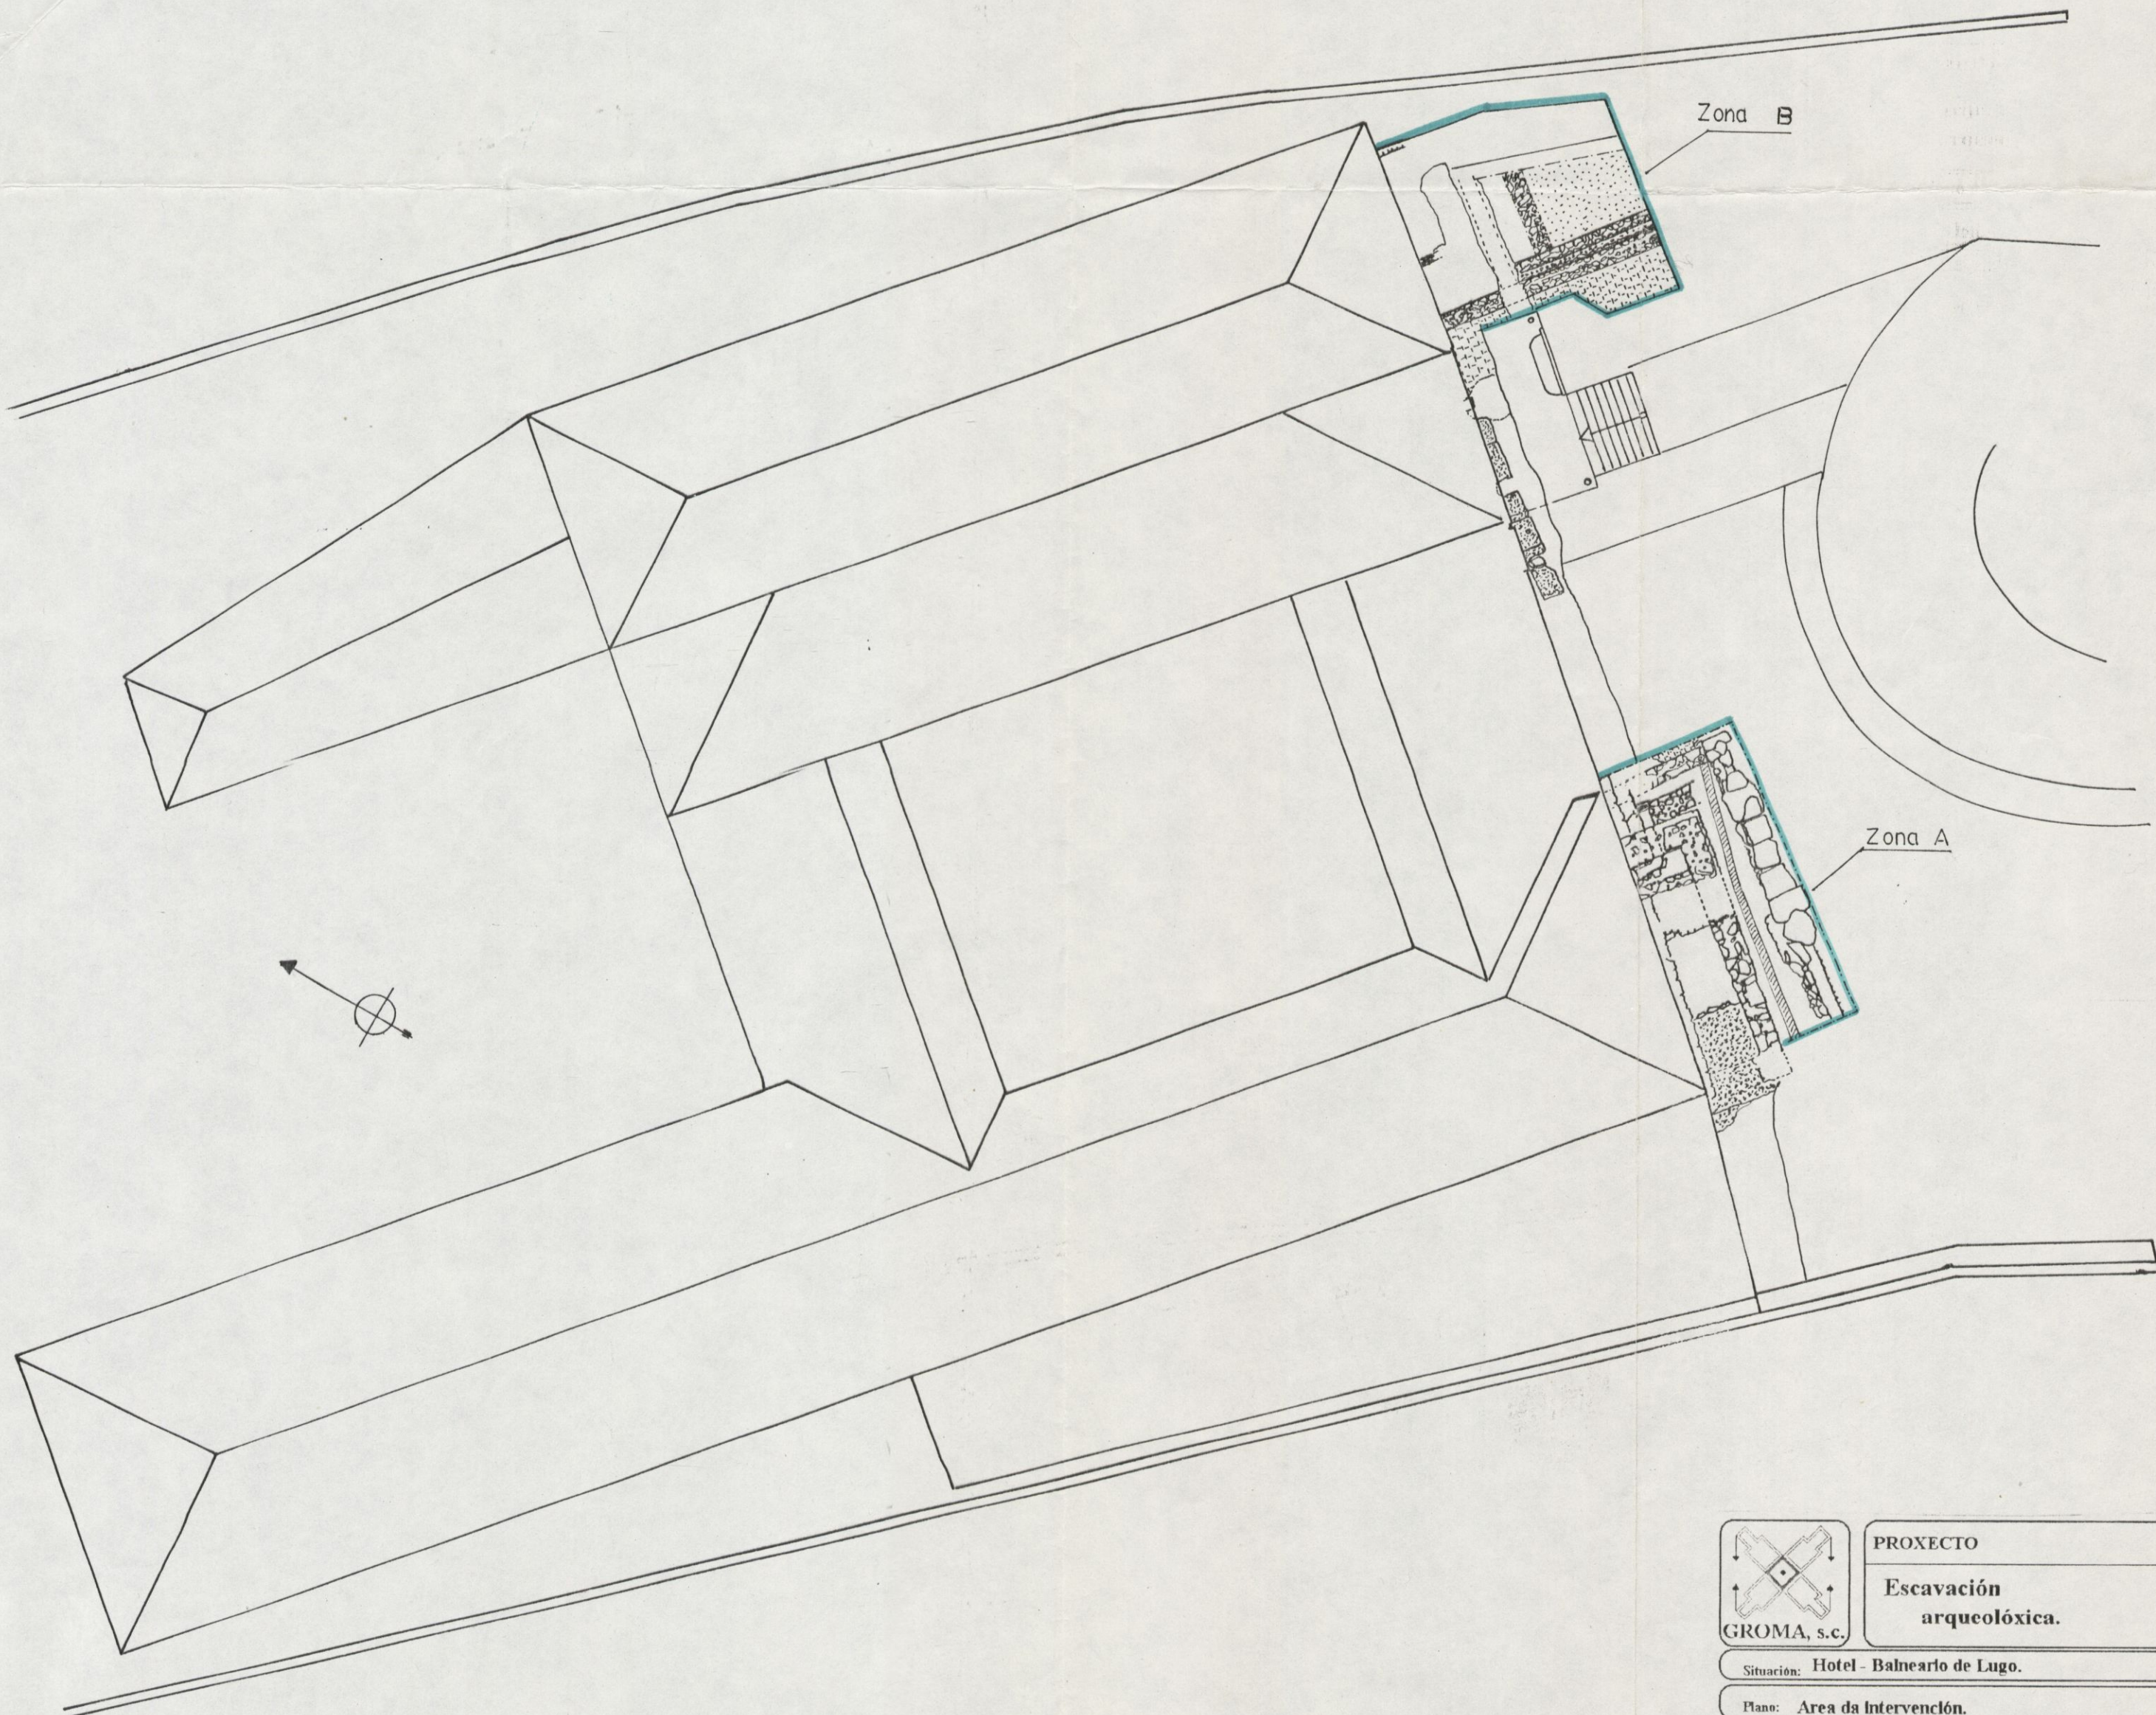
Nº Plano  
**2**

Plano: Area da Intervención.

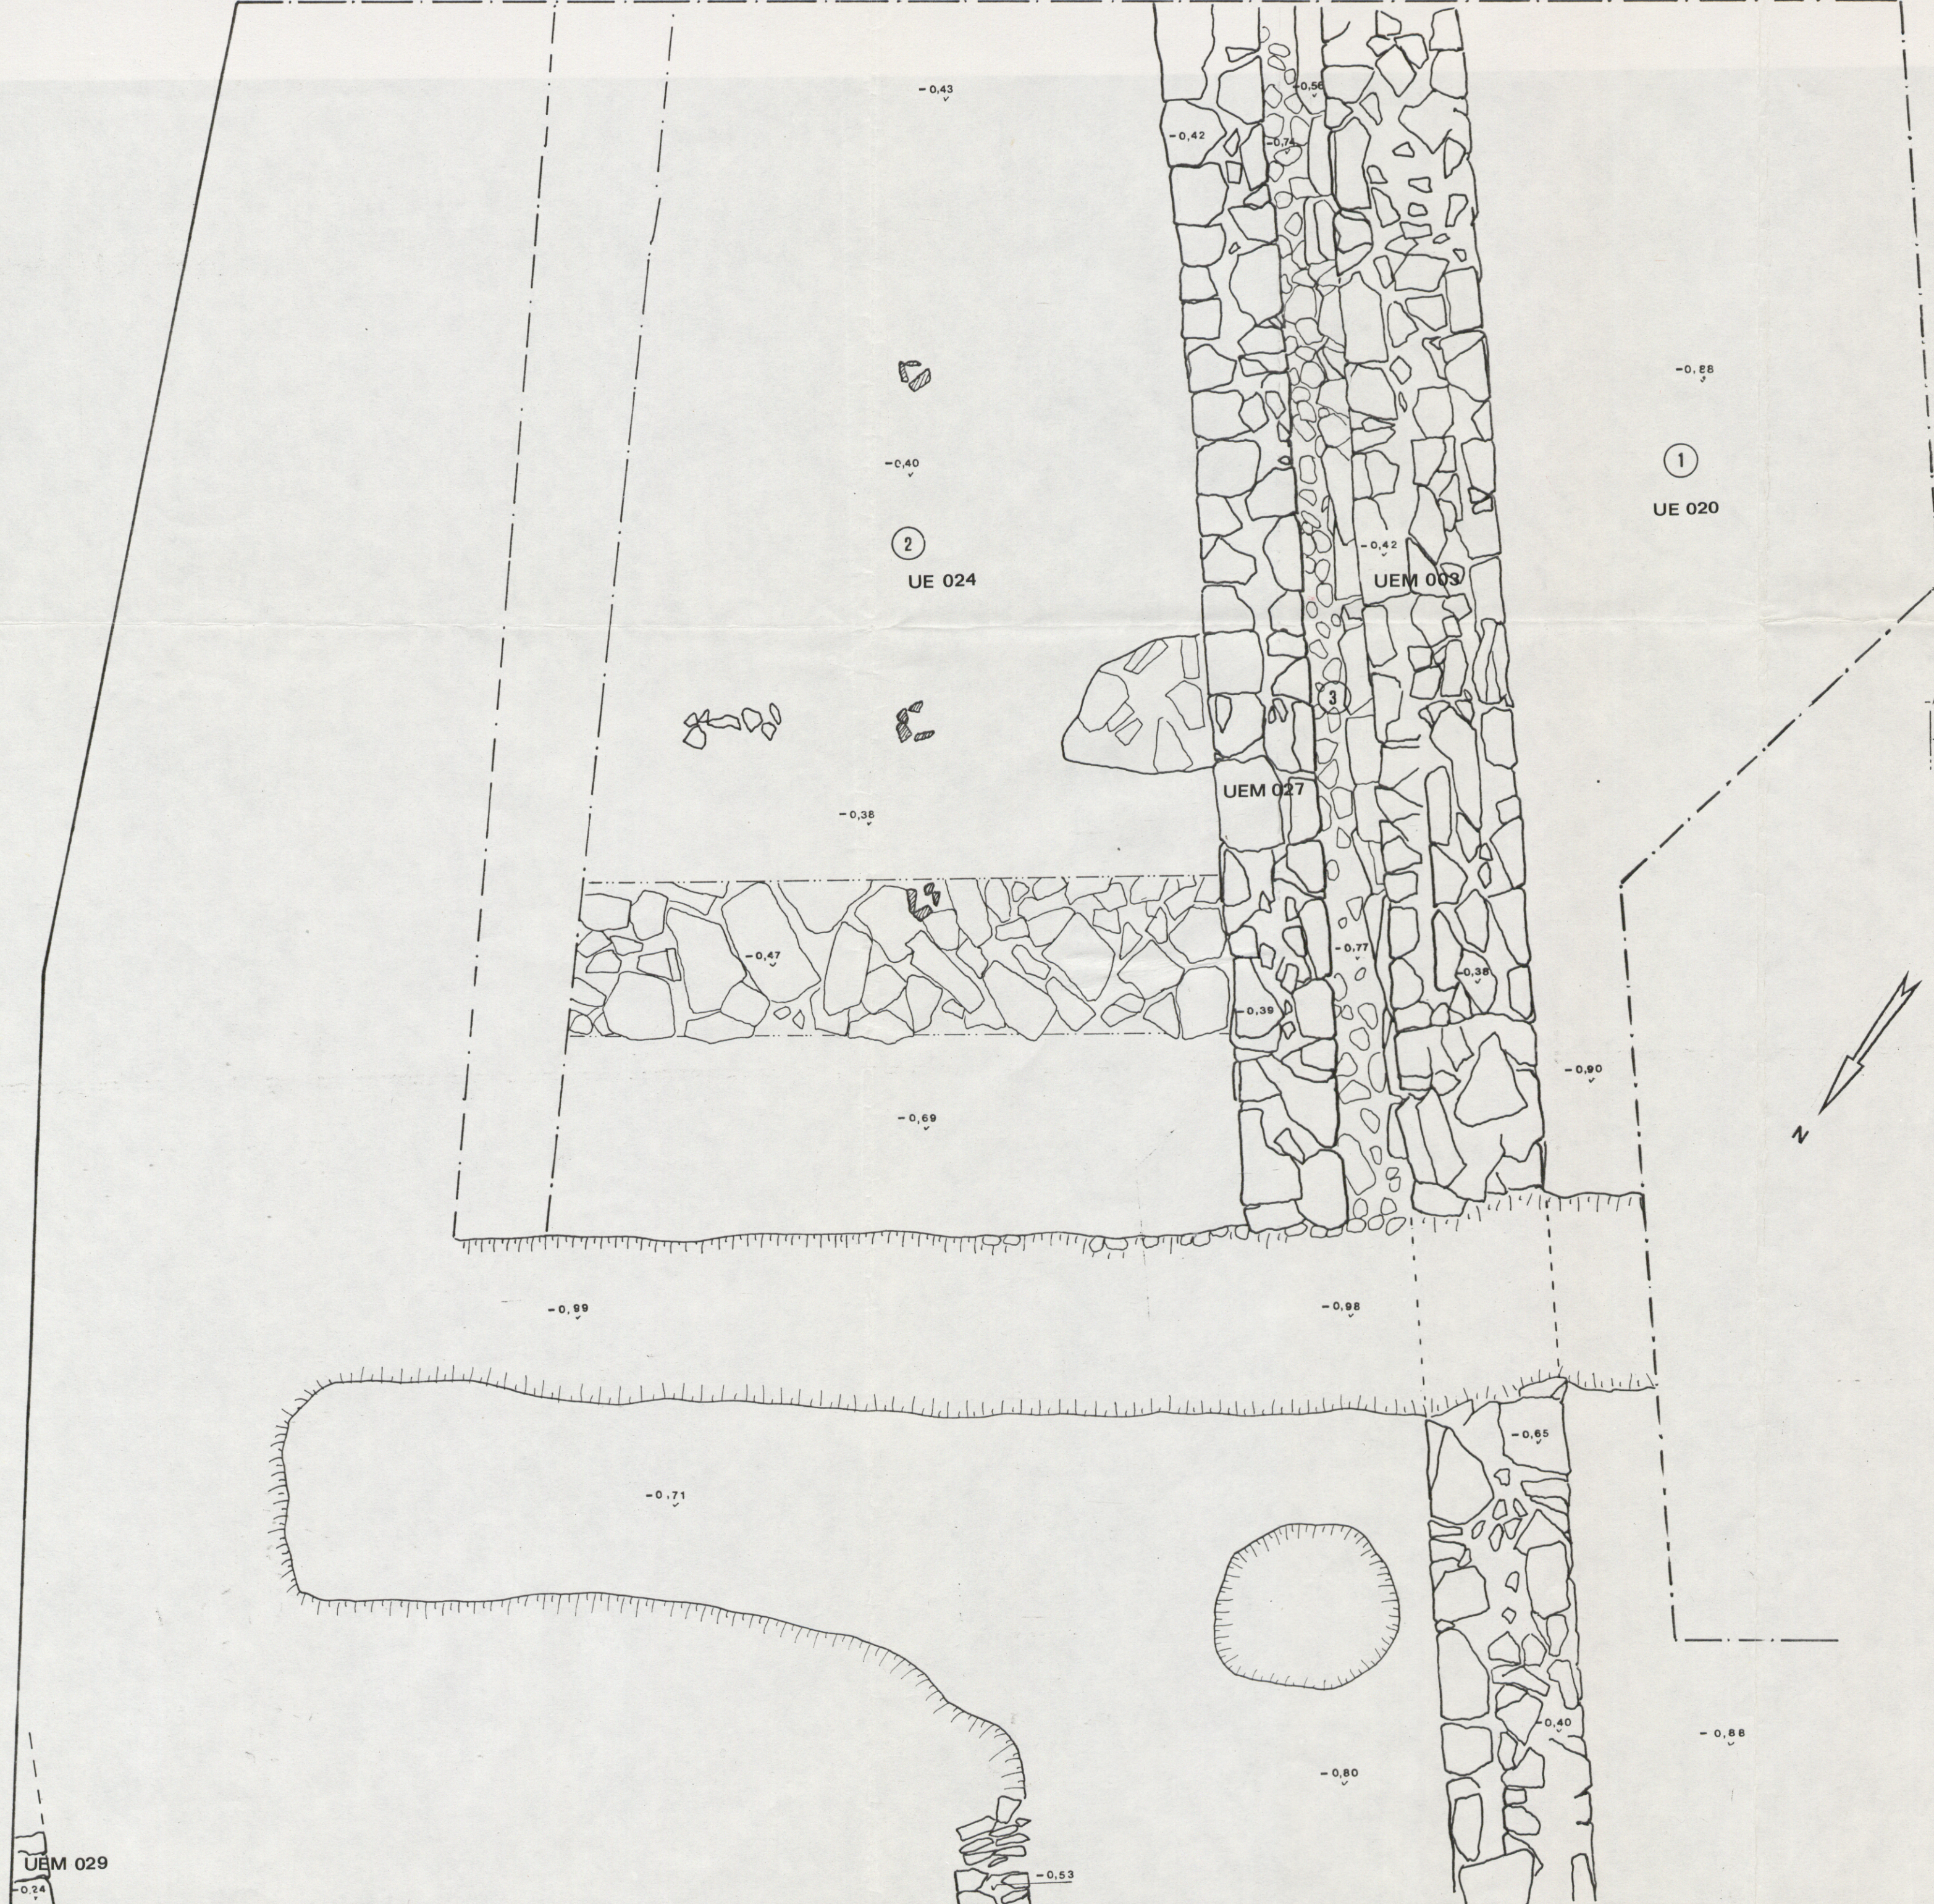
| Arqueólogo: Enrique González Fernández | | <b>4</b> | |

| | Plano: Zona B | | |
