**Extracción de un horno romano de alfarero
de *Carril dos Loureiros*. Lugo.**

Memoria de la intervención

Memoria de los trabajos de protección para la extracción de un horno romano de alfarero de la Rúa Carril dos Loureiros, en la ciudad de Lugo

Consellería de Cultura. Xunta de Galicia

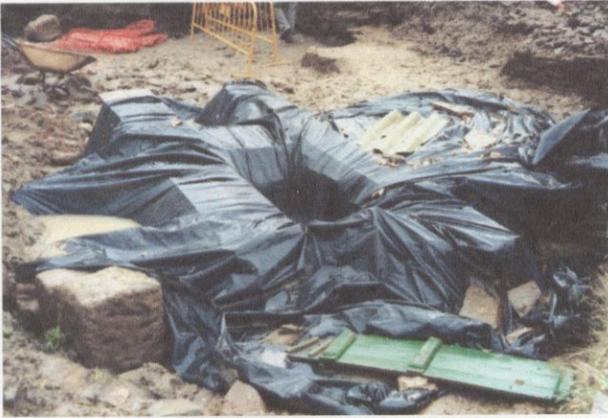
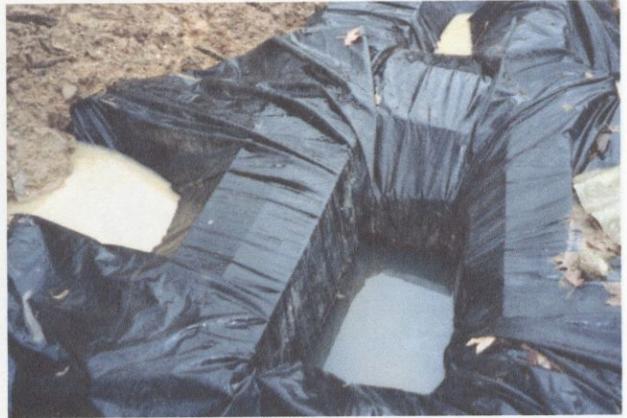
Lo que sí había sufrido cambios era el entorno inmediato; algunas estructuras anejas al horno habían sido extraídas por el equipo de la intervención arqueológica.

Aspecto de las estructuras al iniciar la intervención, en noviembre de 2002

Ante el panorama existente procedimos a la excavación perimetral de las estructuras y la posterior instalación de una cubierta protectora para favorecer el secado de los muros, imprescindible para la realización de la protección y soporte de extracción.

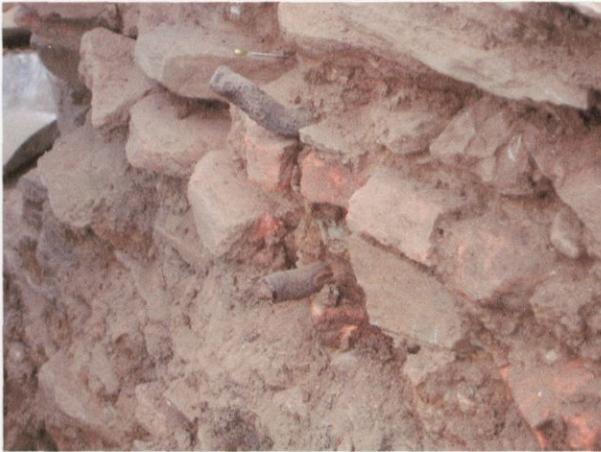
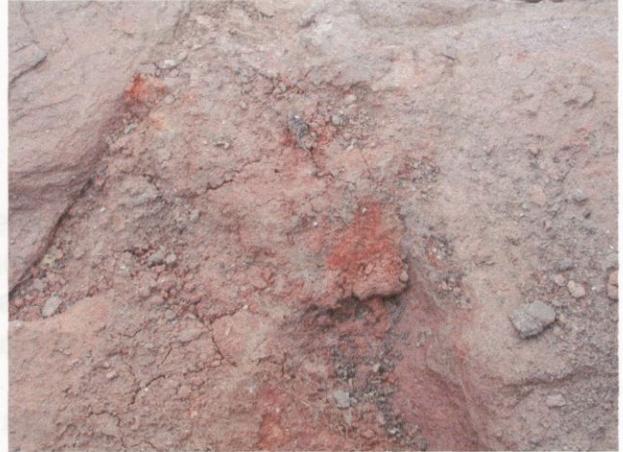
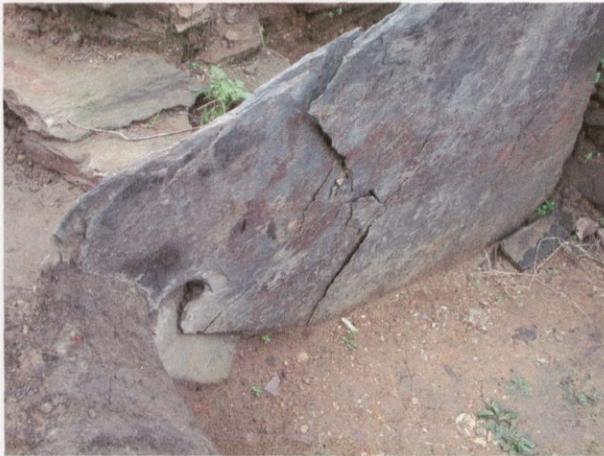
Detalles del estado de conservación:

- raíces invadiendo la estructura
- disgregación de las argamasas
- fragmentación de una losa del *prae-furnium*

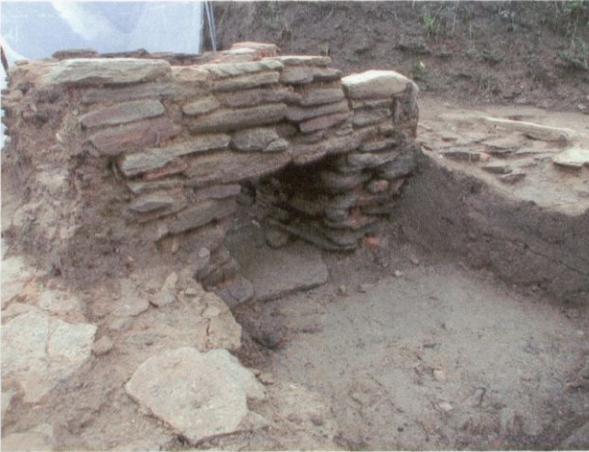
**La boca de carga
tras la retirada de las losas de pizarra**

4.2.1 - losas del *praefurnium*

Ante la imposibilidad, debido a la inundación, de realizar un engasado protector, se extrajeron cuidadosamente y se apoyaron en planchas de poliestireno reforzadas con listones de madera y espuma de poliuretano; previamente se envolvieron con plástico para evitar que se adhiriera a ellas el poliuretano. El dibujo de la losa rota, con los fragmentos colocados, se guardó en el fondo del soporte de la misma.

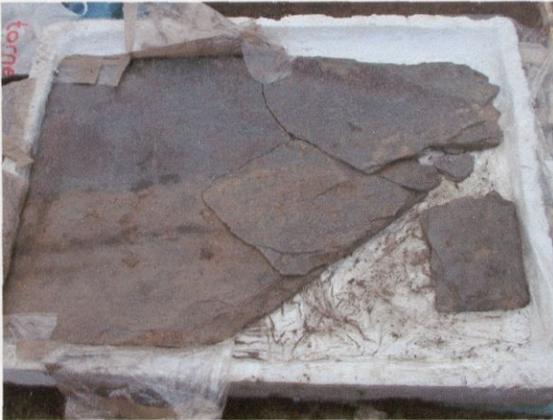
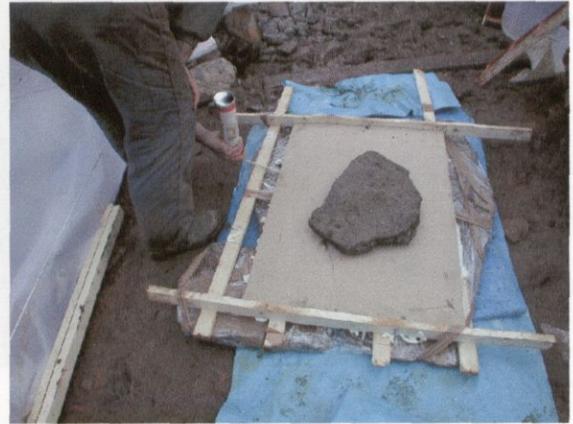
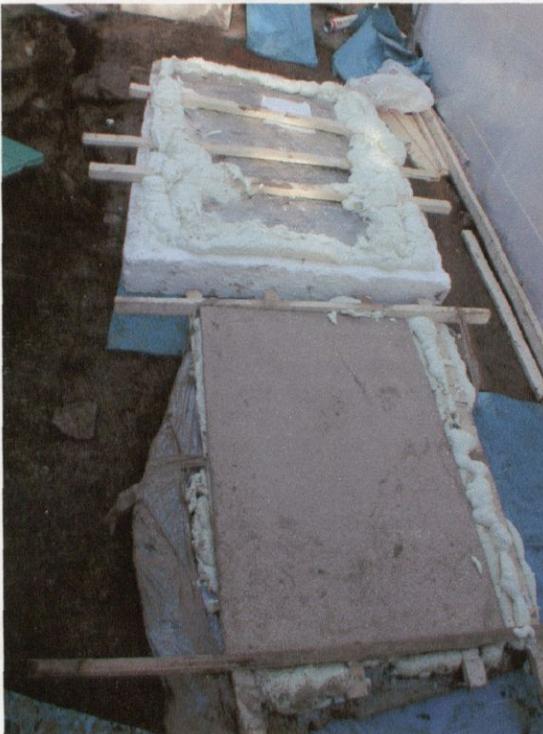
**Protección de las losas
y estructura de referencia para el montaje**

Para mantener en el futuro la inclinación de las losas se realizó una estructura de madera, adaptada a ellas en su posición original. La propia estructura lleva la indicación de cómo debe encajarse en la boca de carga.

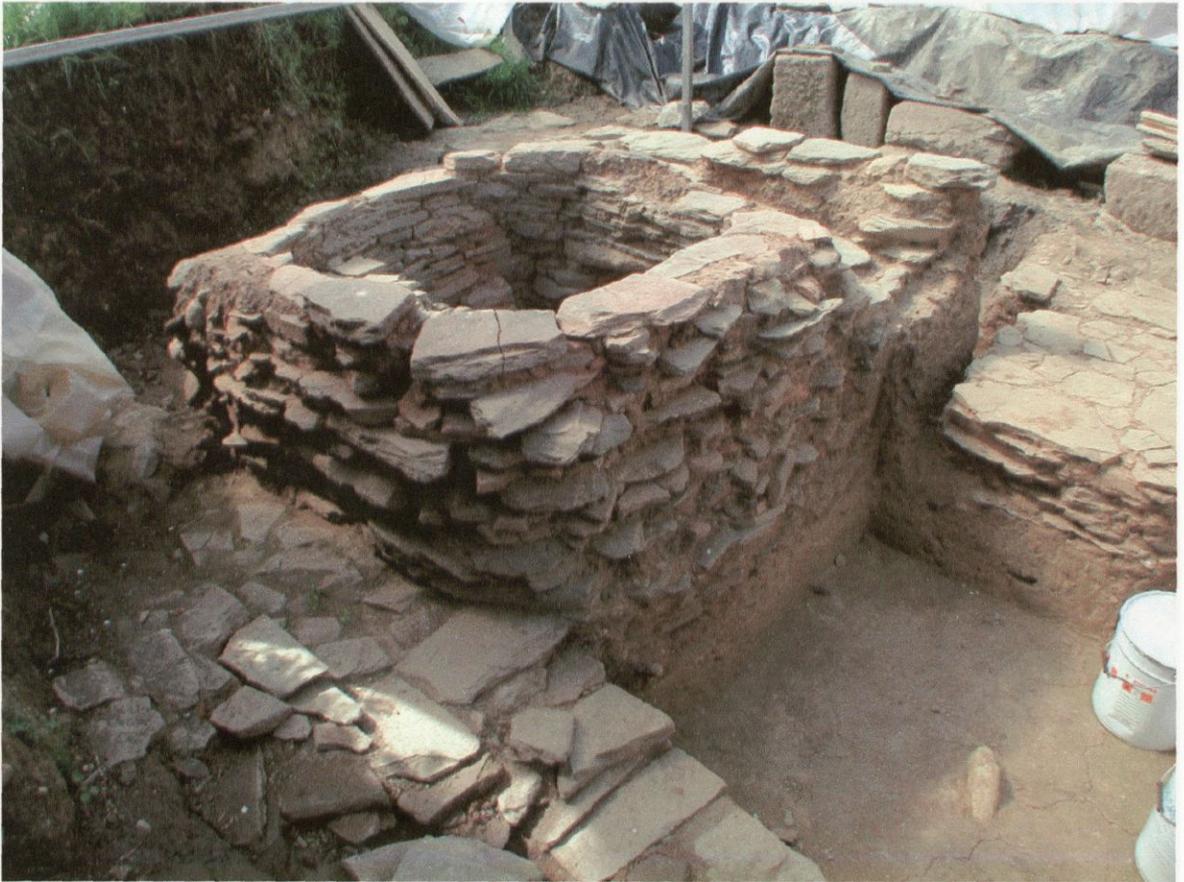
**Desmontaje del muro posterior
y excavación perimetral del horno**

La excavación perimetral del horno era imprescindible para la realización del soporte y para evitar acumulaciones indeseadas de humedad en los muros. Al realizar la excavación del lado oeste aparecieron los restos de un muro de mampostería de esquisto cuya longitud no hemos podido documentar ya que continuaba más allá del ámbito de actuación; el ancho era de 37 cm. Este muro correspondía a una estructura anterior y en la construcción del horno se aprovechó su existencia ya que algunas piezas pertenecían a ambas estructuras; de hecho, tras desmontar el muro fue necesario cortar estas piezas comunes, que sobresalían demasiado de la estructura del horno¹.

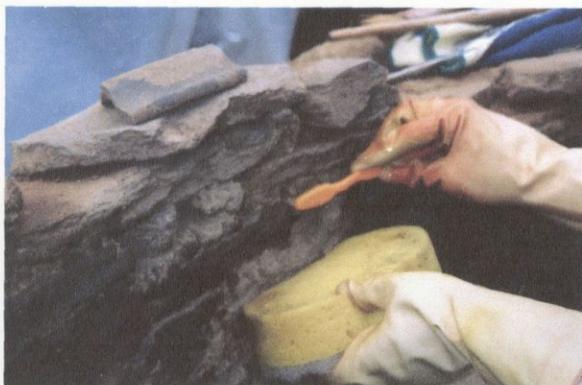
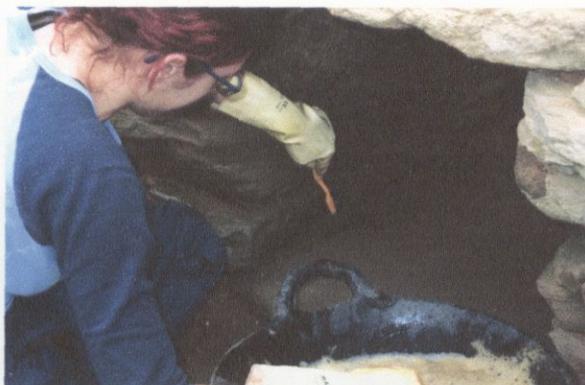
Detalles de la limpieza del horno

Se realizó una primera limpieza superficial con medios mecánicos para eliminar las acumulaciones de tierra y las colonizaciones. Posteriormente se lavó con agua, cepillos suaves y esponja. Al agua de lavado se añadió cloruro de benzalconio en una proporción del 0,5% para evitar nuevas colonizaciones.

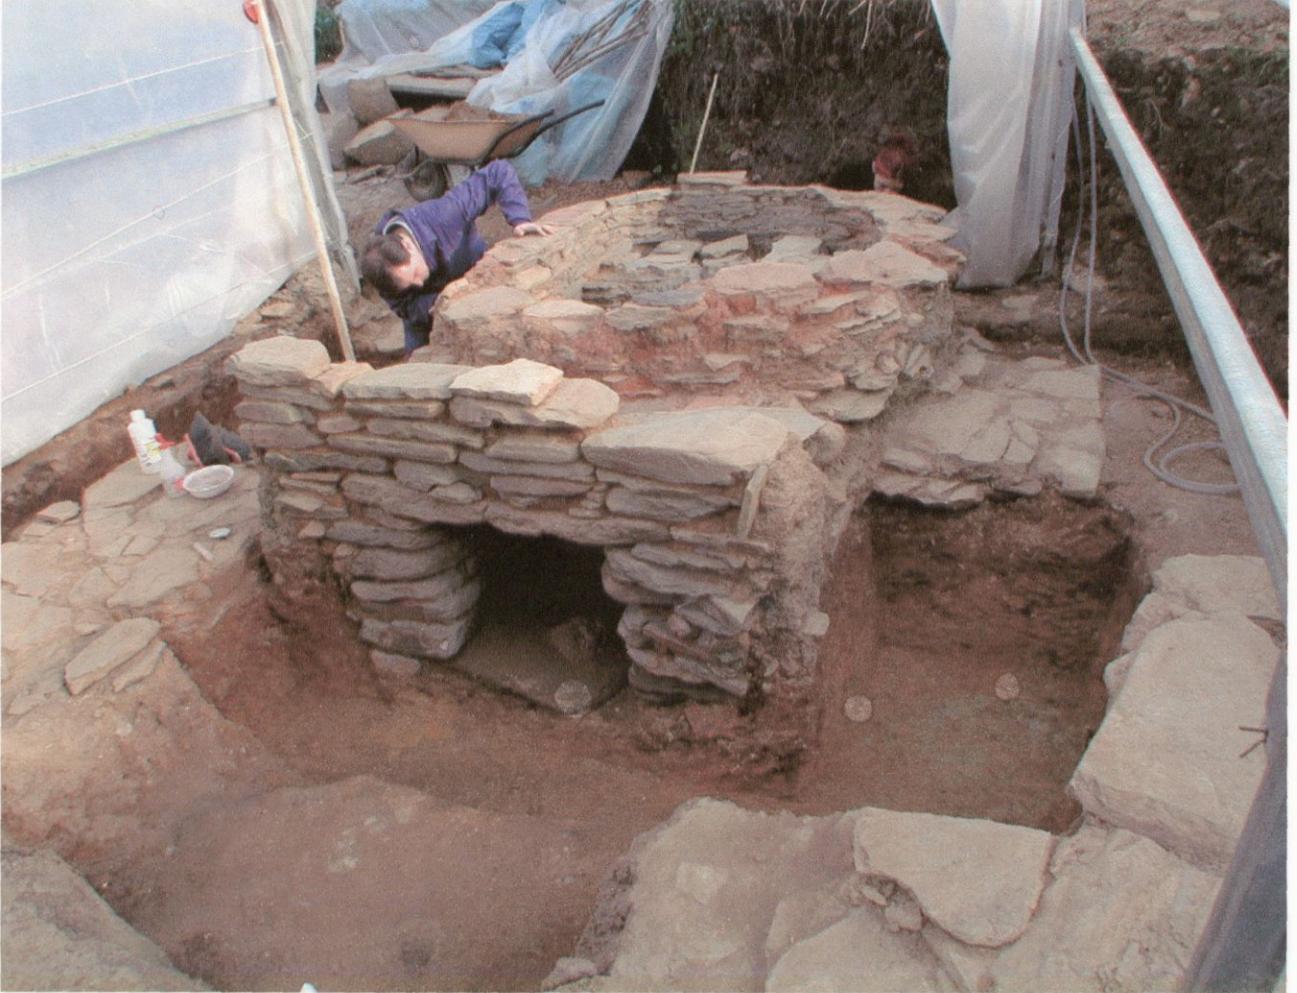
Aspecto general de la limpieza

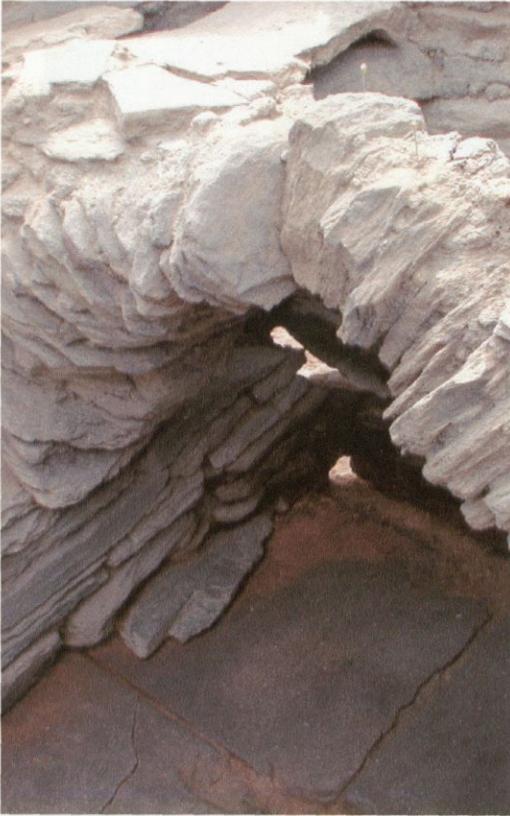
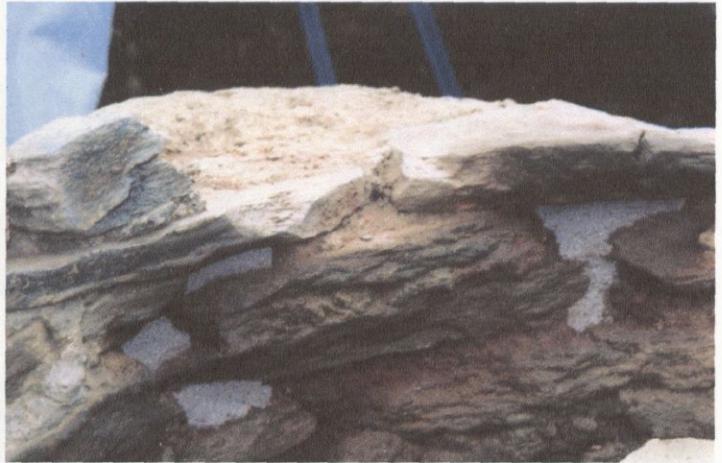
- Consolidación de los grandes huecos producidos por las raíces, con mortero de cal
- Consolidación de las argamasas de juntas con resina acrílica en disolución

Las argamasas se consolidaron con una resina acrílica en disolución - Paraloid® B-82 al 3% en etanol y agua (9:1)-, aplicada por inyección e impregnación hasta conseguir una cohesión granular aceptable.

Las piezas desprendidas se sujetaron con mortero de cal hidráulica, árido silíceo y polvo de ladrillo (1:2:1), ligeramente entonado con pigmentos minerales. Con el mismo mortero se sellaron las fisuras y huecos provocados por la invasión de raíces.

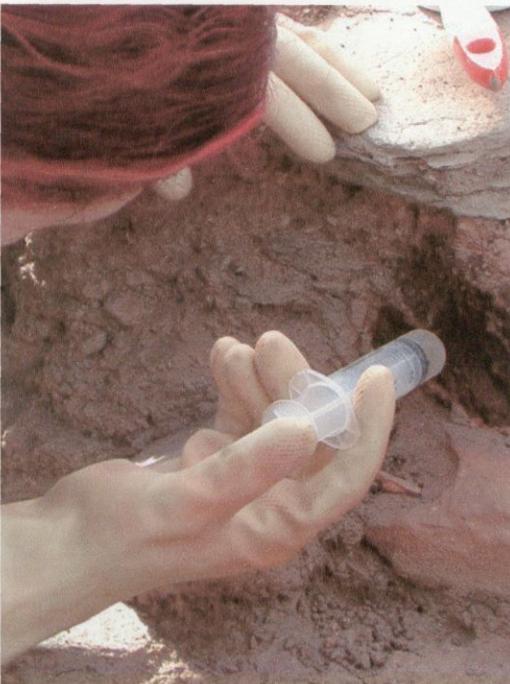
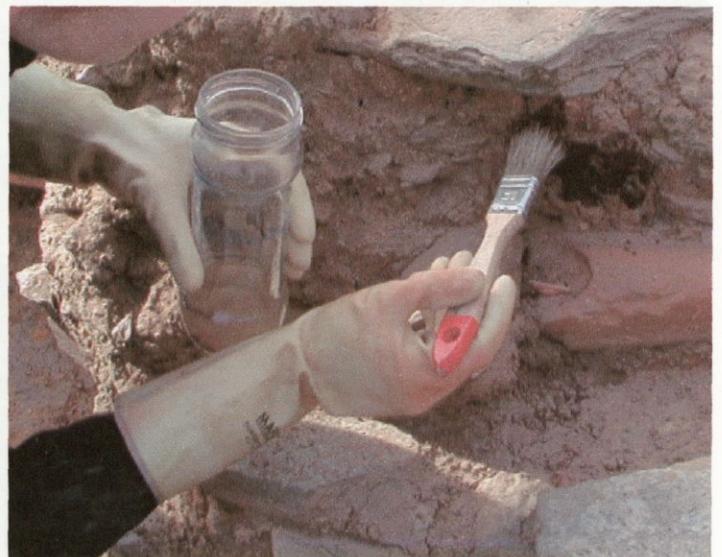
Aspecto del horno después y consolidado

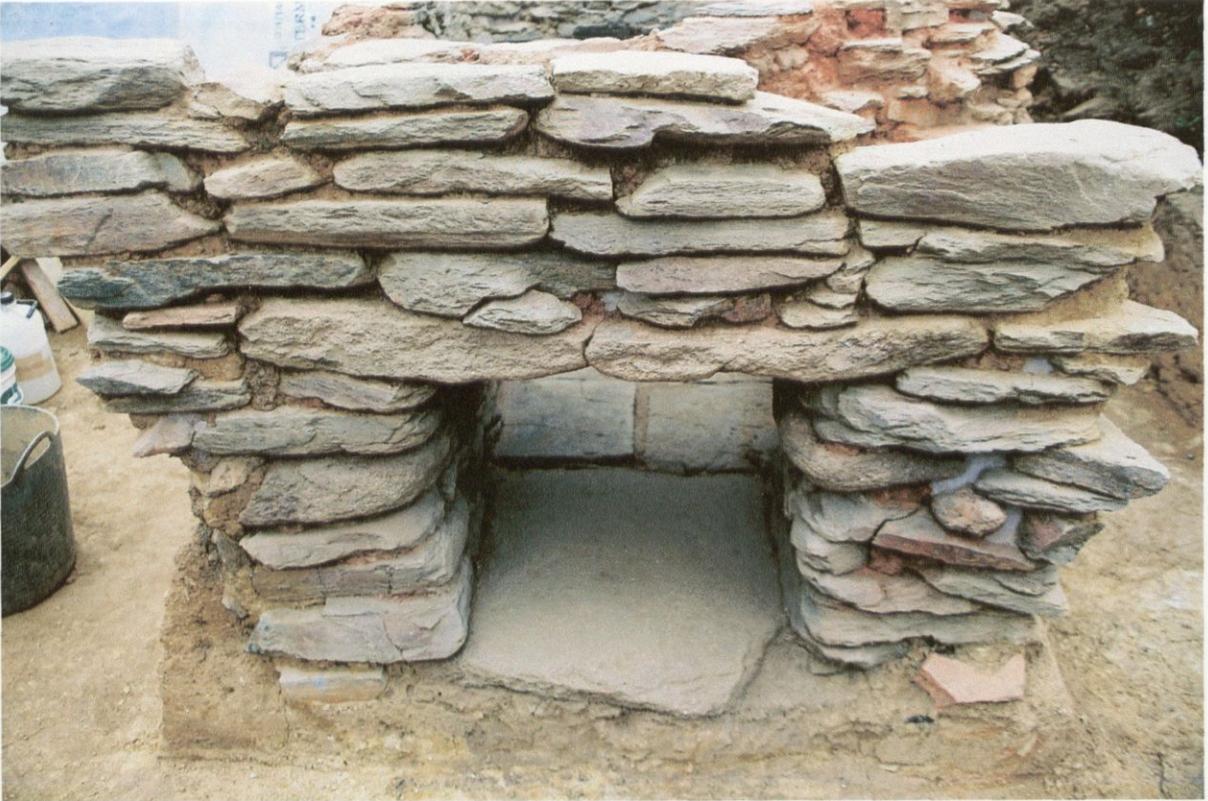
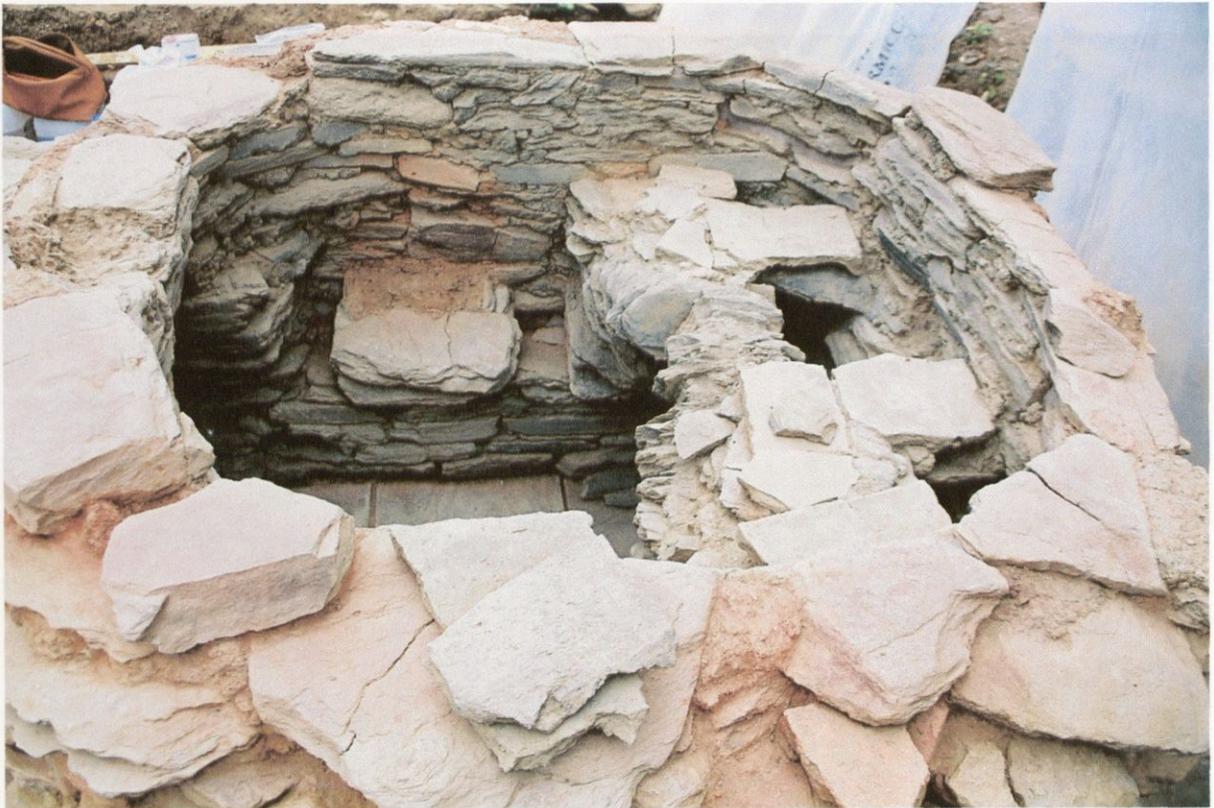
Detalles del horno limpio y consolidado

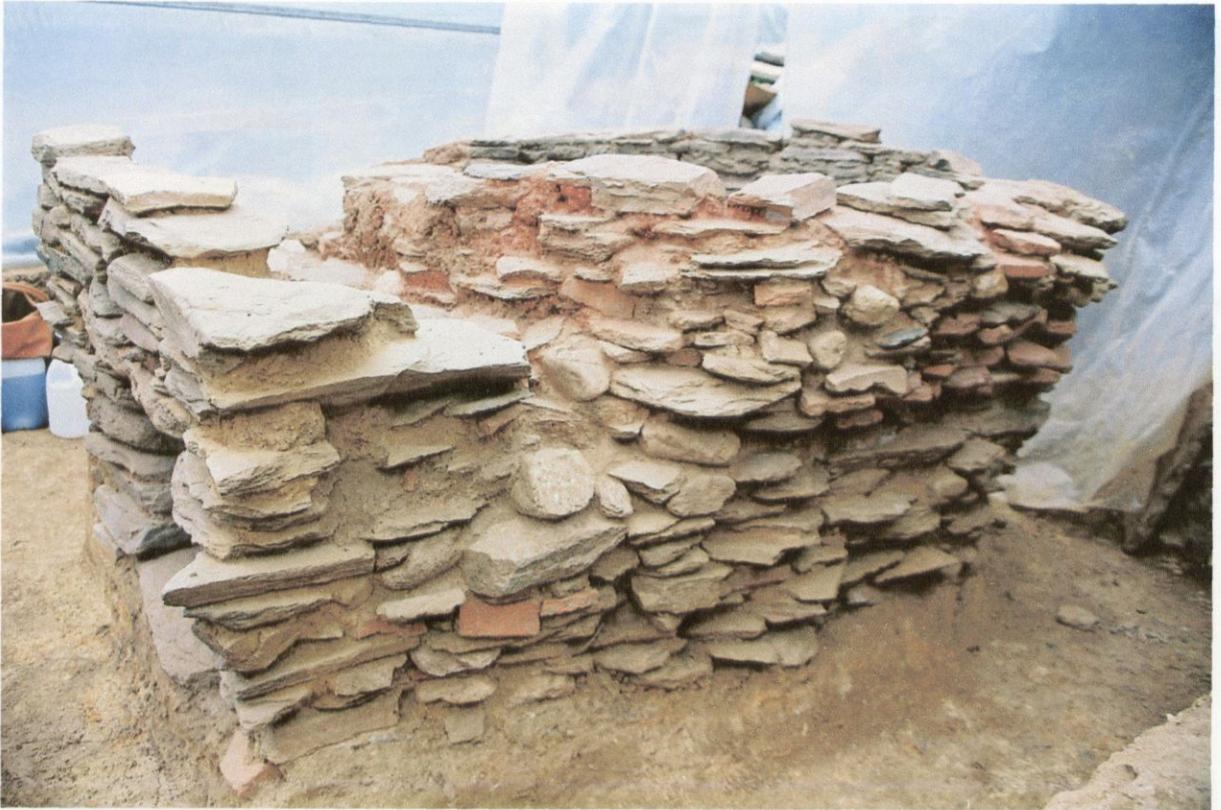
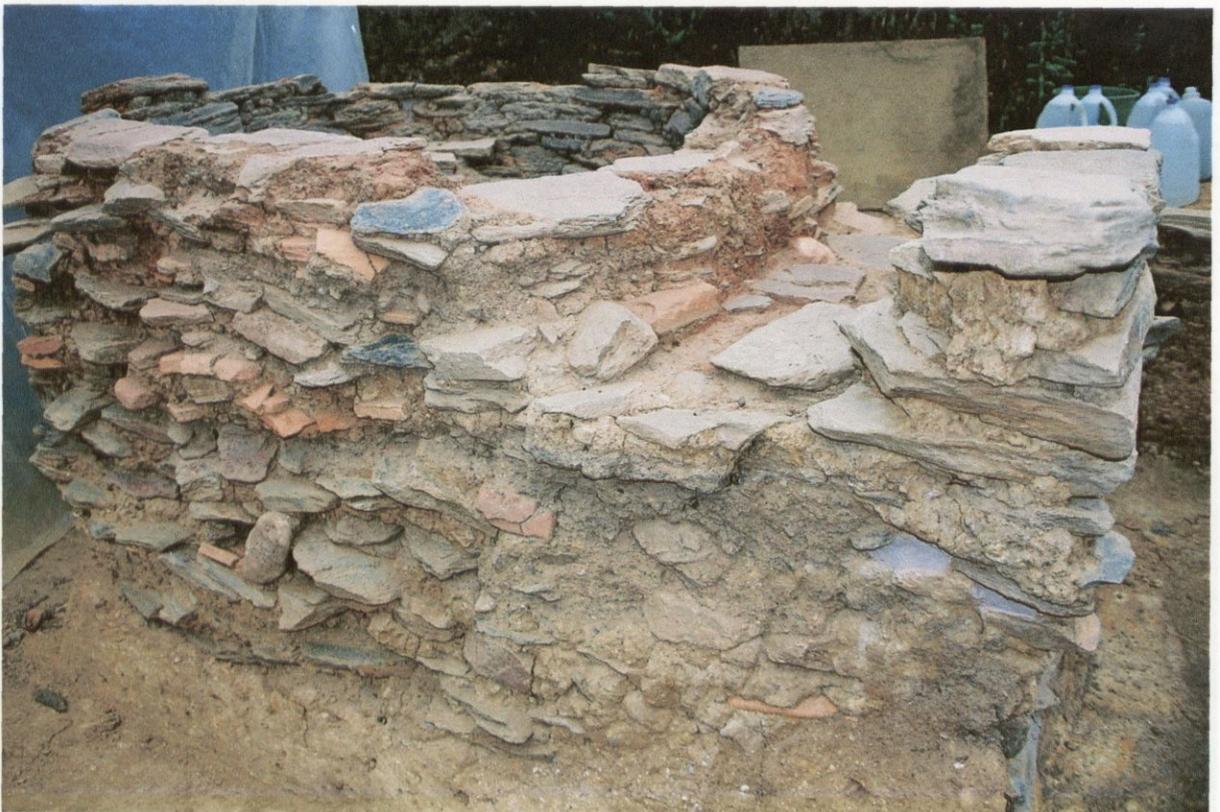
Detalles del exterior del horno limpio y consolidado

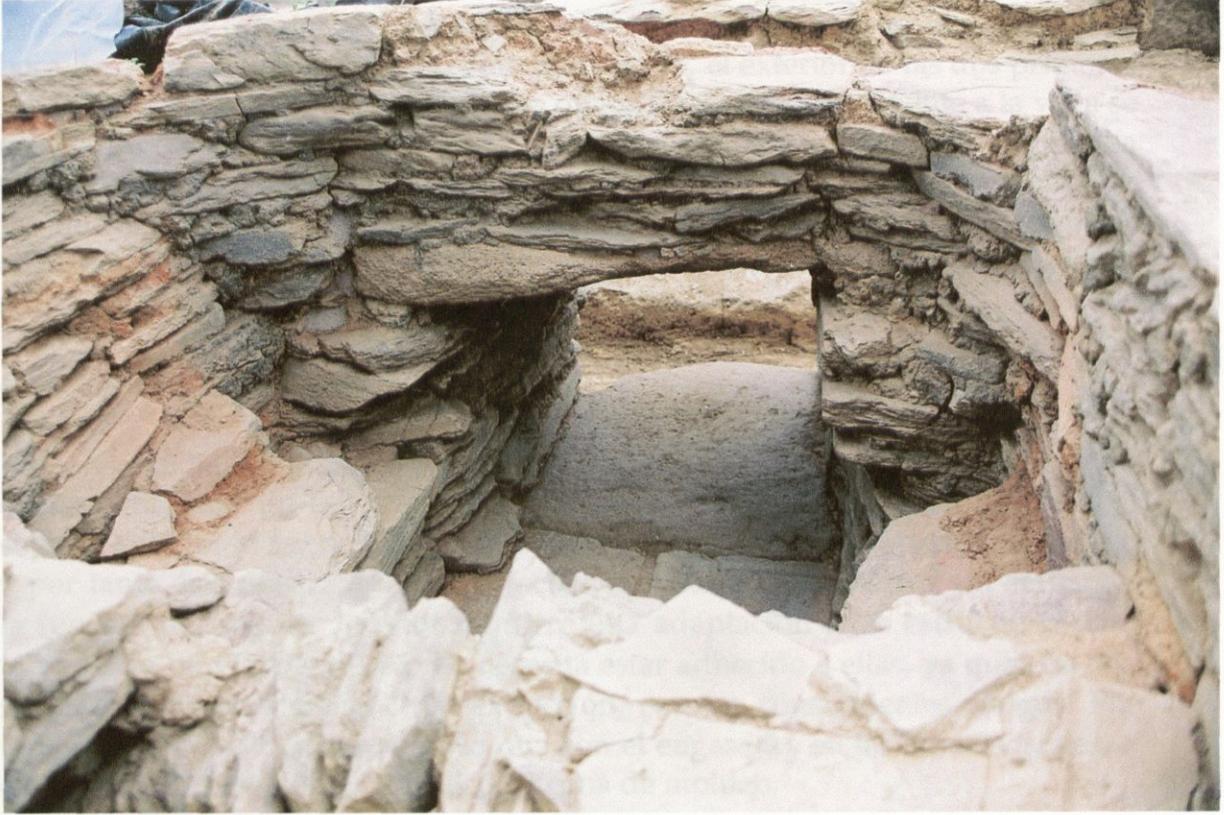
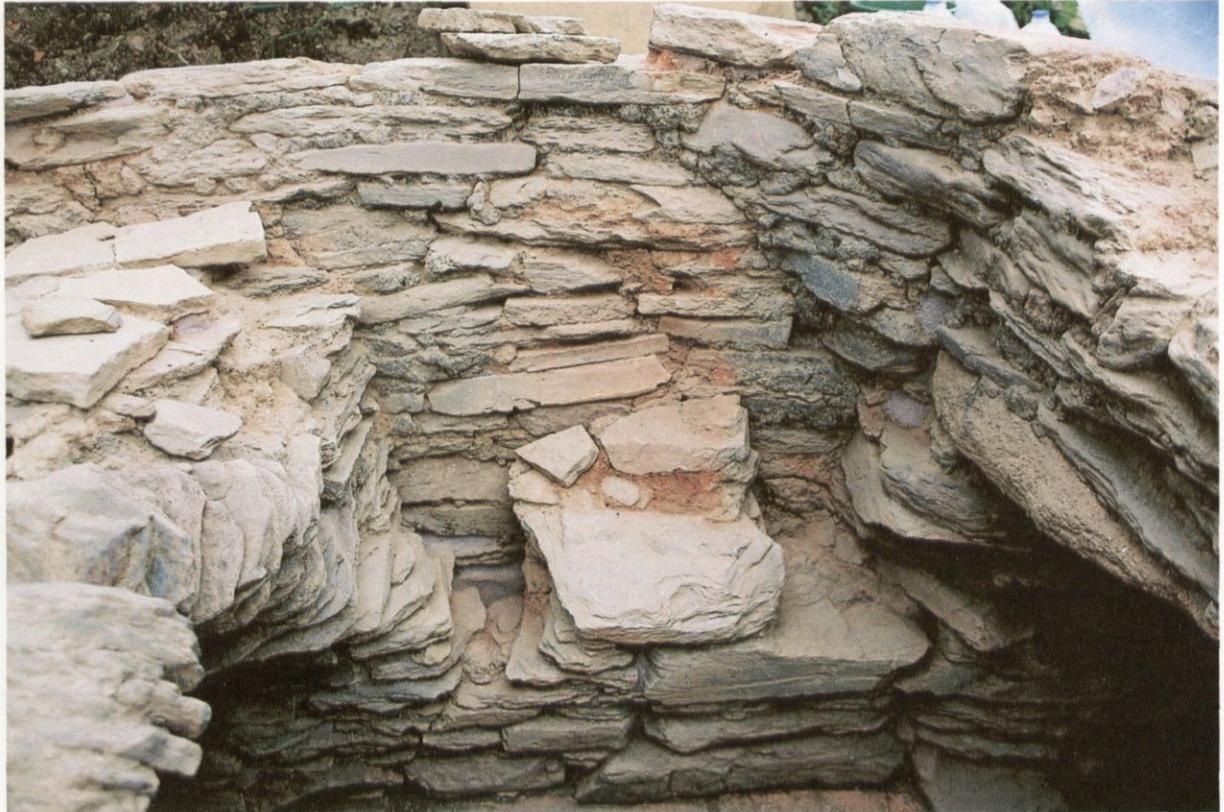
Detalles del interior del horno limpio y consolidado

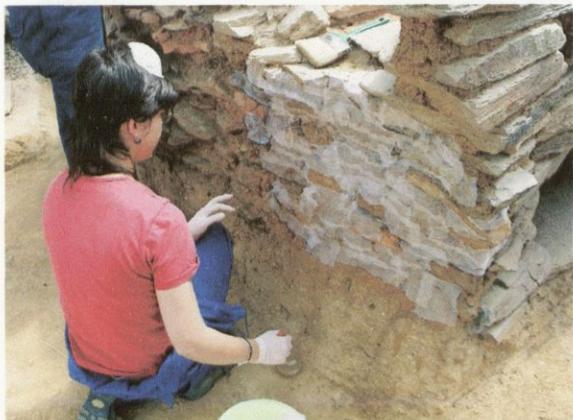
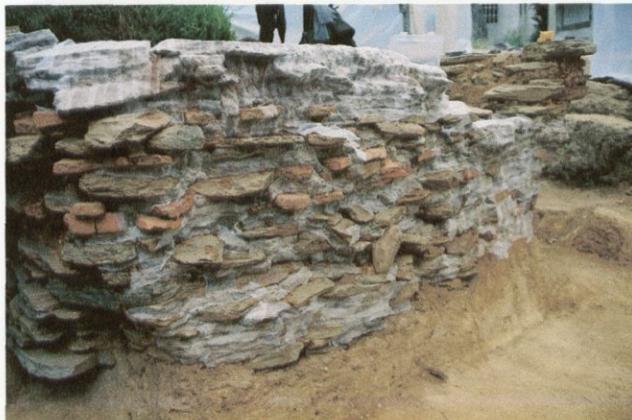
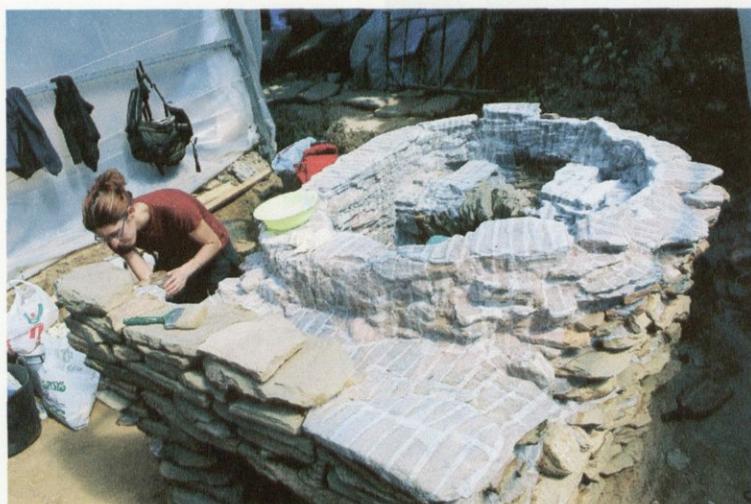
**Distintos aspectos
de la protección de gasa**

La zona interior del horno, las cabeceras de los muros, el frente de la boca de carga, el pavimento y, como precaución, el exterior de las dos primeras hiladas; en definitiva, todos los muros que quedaban originalmente a la vista se engasaron completamente con dos capas cruzadas de gasa de algodón y resina acrílica en disolución - Paraloid® B-72 al 10% en acetona-. En la cara exterior de los muros que estaría enterrada, y en donde el soporte será definitivo, se engasaron solamente las argamasas y los fragmentos de *tegula* para facilitar la adhesión del poliuretano.

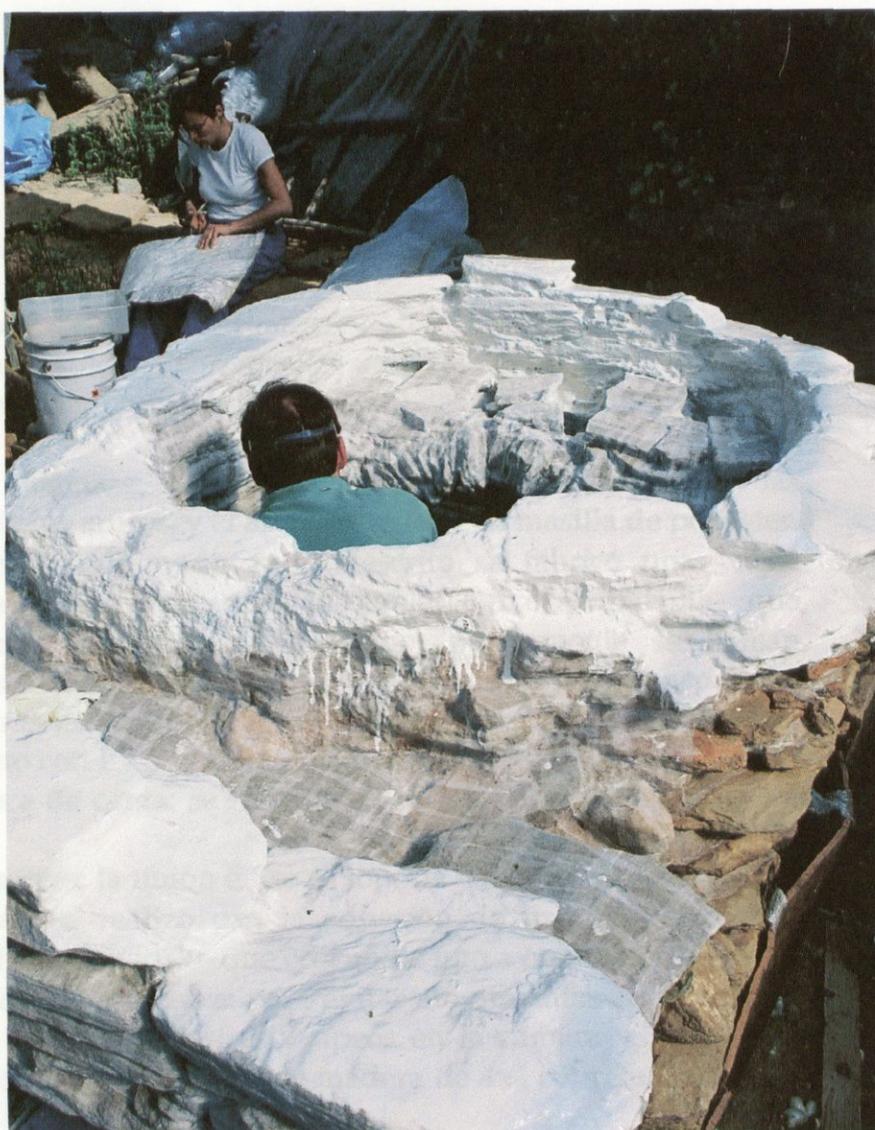
Estrato de intervención de silicona del soporte de extracción

Como ya expusimos el objetivo del soporte de extracción es la protección e inmovilización de las diferentes estructuras del horno. En este sentido, el soporte exterior al ser necesario en el futuro, se plantea como soporte definitivo y por tanto éste deberá quedar perfectamente adherido al horno; sin embargo, la función del soporte interior requiere una adaptación a las estructuras para impedir su movimiento, pero no necesita estar adherido a ellas, ya que con ello se dificultaría enormemente su extracción, con los consiguientes riesgos. Por tanto, siguiendo el mismo criterio que con el engasado, en las zonas visibles, a excepción del pavimento, se aplicó silicona de moldeo.

Para que el pavimento del horno quedase perfectamente adherido al soporte de extracción no se podía aplicar el mismo estrato de intervención por lo que se realizó en esta zona un entelado de la superficie con tela de algodón y la misma resina utilizada en el engasado.

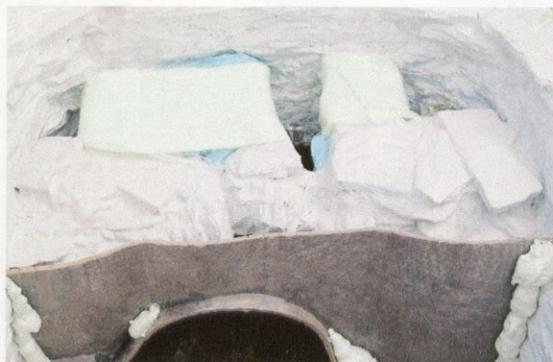
Esquema de los soportes de extracción del interior de la cámara de combustión

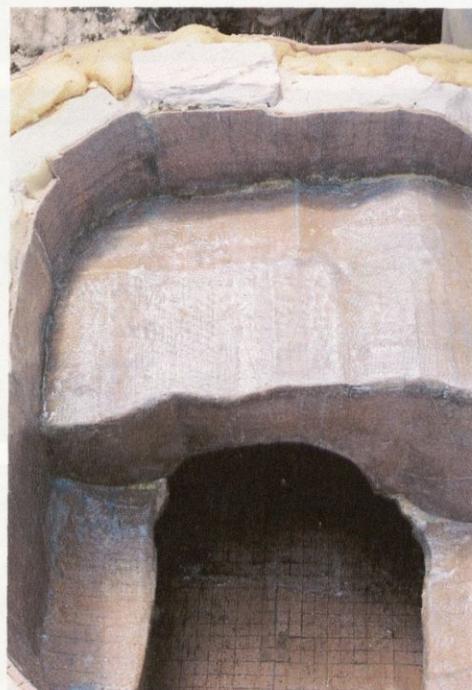
En las fotografías, se puede observar tanto el interior del soporte, descrito en el esquema, como la forma en que se cerró por la parte superior

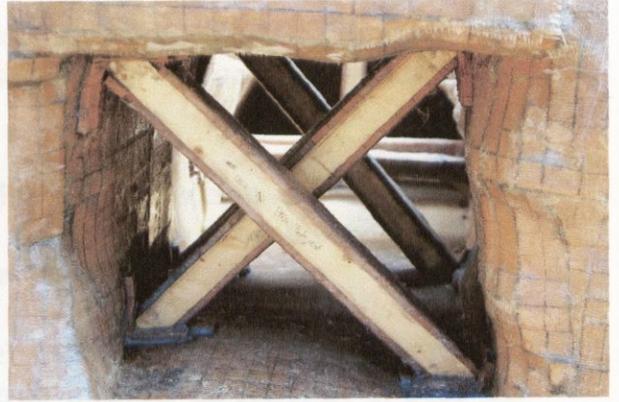
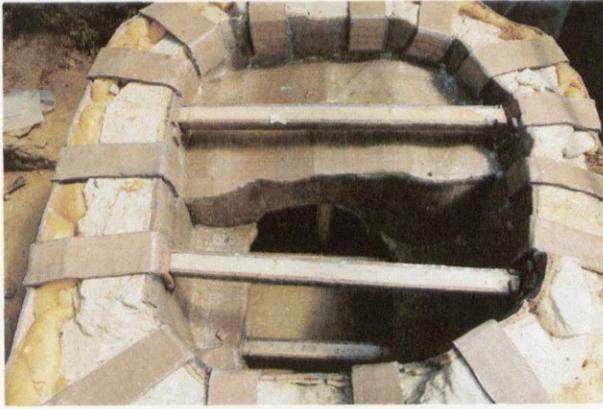
...neces en el yacimiento. Para evitar
plástico negro. **Detalles de las riostras y apeos**

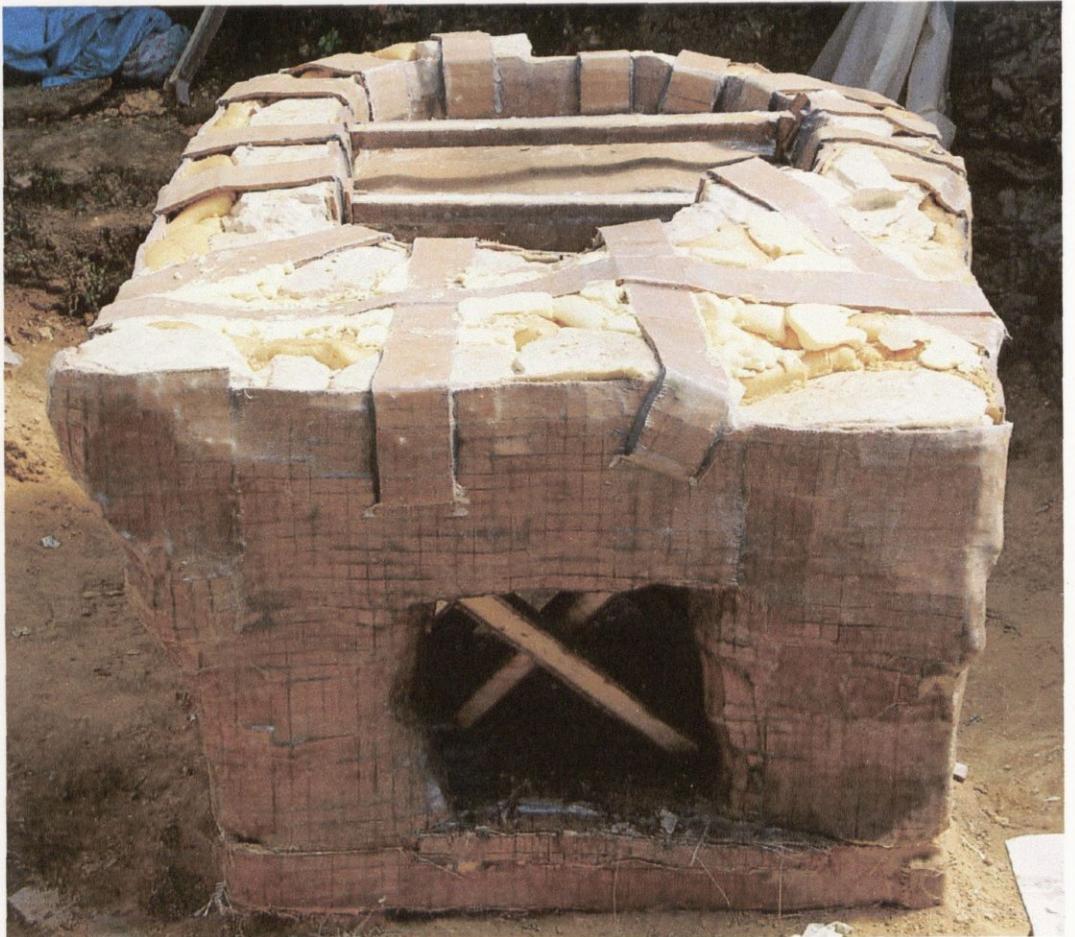
Soporte de extracción terminado

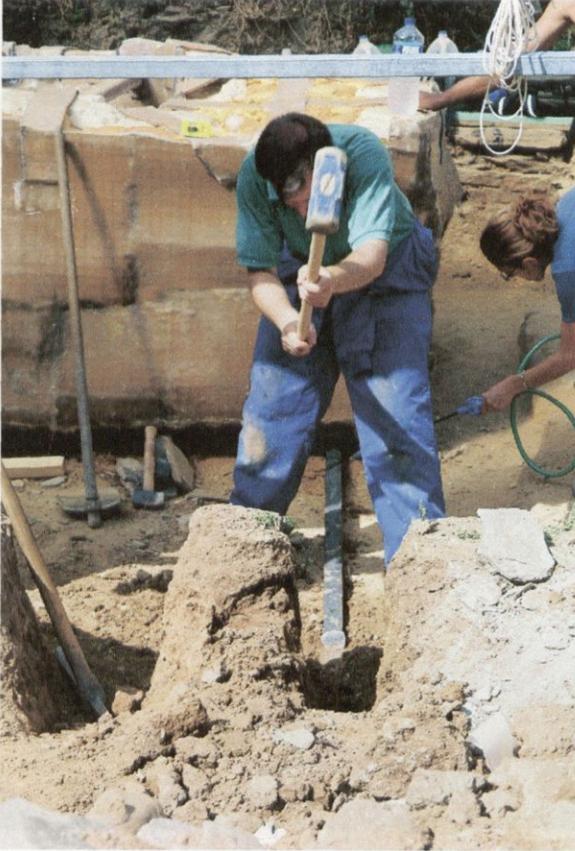
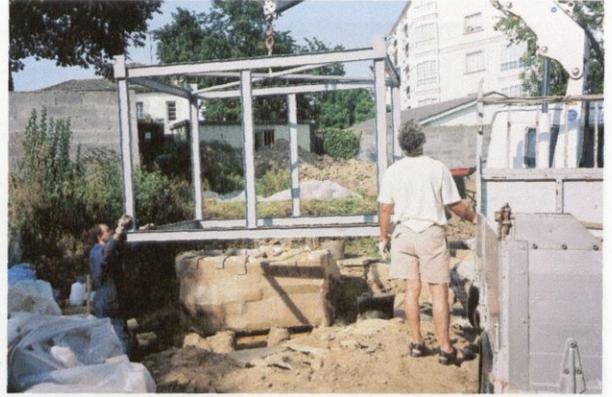
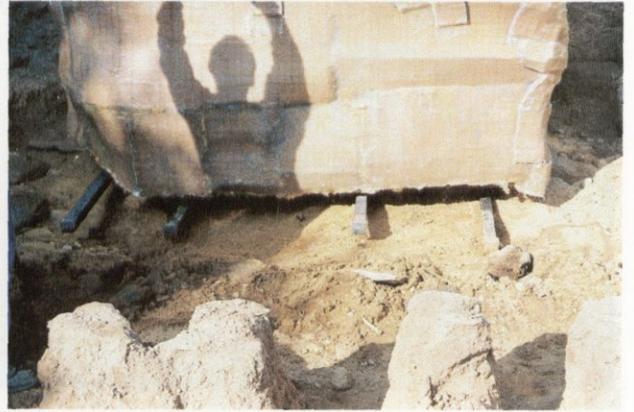
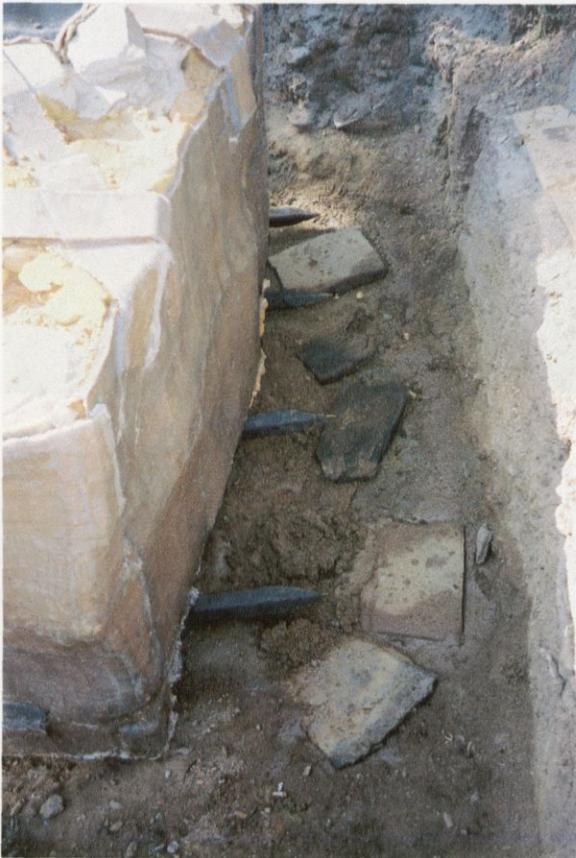
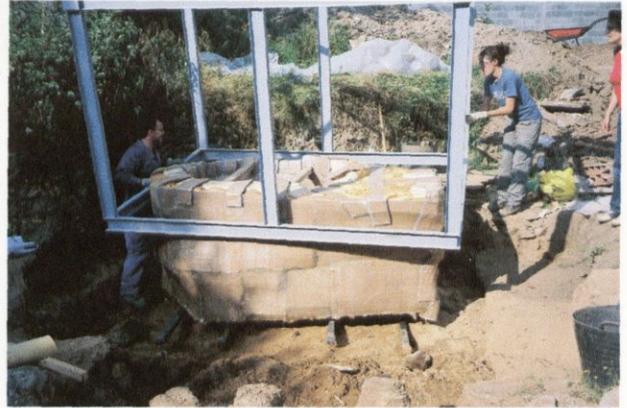
Montaje de la estructura de extracción

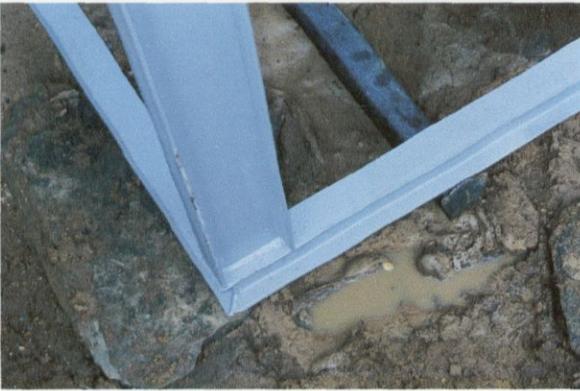
Montaje de la estructura de extracción

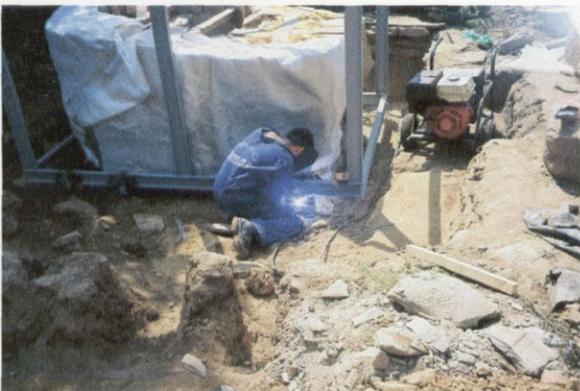
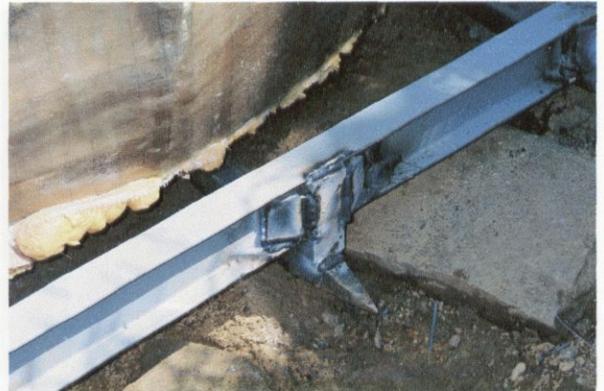
Montaje de la estructura de extracción

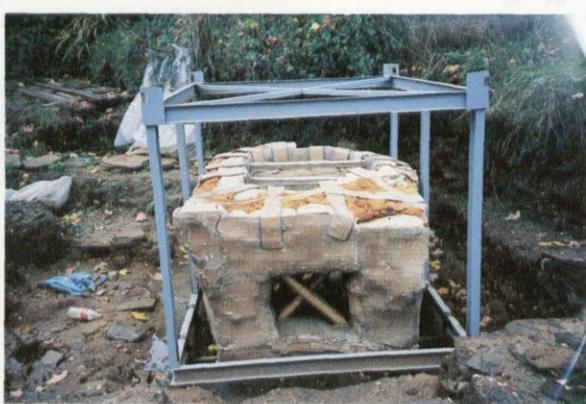
El responsable de la extracción es el Ayuntamiento de Lugo. Se realizó un intento de extracción con un camión-grúa incapaz de soportar el peso del horno, motivo por el que todavía permanece en el yacimiento. Para evitar alteraciones del soporte se cubrió con plástico negro, cerrado con cinta americana.

El horno sin extraer, en noviembre de 2003

En este momento, el horno continúa en el yacimiento. Para su extracción es imprescindible nuestra presencia; es muy posible que después de tanto tiempo, el cepellón separado con el horno se haya compactado, en cuyo caso habrá que disgregarlo cuidadosamente. Por otro lado es muy importante controlar la nivelación de las estructuras en el momento de la extracción, pues es casi seguro que su centro de gravedad no coincide con su centro geométrico; en este sentido, las eslingas deben introducirse en los huecos realizados en las viguetas para tal fin.

Si en el período de almacenamiento va a permanecer a la intemperie habrá que aislarlo convenientemente del suelo para evitar el deterioro en la base del pavimento, del soporte y de la estructura metálica. También quedará tapado para evitar la acción de la luz y el agua.

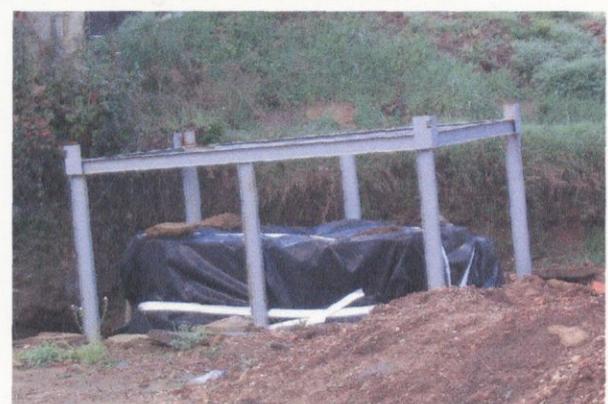
Protección para evitar la alteración del soporte
