**CONTROL ARQUEOLÓGICO DE LAS  
REMOCIONES DE TIERRA NECESARIAS  
PARA LAS OBRAS DE RESTAURACIÓN  
DE LA IGLESIA DE SAN PEDRO DE  
SOANDRES, FASE II (LARACHA, A  
CORUÑA). INFORME VALORATIVO/MEMORIA  
TÉCNICA (CD102A 2008/570-0)**

Gestión Integral de Patrimonio Cultural

MARÍA DEL MAR LÓPEZ CORDEIRO

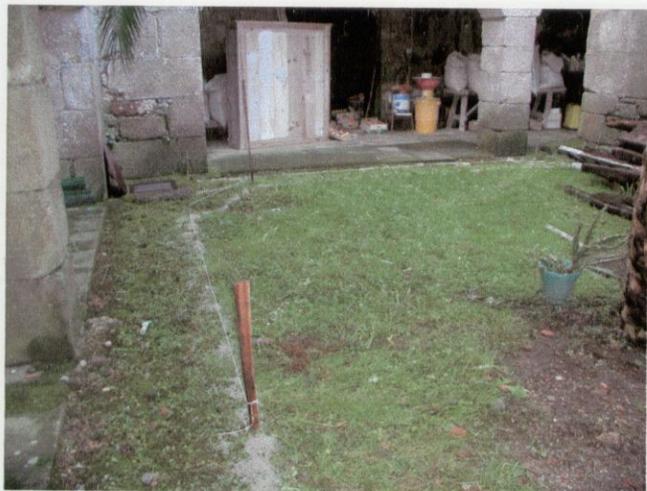
Foto 1: Sector SOA02/00. Vista previa del sector antes de comenzar la excavación del drenaje

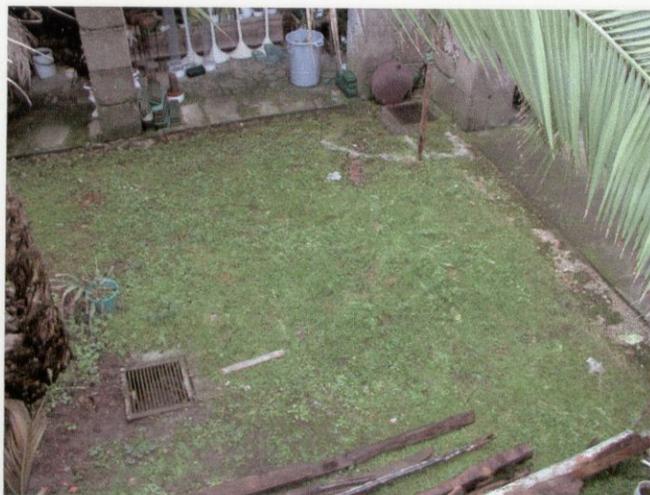
Foto 2: Sector SOA02/00. Vista previa del sector antes de comenzar la excavación del drenaje

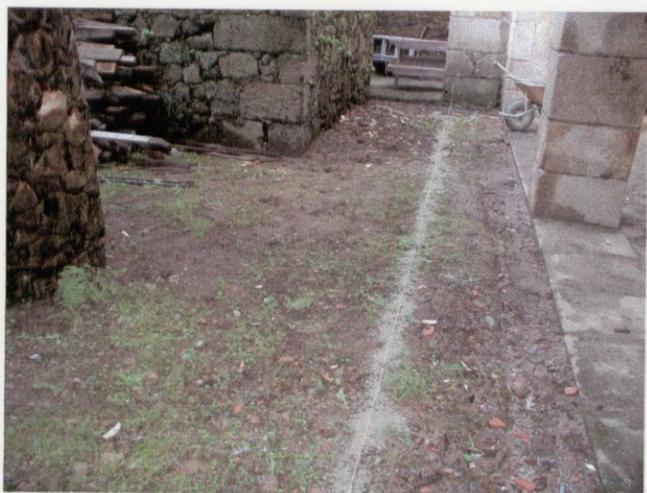
Foto 3: Sector SOA02/00. Vista previa del sector antes de comenzar la excavación del drenaje

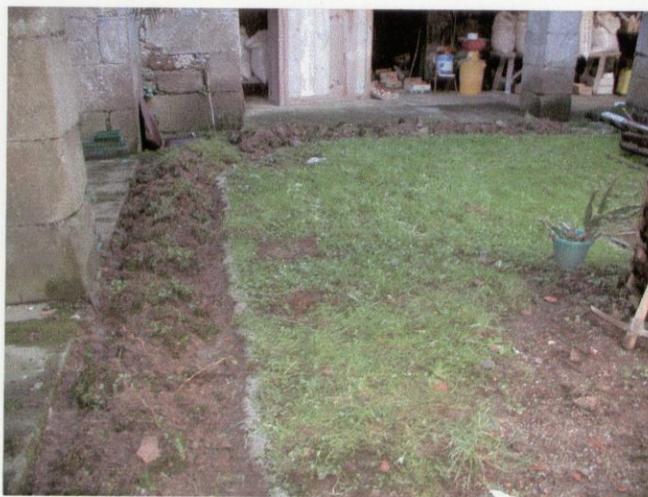
Foto 4: Sector SOA02/00. Inicio de las remociones de tierra para la instalación del drenaje

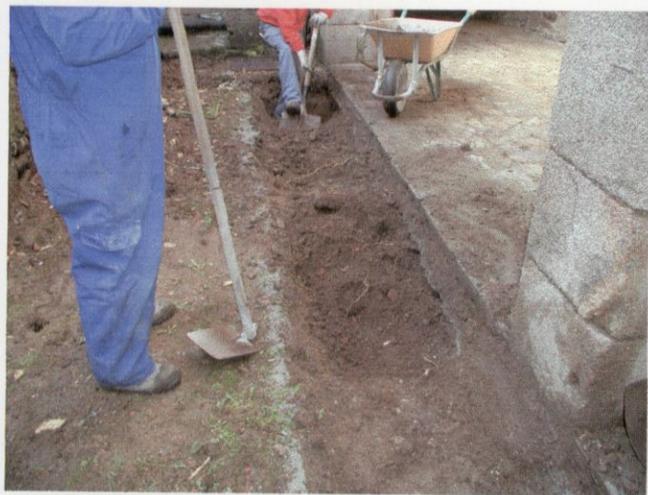
Foto 5: Sector SOA02/00. Control arqueológico de la excavación del drenaje en el flanco norte

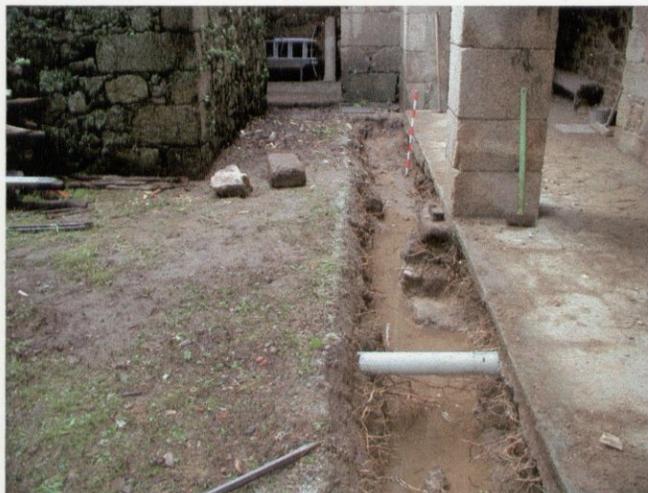
Foto 7: Sector SOA02/00. Zanja excavada para el drenaje en el flanco norte

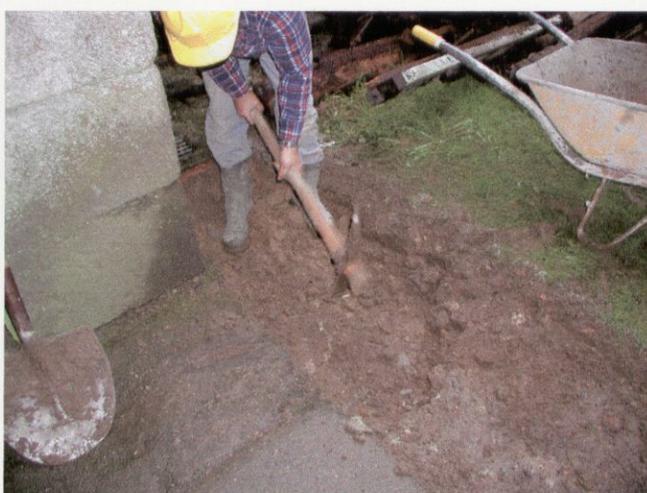
Foto 10: Sector SOA02/00. Control arqueologico de la excavacion del drenaje en el flanco este

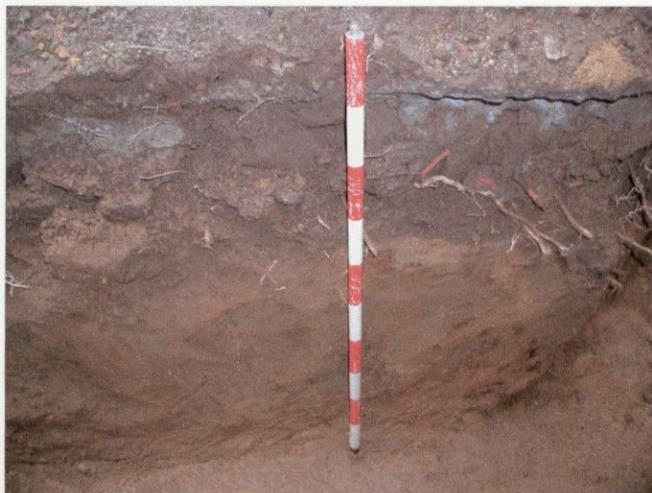
Foto 14: Sector SOA02/00. Secuencia estratigráfica obtenida en el flanco este

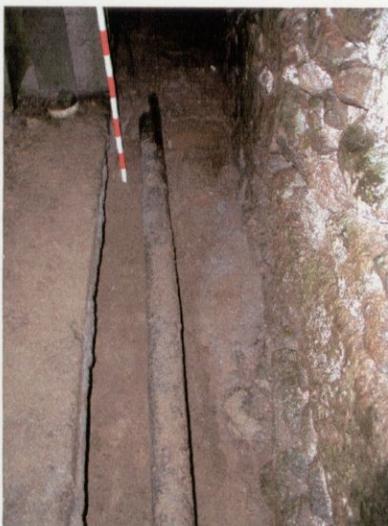
Foto 17: Sector SOA02/00. Vista general de anterior

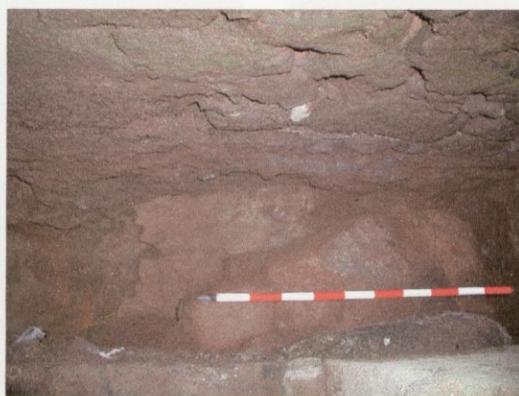
Foto 18: Sector SOA02/00. Detalle de cimentación de pilar de flanco oeste del claustro

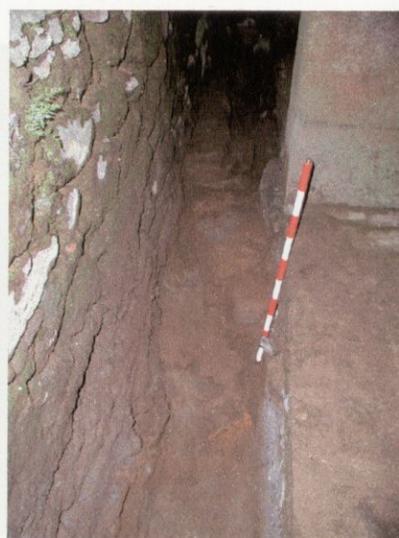
Foto 19: Sector SOA02/00. Vista final del drenaje excavado en ala oeste

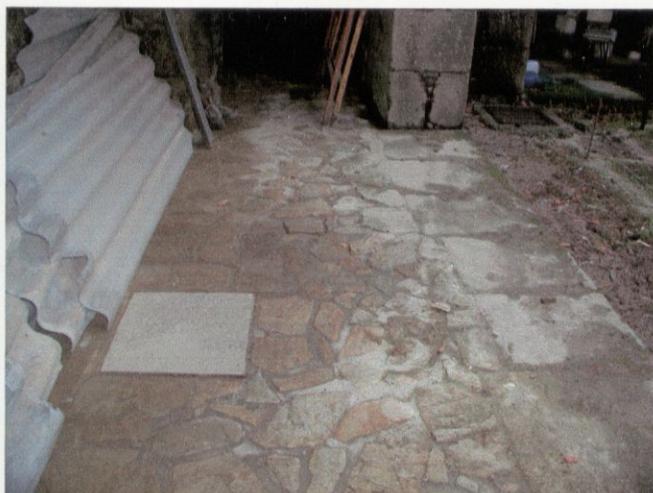
Foto 20: Sector SOA02/01. Vista previa del sector antes de proceder a la excavación del drenaje

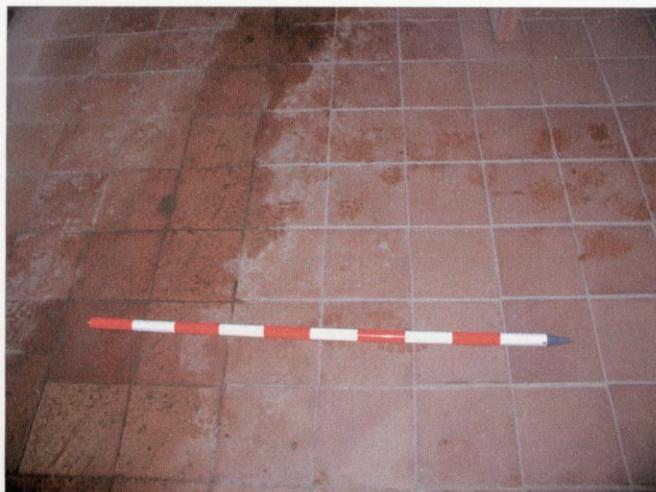
Foto 21: Sector SOA02/01. Vista previa del sector antes de proceder a la excavación del drenaje

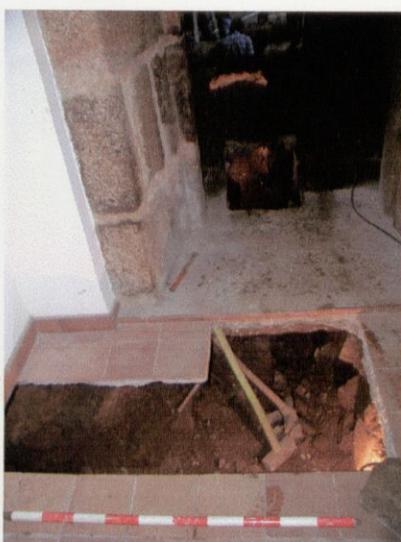
Foto 22: Sector SOA02/01. Vista del sector una vez excavado

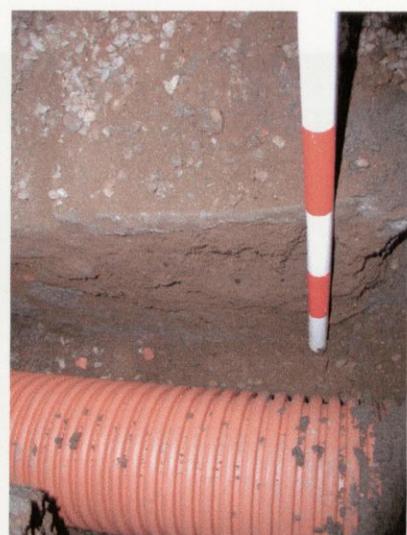
Foto 24: Sector SOA02/01. Secuencia estratigráfica tomada en el claustro

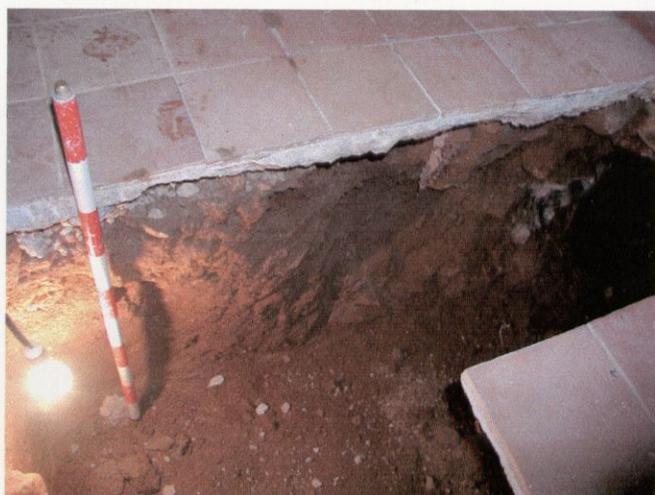
Foto 26: Sector SOA02/01. Secuencia estratigráfica en edificio anejo al claustro por el oeste

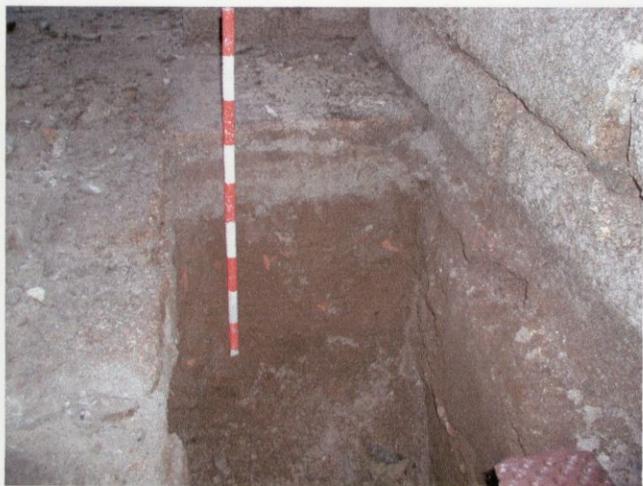
Foto 29: Sector SOA02/02. Secuencia estratigráfica en el área excavada sin control arqueológico presencial

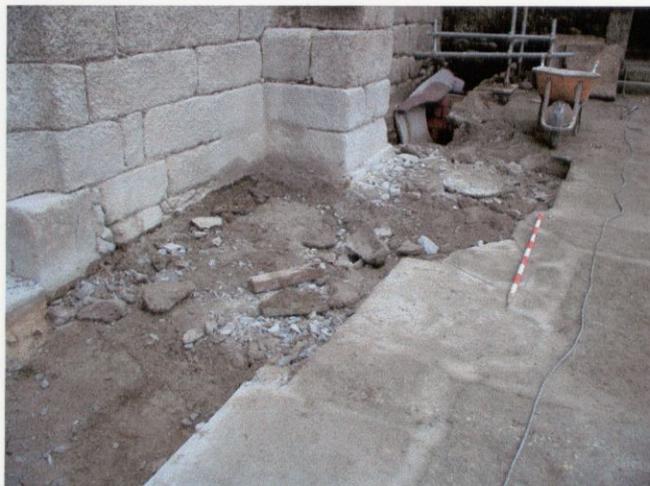
Foto 30: Sector SOA02/02. Vista parcial del sector una vez levantado el pavimento (UE201)

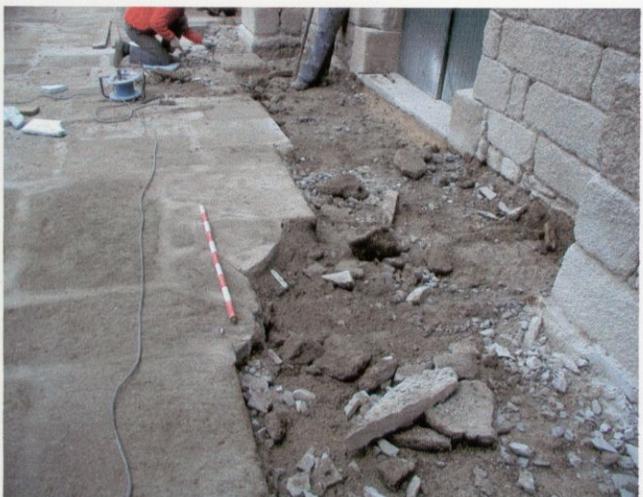
Foto 31: Sector SOA02/02. Vista parcial del sector una vez levantado el pavimento (UE201)

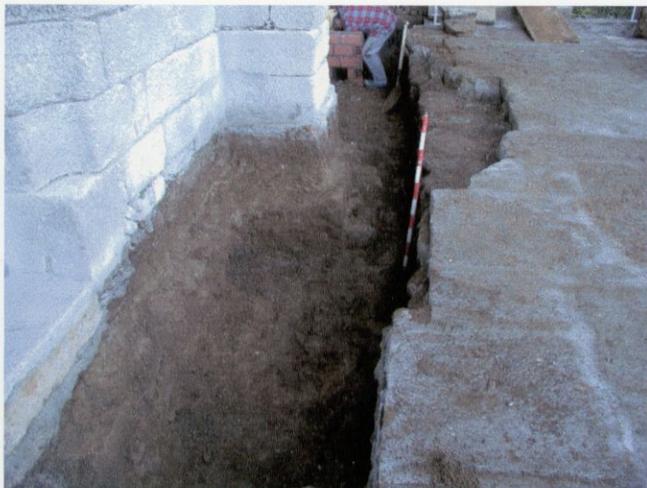
Foto 33: Sector SOA02/02. Vista final de la zanja excavada para instalar el drenaje

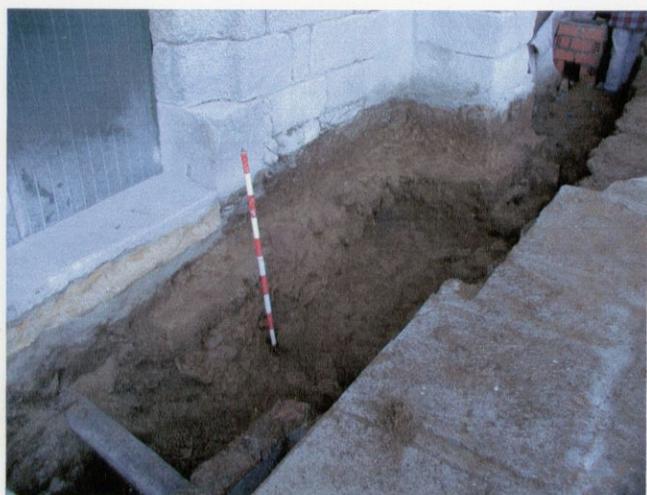
Foto 35: Sector SOA02/02. Vista final del drenaje en el sector proximo a la puerta de la fachada oeste

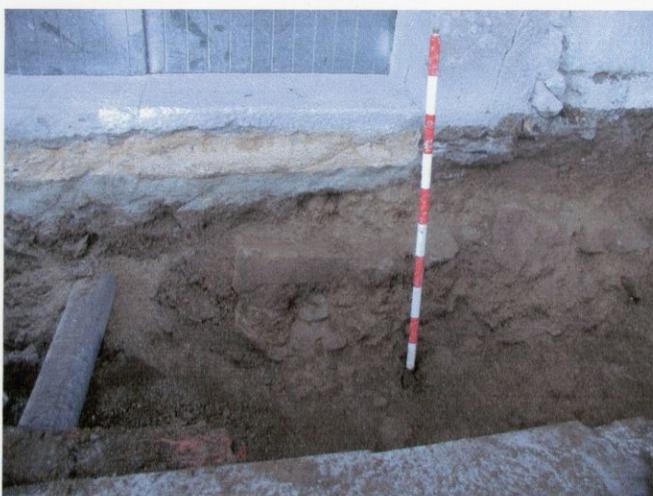
Foto 36: Sector SOA02/02. Detalle de anterior

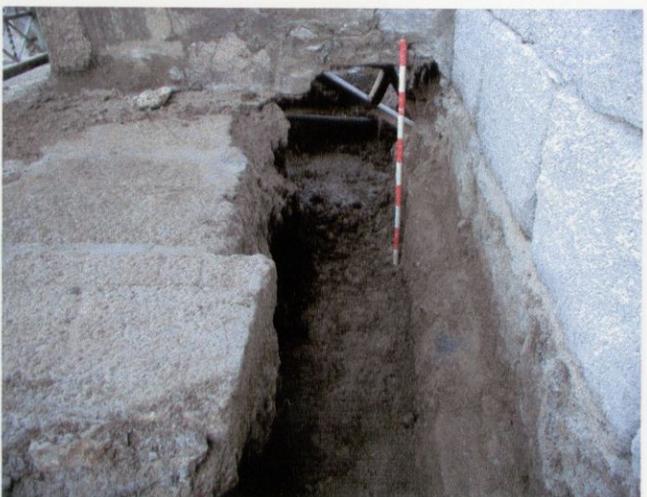
Foto 37: Sector SOA02/02. Vista final del drenaje en el extremo norte de la fachada oeste

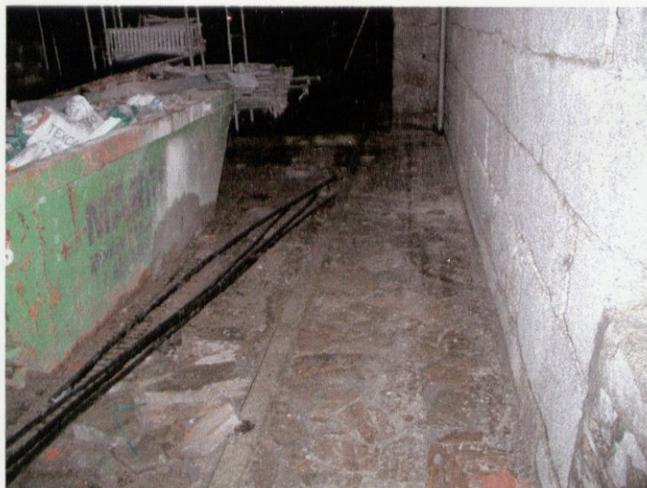
Foto 39: Sector SOA02/03. Vista parcial del sector previa a la excavación del drenaje

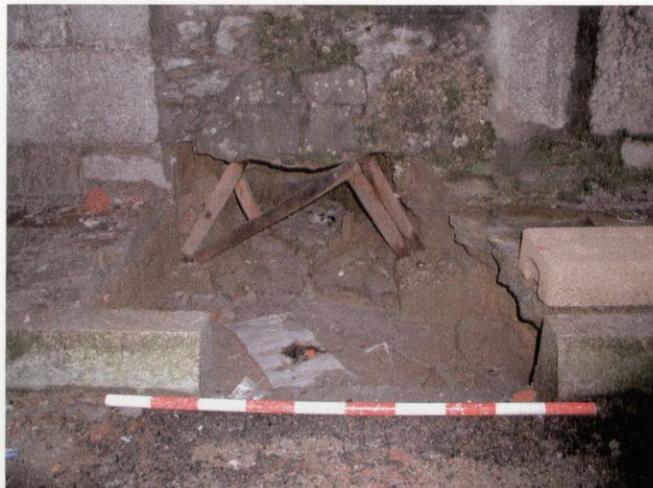
Foto 40: Sector SOA02/03. Vista del area excavada sin control arqueológico presencial

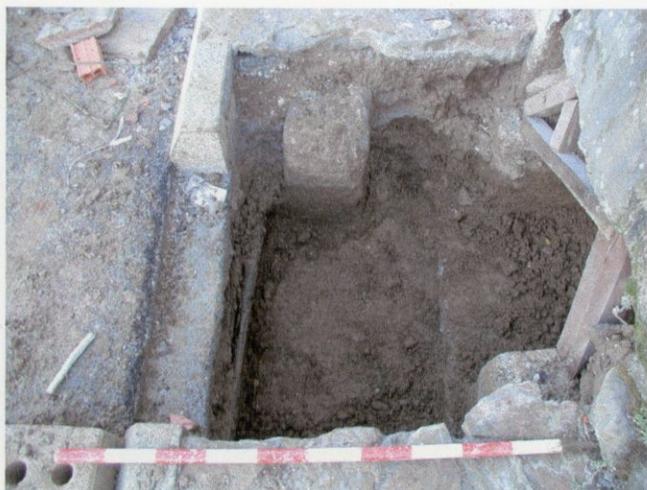
Foto 41: Sector SOA02/03. Limpieza y reexcavación del area anterior

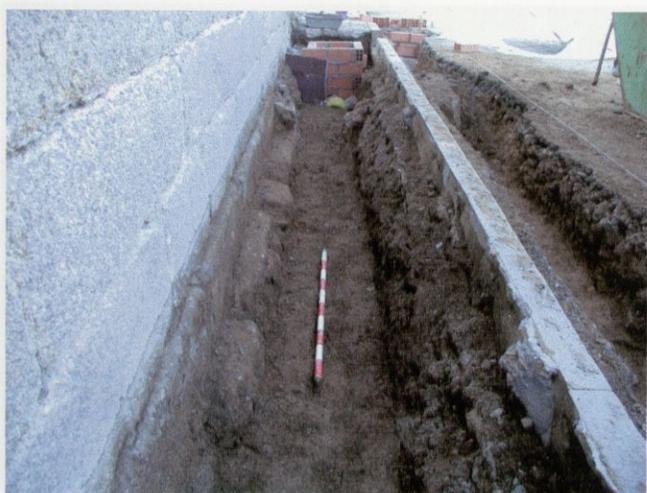
Foto 43: Sector SOA02/03. Vista final de las zanjas excavadas en el extremo oeste (vease la cimentación)
